# Tilstandsrapport

Enebolig

Ekholtveien 27, 1526 MOSS

# gnr. 193, bnr. 126

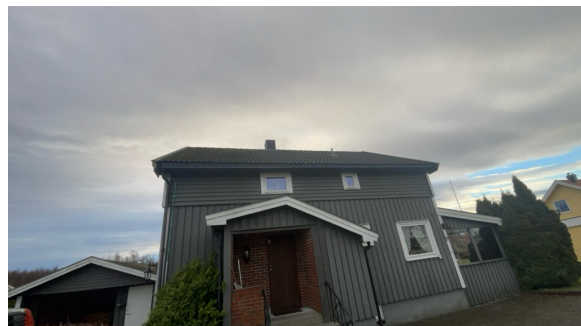
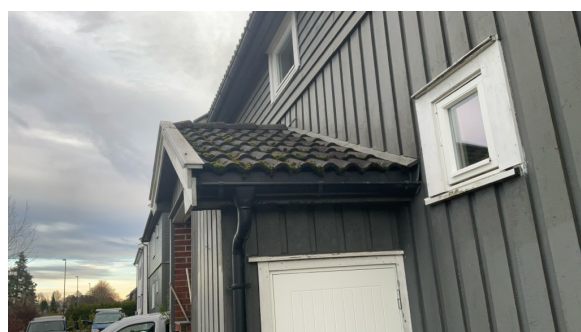
## TG 2 Nedløp og beslag

Takrenner og nedløp i plastbelagt stål.

En lekkasje fra beslag vil gi følgeskader på andre bygningsdeler i boligen.

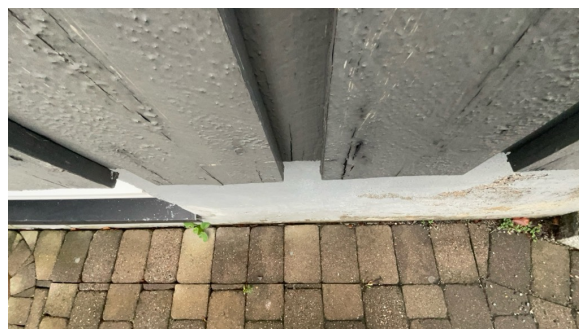
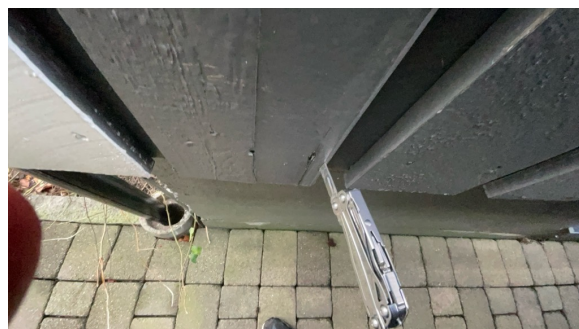
- Det er ingen eller liten lufting i nedre kant av kledning mot grunnmur.
- Det er påvist betydelige råteskader i bordkledningen.
- Det er avvik:

- Råteskadet trekledning må skiftes ut.
- Råteskader i bordkledningen vil fortsette å utvikle seg både i tilliggende bordkledning og til bakenforliggende veggkonstruksjon, dersom en ikke foretar tiltak.
- Det bør foretas tiltak for å bedre lufting av kledningen.
- Uten tilstrekkelig lufting bak bordkledningen kan fuktighet som trenger inn bak bordene eller gjennom veggen innenfra ikke tørke opp. Dette skaper ideelle forhold for råtesopp og muggvekst.
- Tiltak:

Manglende tiltak med utskiftning skadet panel, vedlikehold og utlufting vil resultere i utvikling av skader som kan gi videre følgeskader i andre bygningsdeler.

Konstruksjon yttervegg er ikke tilgjengelig for kontroll så det kan ikke utelukkes at det kan avdekkes skader i veggkonstruksjonen nå fasaden med trepanel fjernes.

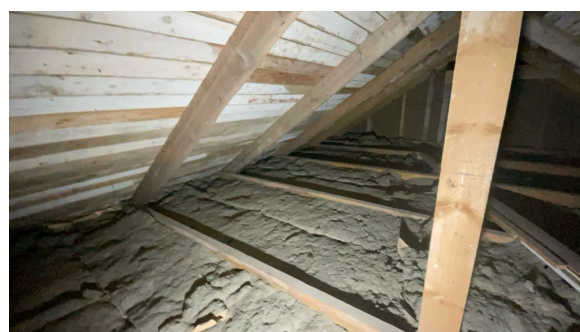
## Takkonstruksjon/Loft

Det må etableres lufting langs yttervegger mellom isolering og undertak samt utlufting i gesimskasser. Dagens løsning gir utfordringer med kondensering som kan/vil resultere i råteskader i konstruksjonen. Det kan være etablert skader i konstruksjonen i dag som ikke er synlige. Manglende tiltak vil resultere i skader.

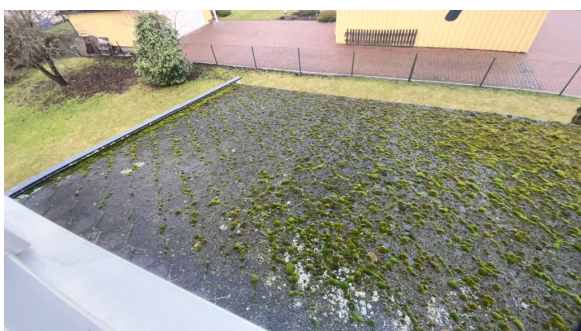
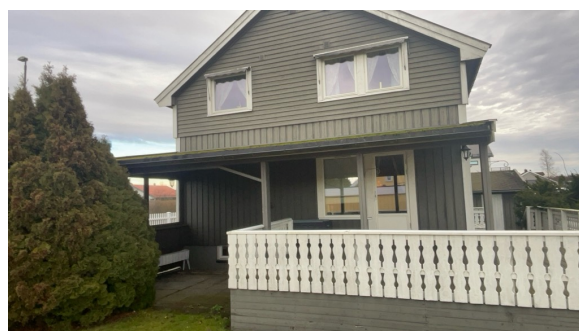
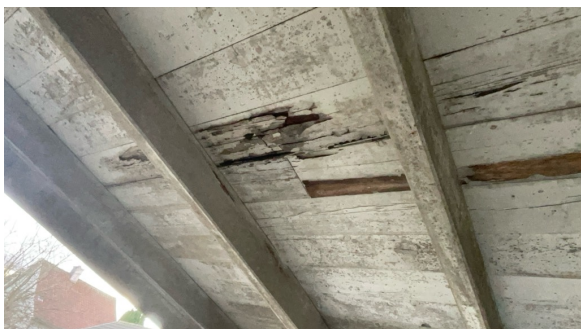
## TG 3 Takkonstruksjon terrasse

- Det er påvist fukt-/råteskader i takkonstruksjonen.
- Det er avvik:

Det er råteskadet i konstruksjonen, takteking av pappshingel er montert med fall på ca 9% noe som er for lite for dette produktet. Konstruksjonen er oppført med sperrer i 48\*98 mm noe som er underdimensjonert. Takteking har lekkasje.

Konstruksjonen må rives og bygges opp på nytt med tilstrekkelig dimensjonering og riktig takfall/annet produkt som takteking. Manglende tiltak vil utgjøre risiko for at konstruksjonen kollapse og skader i konstruksjonen vil utvikles videre.

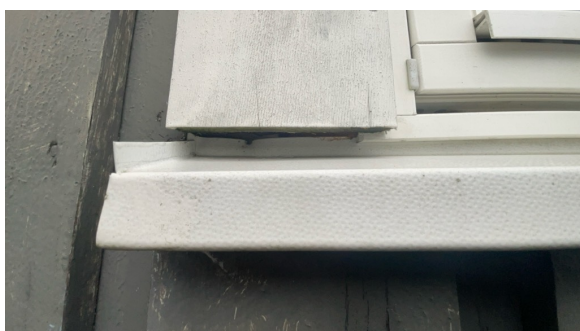
## TO 2 Vinduer

- Det er påvist avvik rundt innsettsdetaljer.
- Karmene i vinduer er slitte og det er sprekker i trevirket.
- Det er avvik:

Det må utføres kontroll på vindu i badrom når kabinett er fjernet.  
Vinduer som er trege i beslag må smøres.  
Det må utføres endringer på deler av beslagsarbeid under vinduer.  
En endring på bruk av vinduer i kjeller må utføres som endring på fasade.

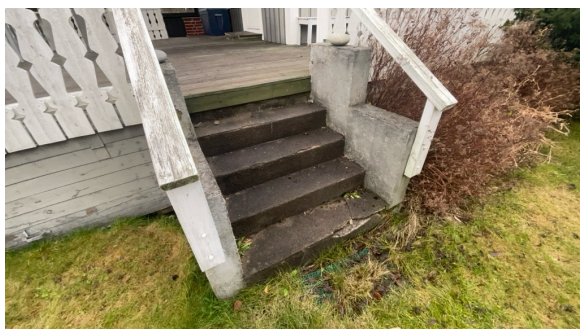
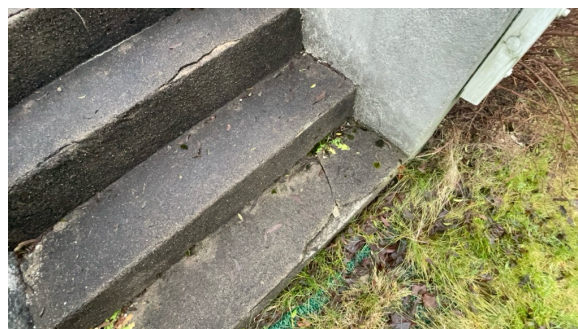
## TG 2 Utvendige trapper

- Åpninger i rekkverk er ikke i henhold til krav i dagens forskrifter.
- Rekkverkshøyder er under dagens forskriftskrav til rekkverk i trapper.
- Betongtrapp har mindre sprekker/skader

- Rekkverkshøyde må endres for å tilfredsstille krav på byggemeldingstidspunktet.
- Rekkverket er såpass lavt at det på grunn av sikkerhetsmessige forhold anbefales økning av høyde.
- Påviste skader må utbedres.

Det anbefales at skader i trapp utbedres og nytt rekkverk monteres, konsekvens på manglende tiltak vil være videre utvikling av skader og fare for personskader.

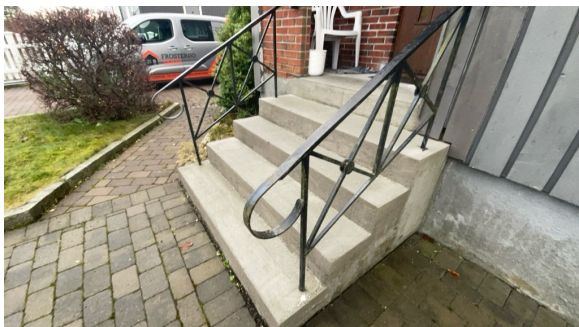
## Utvendige trapper - ytterdør

- Det er ikke krav om utbedring av åpninger i rekkverk til dagens forskriftskrav.

Det anbefales tiltak som sikrer rekkverk, konsekvens for store åpninger i rekkverk er fare for personskader.

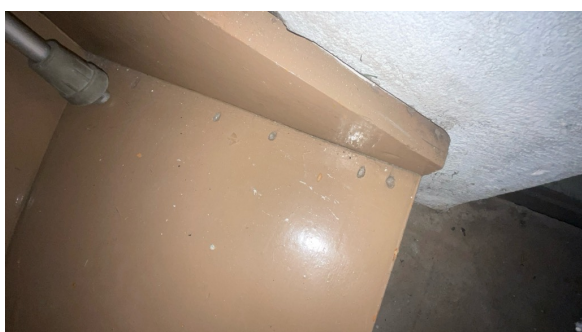
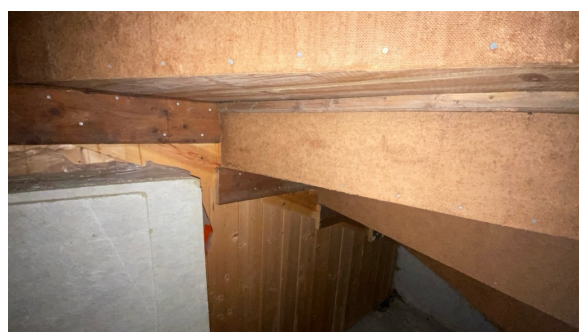
## Innvendige trapper

- Åpninger i rekkverk er større enn dagens forskriftskrav til rekkverk i trapper.
- Det mangler håndløper på vegg i trappeløpet.
- Det er avvik:

Det er påmontert trekonstruksjoner under trinn og det er utført innfestninger i trinn, konsekvensen er at konstruksjonen kan bli ustabil og få knirk på grunn av utførte arbeider.

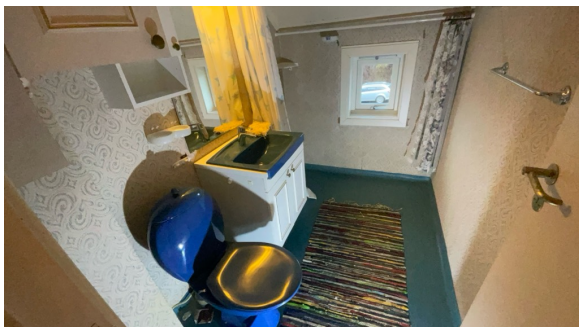
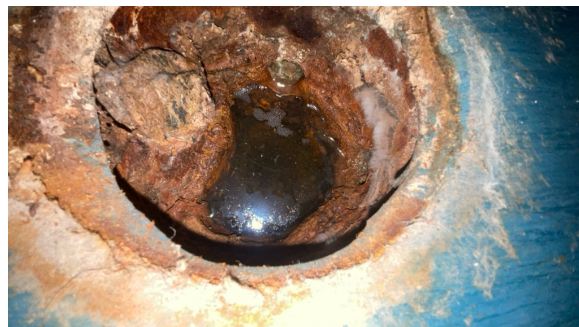
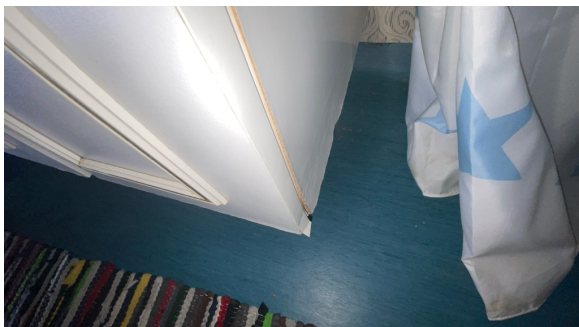
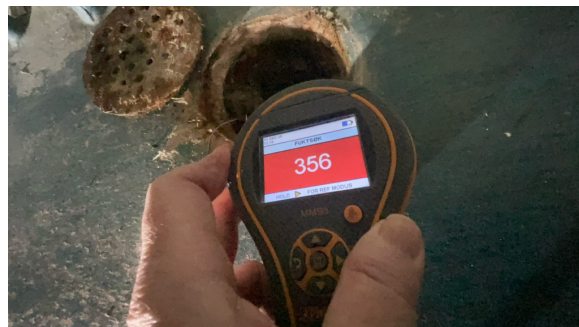
### LOFT > BAD

Gulvbelegg er ikke klemt til sluk og har løse partier uten vedheft til gulv, årsak er fuktighet fra sluk og manglende mulighet for å klemme belegg mot sluk. Gulv har ikke tilfredsstillende fall til sluk 1:50, deler av gulv har mottfall.

Sluk i jern med plassert under servant har angrep av rust.

Innredning har skader på grunn av vannpåkjenning fra dusj.

Vegger har skader på grunn av fuktighet/vann fra dusj.

Himling har sprekker.

- Våtrommet har behov for omfattende oppgraderinger. For å sikre en løsning som oppfyller gjeldende krav, bør tettesjikt, sluk og røropplegg oppgraderes og dokumenteres.
- Manglende oppgradering av våtrommet medfører høy risiko for at konstruksjonene ikke vil tåle vanlig bruk av vann eller lekkasjer. Selv om det er dusjkabinett, er det fortsatt en betydelig risiko for at våtrommets konstruksjoner ikke tåler lekkasjer. Dette kan føre til fuktskader på tilstøtende konstruksjoner.

Våtrom må totalrenoveres, ytterligere bruk av rommet uten oppgraderinger vil kunne gi konsekvenser med følgeskader på andre bygningsdeler.

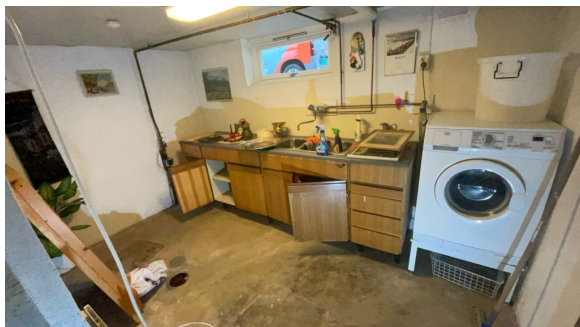
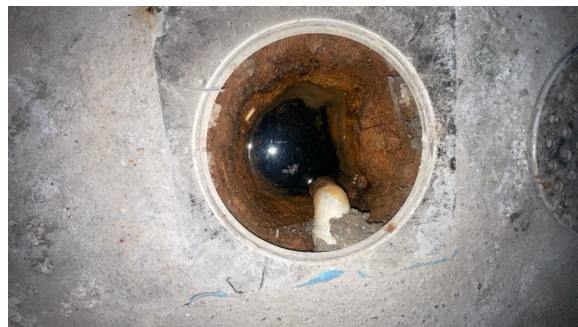
### TG 3 Generell

Rommet tilfredsstiller ikke krav til våtrom slik som man forventer at våtrom utføres i dag. Konsekvensen av videre bruk av rommet kan være følgeskader på andre konstruksjoner med risikoen ansees som liten på grunn av plasseringen av rommet i kjeller og at rommet har sluk. Imidlertid har sluk og rør i gulv høy alder som vil påkrevne utskiftninger på kort sikt.

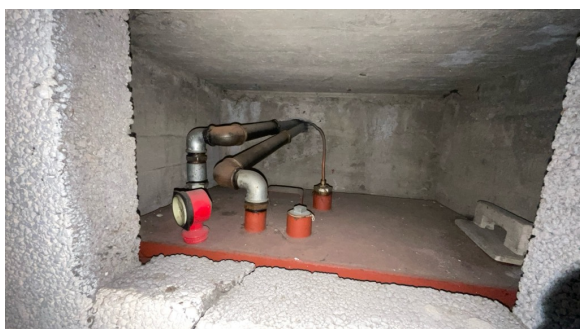
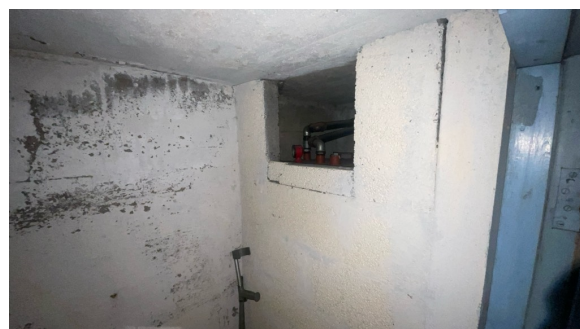
## TG 3 Oljetank

Det er oljetank i stål. Oljetank er fra 1957. Tank er plassert i kjeller innmurt i rom under trapp ved hoveddør.

Tank må fjernes, konsekvensen for en eventuell lekkasje fra tank vil utgjøre store følgeskader på boligen.
