# Tilstandsrapport

Rekkehus

Gullstølsbotn 51 , 5153 BØNES

Befaringsdato: 12.05.2026

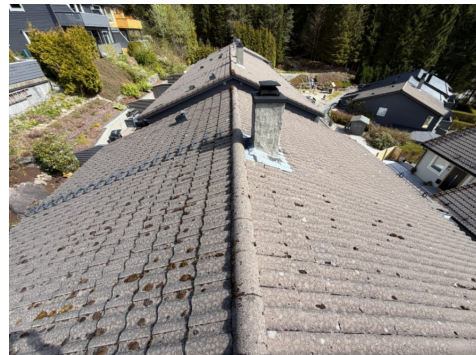
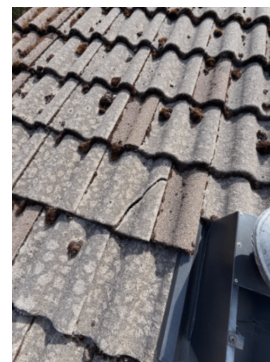
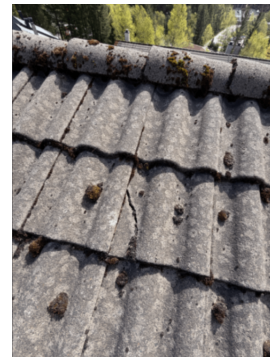
### Taktekking

- Mer enn halvparten av forventet brukstid er passert på taktekingen.
- Mer enn halvparten av forventet brukstid er passert på undertak.
- Taktekkingen har mose og slitasje på grunn av elde.

Det er observert et par knekte steiner på taket.

Taktekkingen av betongtakstein har en forventet levetid på ca 50 år.

- Overvåk tilstanden jevnlig. For å få tilstandsgrad 0 eller 1 må tekkingen skiftes ut, men tidspunktet for når dette er nødvendig er vanskelig å si noe om.

Taksteiner med skade på må byttes ut.

Mose må fjernes for å unngå videre utvikling.

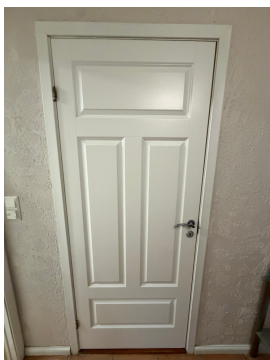
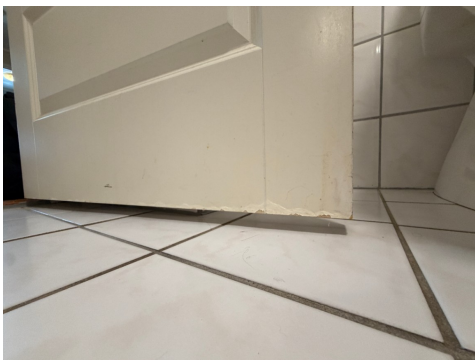
## TG 2 Innvendige dører

Enkelte av innvendige dører har slitasje eller skade.

Dør på bad.

Lokal utbedring eller utskiftning av dør på må påberegnes.

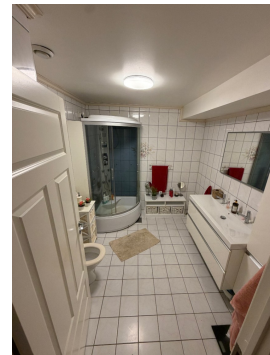
Levetiden forutsetter korrekt utførelse, intakt membran og tilfredsstillende ventilasjon. Det er særlig fuger, overganger og detaljer rundt sluk som er utsatte områder hvor svikt ofte oppstår først.

**Kostnadsestimat: 200 000 - 500 000**

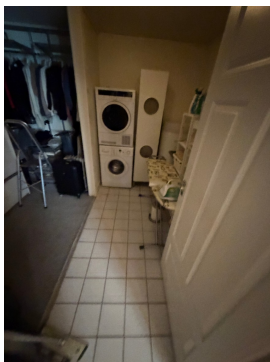
Smøremembran har en naturlig aldriingsprosess i form av kjemisk uttørking. Normal forventet levetid på smøremembran er 10-20 år. Levetiden forutsetter korrekt utførelse, intakt membran og tilfredsstillende ventilasjon. Det er særlig fuger, overganger og detaljer rundt sluk som er utsatte områder hvor svikt ofte oppstår først.

Kostnadsestimat: 100 000 - 200 000

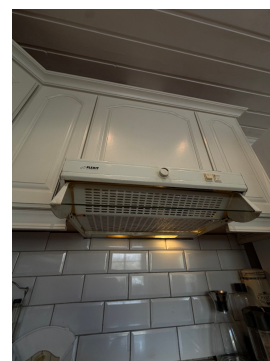
### TG 2 Avtrekk

- Det er avvik:  
TG2 grunnet alder på ventilator

- Tiltak:  
Grunnet alder må det påberegnes service på eller utskiftning av ventilator.

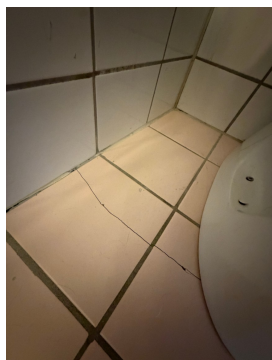
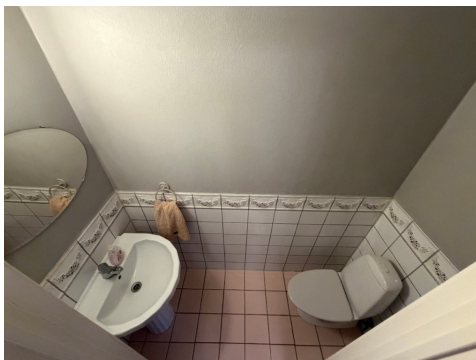
- Det er avvik:  
Det er skader på overflater.  
Sprekk i 2 gulvfliser.

Det må påberegnes tiltak på toalettrom.
