# Tilstandsrapport

Boligbygg med flere boenheter

Kirkenærtunet 3, 2260 KIRKENÆR

Befaringsdato: 28.11.2025

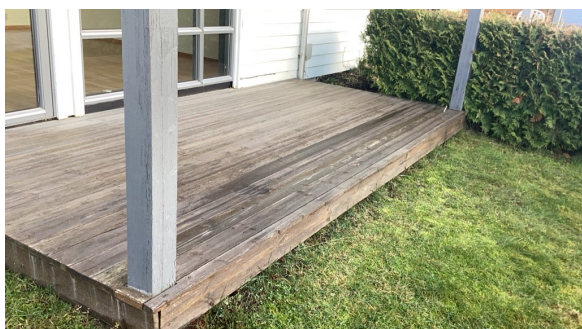
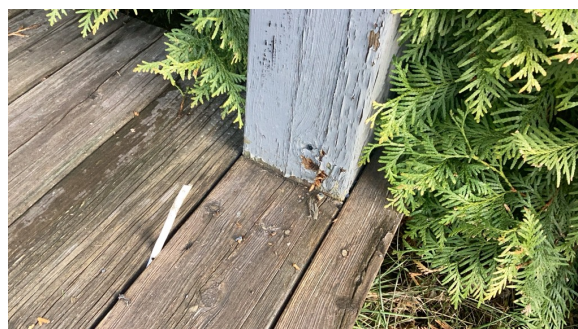
Det er begynnende råte nederst på søyle.

Med trekonstruksjoner som ligger direkte mot terreng finnes det risiko for skjulte råteskader.

Begynnende råte på søyle.

Det er foreløpig ikke nødvendig med tiltak på søyle, men dersom råte utvikler seg kan dette bli aktuelt.

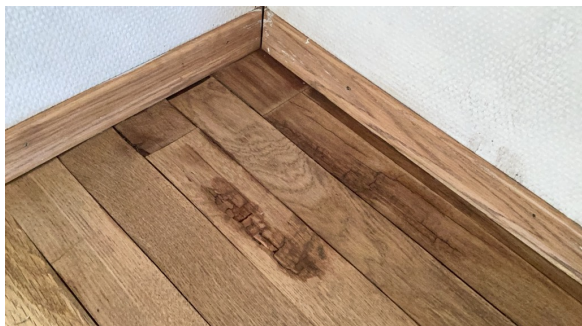
Fuktskade på gulv og svikt i gulv ved dør til bad.

Fuktskade på gulv i gang ved dør til bad.

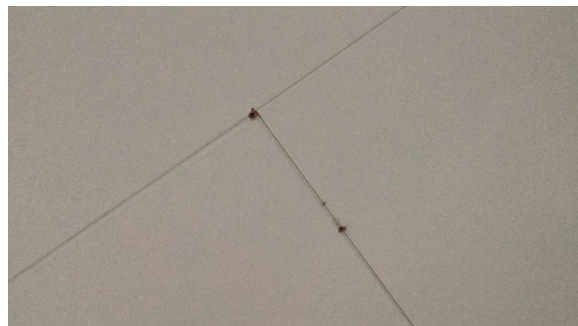
Eksempel på synlig innfesting av himlingsplater.

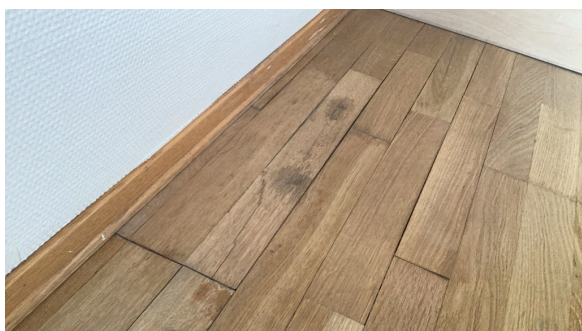
Stedvis slitasje og tegn til at det har vært fuktpåkjenninger på gulv i stue/kjøkken.

Fuktskade på gulv på kjøkken.

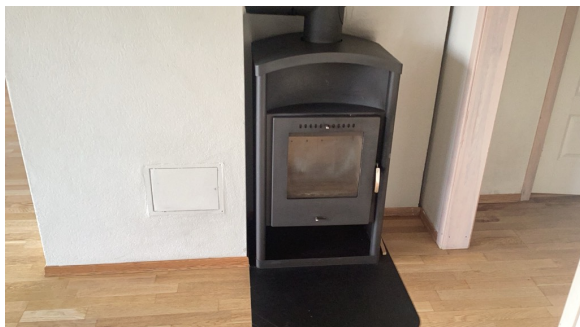
Det er sprekker i innvendige brannplater.

Utskifting av brannplater.

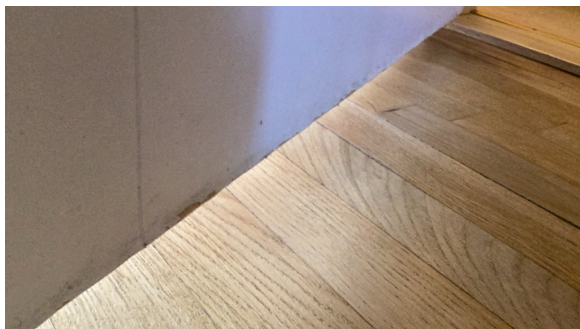
Svelling nederst på dør til bad.

Det er ikke nødvendig med tiltak. For utbedring av dør til bad må dørblad skiftes ut.

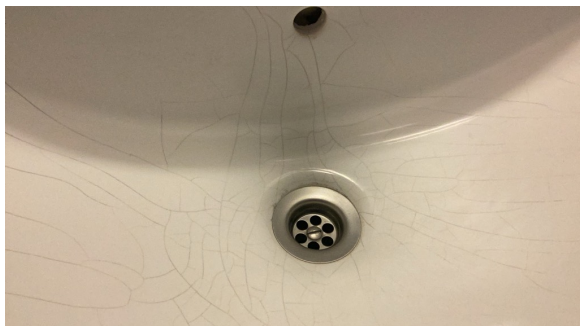
Krakeleringer overflater på servant.

Innredninger fungerer og det er foreløpig ikke nødvendig med tiltak.

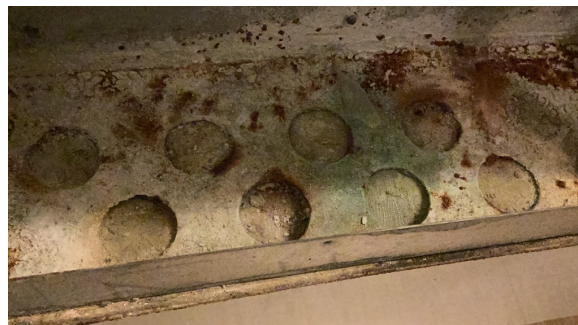
Fordelerskap er utett i bunnen og eventuelt lekkasjevann vil renne ned i vegg mellom kjøkken og bad. Det er tegn til at det har vært lekkasje/fuktpåkjenning inne i skapet tidligere. Det er ukjent om det på det tidspunktet rant vann ned i veggkonstruksjonen.

Det er utett i bunn på fordelerskap.

Utbedre utetthet i bunn på fordelerskap.

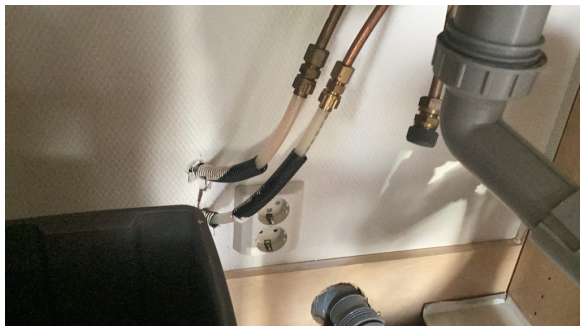
Det er ikke forsegling mellom vannrør og varerør på kjøkken.
