# Mellomriksvegen 883 7520 HEGRA

## Tilstandsrapport Eierskifte

Boligtype: Enebolig

Byggeår: 1954

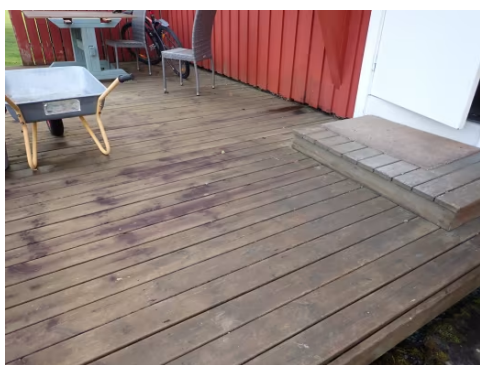
Det registreres skjevheter i terrasseplatt.  
Det er behov for vedlikehold av overflater.

| Terrasse foran inngangsparti utført i impregnerte materialer. | |

Oppretting og overflatebehandling er påregnelig.

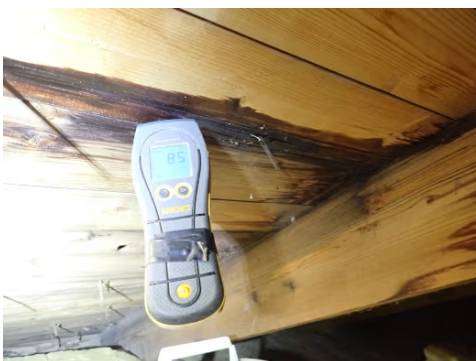
Taktro med råte, det er ikke målt fukt i taktro.

Det registreres råteskader i taktro.  
Det ble ikke registrert aktive lekkasjer/fukt på befaringsdagen.

Det må sannsynlig utføres en videre utbedring av eventuelle lekkasjer fra takteking.  
Oppretting/utskiftning av himling med fuktskade/nedbøyninger er påregnelig.

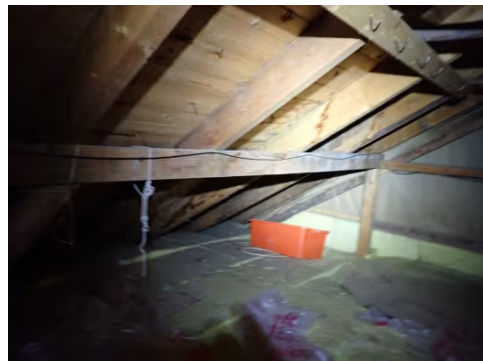
Det er flere steder plassert baljer for oppsamling av vann

Det registreres spor etter stedvise lekkasjer.  
Tidligere lekkasjer har medført nedbøyning i himling på soverom 2.  
Det registreres spor (ekskremitter) etter smågnagere (mus)

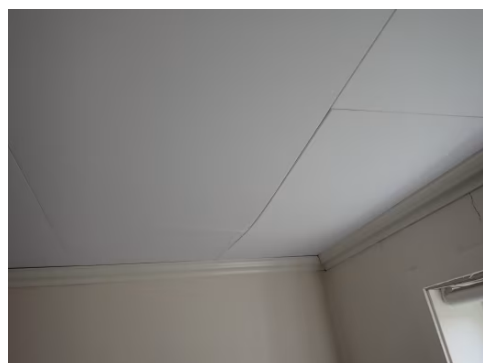
Nedbøyning i himlingsplater på soverom 2.

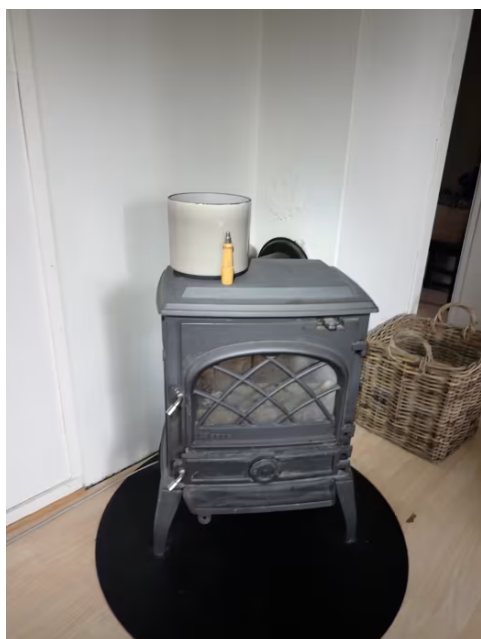
TG: 2 settes grunnet at flere ildsteder står for nært mur.

Vedovn på stue.

Med bakgrunn i påviste avvik og for en vurdering av eventuelle tiltak anbefales en ytterligere kontroll av pipa/ildsteder utført av brann- og feiervesen.

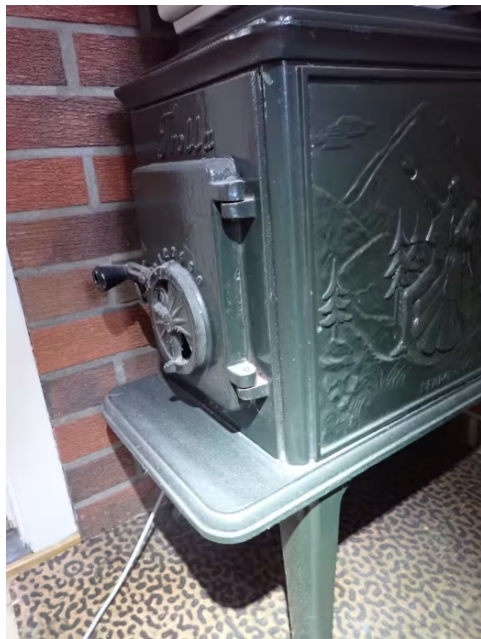
Vedovn på kjøkken.

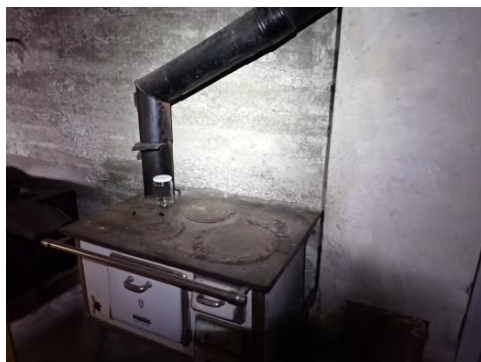
Vedkomfyr i kjeller.

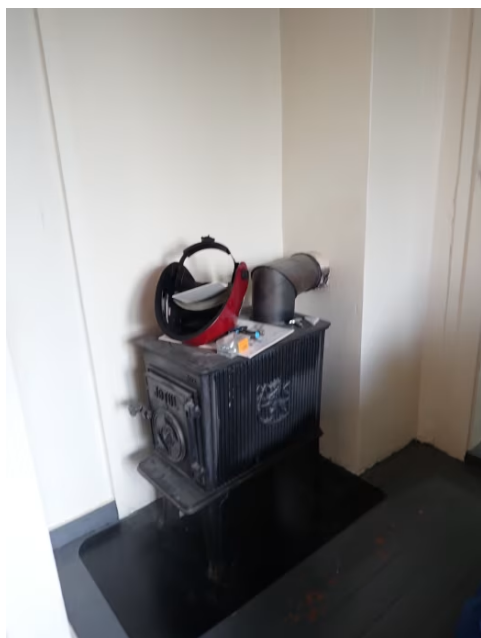
Vedovn på soverom.

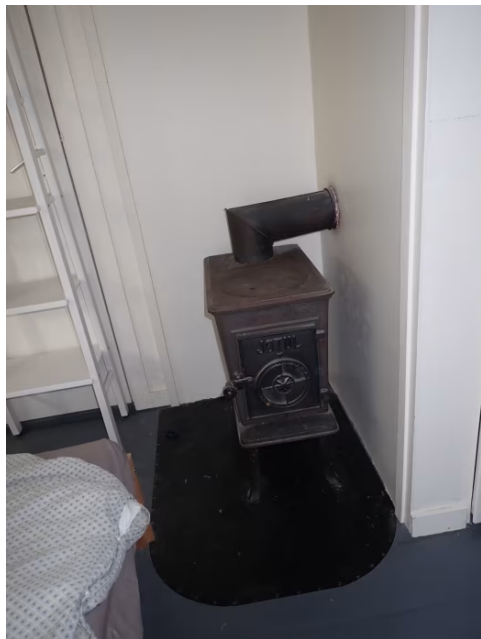
Vedovn på soverom.

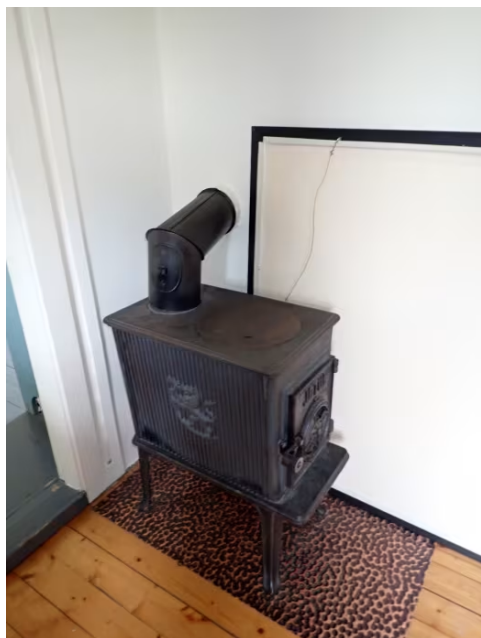
Vedovn på soverom.

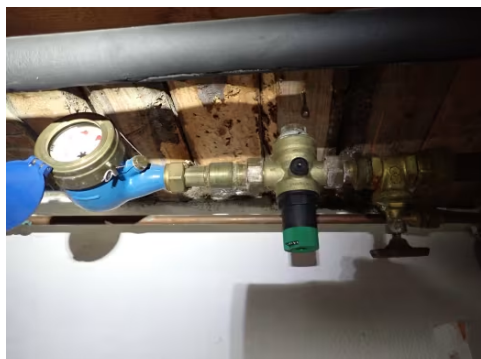
Stoppekrane er plassert i tak i vaskekjeller.

Vannrør av kobber har nådd en alder hvor det vil være økt risiko for lekkasjer. (normal levetid er 50 år).

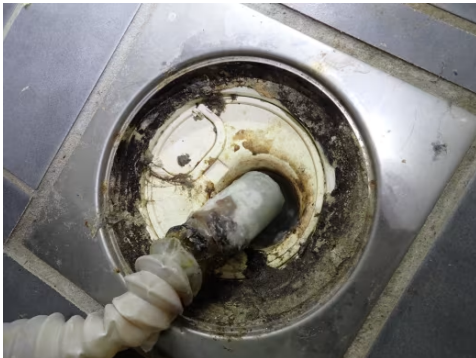
Sluk med membran.
