Tilstandsrapport

Enebolig

Svarstadveien 3, 1925 BLAKER

Befaringsdato: 21.08.2024

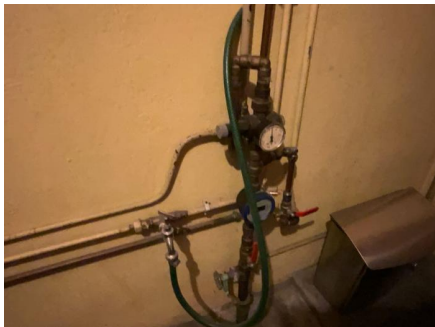
⚠️ TG 2 Avløpsrør

Synlige avløpsrør i: Plast. Anlegget er ikke teknisk vurdert. Jeg er ikke VVS fagmann, kontakt rørlegger for evt. nærmere kontroll av anlegget. Bunnledningene og utvendige ledninger er nedgravd og ikke tilgjengelig for inspeksjon.

- Overvåk tilstanden jevnlig. For å få tilstandsgrad 0 eller 1 må røranlegget skiftes ut, men tidspunktet for når dette er nødvendig er vanskelig å si noe om. Ved renovering, påse at røranlegget dokumenteres av fagperson.
- Det er ikke behov for utbedringstiltak siden anlegget fungerer i dag, men ut ifra alder kan skader plutselig oppstå på eldre anlegg.

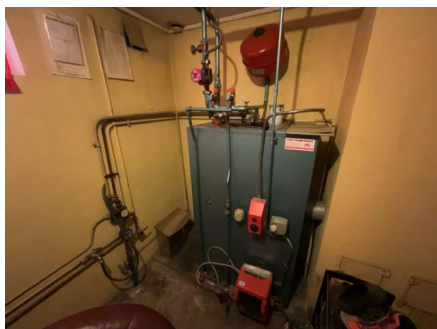
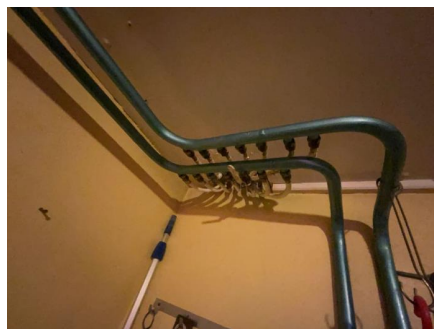
TG 2 Varmtvannstank

Varmtvannsbereder er plassert i oljefyr.

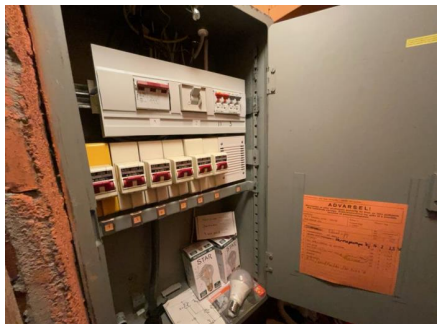
TG 0 Branntekniske forhold

Dette er en forenklet kontroll begrenset til de spørsmål som fremkommer under. Tilstandsgraden er basert på retningslinjer til disse spørsmålene i bransjestandarden NS3600. Dette kan ikke sammenlignes med en fullstendig kontroll av branntekniske forhold av offentlig myndighet, eller en vurdering av boligens branntekniske forhold eller prosjektering fra en rådgiver med spesialkompetanse. En bygningssakkyndig har verken kompetanse til å gi slik veiledning eller lov til å foreta en slik kontroll.

1. Er det mangler for brannslukningsutstyr i boligen iht. forskriftskrav på søknadstidspunktet, men minst Byggeforskrift 1985?
Nei
2. Er det skader på brannslukkingsutstyr eller er apparatet eldre enn 10 år?
Nei
3. Er det mangler på røykvarsler i boligen iht. forskriftskrav på søknadstidspunktet, men minst Byggeforskrift 1985?
Nei
4. Er det skader på røykvarslere?
Nei
