Enebolig asbølljårvegen 1
Asbølljårvegen 1
7327 Svorkmo

Boligens tekniske tilstand:

Dato: 27/12/2024

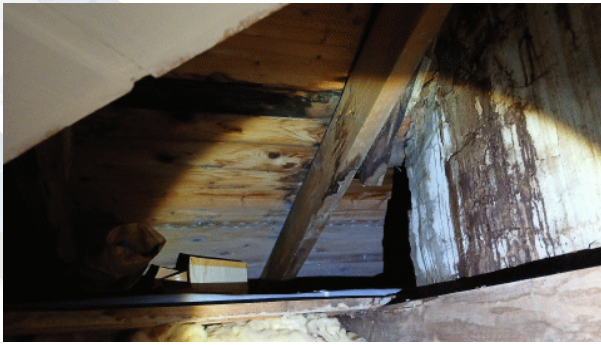
Merknader: - Adkomst til kaldt loft over 2.etg fra luke i himling i 2.etg. Skille mot 2.etg er delvis isolert

- Det observeres misfarging og tegn til råte av eldre opprinnelse på deler av bordtak og på trevirke ved skorstein. Dette kan komme av eldre lekkasje fra før det ble montert nytt yttertak, men også av tidvis kondens som følge av luftlekkasjer fra oppvarmet rom og begrenset ventilering.
- Det er misfarging på tro og konstruksjon
- Undertak rimer på befaringsdagen. (tegn til dårlig lufting/dampsperre opp mot kaldt loft)
- Bør holdes ved tilsyn ved større temperaturforskjeller ute og inne.
- Ved eventuelle fornyinger i himling i 2.etg så anbefales det å rive til konstruksjon for å etablere lufting, isolasjon og dampsperre etter nyere prinsipper.

5.1	Loft (konstruksjonsoppbygging)
	- Det observeres misfarging og tegn til råte av eldre opprinnelse på deler av bordtak og på trevirke ved skorstein. Dette kan komme av eldre lekkasje fra før det ble montert nytt yttertak, men også av tidvis kondens som følge av luftlekkasjer fra oppvarmet rom og begrenset ventilering. - Det er misfarging på tro og konstruksjon - Undertak rimer på befaringsdagen. (tegn til dårlig lufting/dampsperre opp mot kalt loft - Det er ingen tegn til lufting av kalt loft

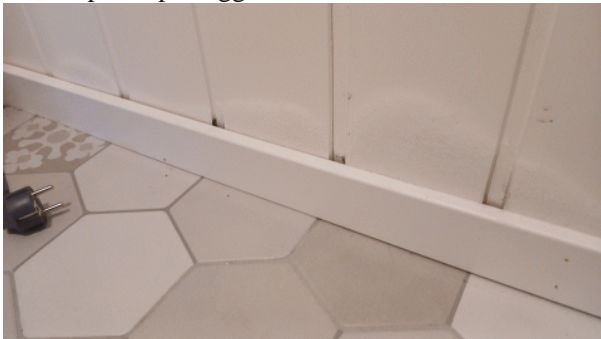
Merknader: - MDF plater på vegger og MDF panel i himling er uegnet materiale på vaskerom.

- MDF plater på vegger sveller

7.1.3	Vaskerom i kjeller Membran, tettesjiktet og sluk
	- Det er ingen dokumentasjon på utførelse og type eller samsvarserklæring på produkter. - Det er tegn til feil utførelse av våtrom da veggplater sveller grunnet fukt

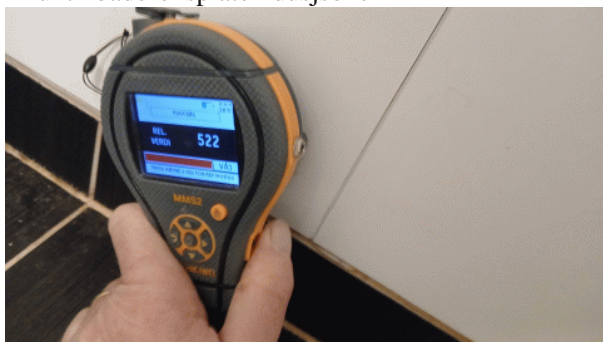
Merknader: - Baderomsplater glipper i skjøter i dusjsone.

- Fukt i baderonsplate i dusjsone

7.2.1	Bad i kjeller Overflate vegger og himling
	- Fukt i baderonsplate i dusjsone
7.2.2	Bad i kjeller Overflate gulv
	- Det er flatt gulv med lokalt fall ved sluk på 1,5 cm

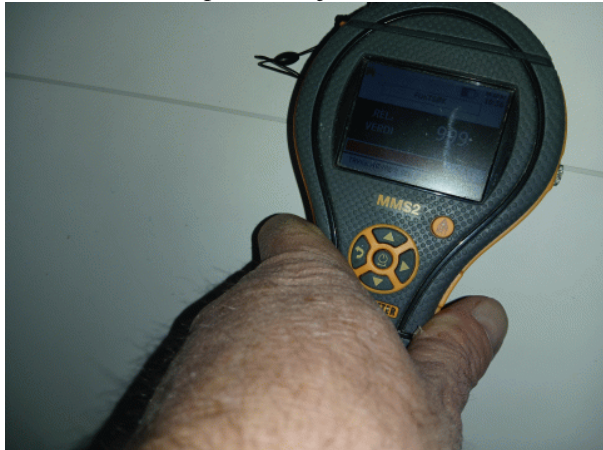
Merknader: - Vindu og dør med omramminger i våtsoner virker ikke å være utført med fuktbestandig materiale.

- Baderomsplater glipper i skjøter i dusjsone.

- Fukt i baderomsplate i dusjsone

7.3.1	Vaskerom/Bad 1. etasje Overflate vegger og himling
	- Dør med omramming i våtsoner virker ikke å være utført med fuktbestandig materiale.(Ikke med speiselle tiltak som overflatemalt med våtromsmaling) - Baderomsplater glipper i skjøter i dusjsone. - Fukt i baderomsplate i dusjsone

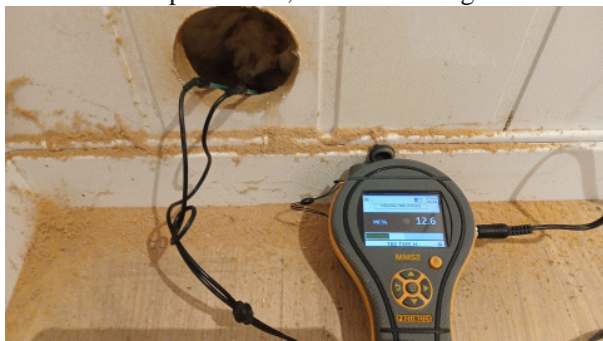
Fuktmåling og ventilasjon i kjeller

- Det er boret hull i tilstøtende rom eller fra undersiden.
 Det er fuktkontrollert med egnet fuktmåleverktøy.
 Det er ikke påvist tilstrekkelig med ventiler i vegger eller vinduer som er mulig å åpne.
 Tilluft og avtrekk vurderes som ikke tilstrekkelig.

- Merknader:** - Måles det høyere vektprosent enn 20% vil det kunne være tegn på fuktproblematikk i konstruksjonen men her måles vektprosent 12,6 % - Til luft og avtrekk vurdert som ikke tilfredsstillende i kjellerrom med varig opphold.
