Enebolig Asbølljårvegen 1
Asbølljårvegen 1
7327 Svorkmo

Boligens tekniske tilstand:

Dato: 07/05/2026

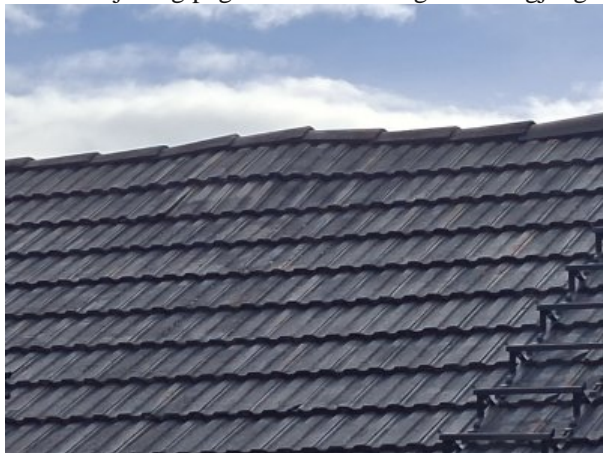
- Det er påvist svanker/svai i mønet.
- Det er påvist fuktskjolder.
- Det ser utett ut rundt gjennomføringer.
- Det er ikke påvist ventilering/lufting.

Takkonstruksjonen er utført som plassbygget saltak med bordtatro etter eldre byggemåte. Konstruksjonen er inspisert fra kaldt loft over hanebjelke, mens øvrige deler er innbygget og ikke tilgjengelig for inspeksjon. Det er påvist svanker i møne, samt fuktskjolder, tegn til utettheter rundt gjennomføringer og manglende ventilering. Det er indikasjoner på lekkasje ved skorstein, med spor av sotvann. Det mangler snøfangere på deler av taket til tross for tilstrekkelig takvinkel.

Merknader: Påvist deformasjon (svanker), fuktmerker og lekkasjeindikasjoner viser tydelige tegn til svekket konstruksjon og pågående skade. Begrenset tilgjengelighet gir i tillegg økt usikkerhet for skjulte forhold.

Høy risiko for videre lekkasjer, fuktopphopning og skjulte skader i utilgjengelige deler av konstruksjonen. Manglende ventilasjon øker risiko for kondens og nedbrytning.

Fuktskader kan føre til råte, sopp og redusert bæreevne. Skadeomfang kan være større enn det som er synlig, og utbedringsbehovet kan bli omfattende.

Det anbefales snarlig videre undersøkelser av hele takkonstruksjonen. Utbedring av lekkasjepunkter, etablering av ventilasjon og vurdering av konstruksjonens stabilitet må påregnes. Montering av snøfangere anbefales.

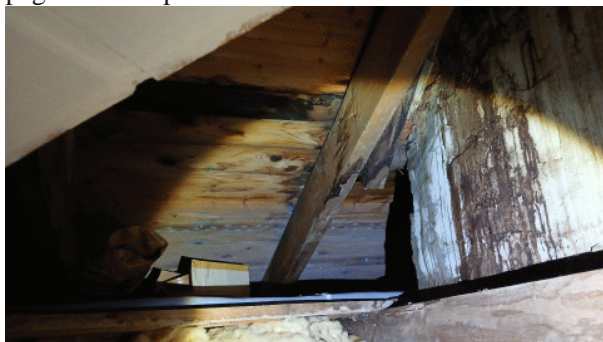
Det er påvist lekkasjer, fuktskjolder, kondens og lignende ved piper, overganger, i bjelker eller takluker.

Loftet er innredet etter opprinnelig byggeår. Det er påvist lekkasjer, fuktskjolder og kondens ved gjennomføringer, særlig ved skorstein. Det er ikke påvist ventilering av yttertaket. Kaldt loft er delvis tilgjengelig via luke, og konstruksjonen er delvis isolert. Det er observert misfarging og tegn til eldre råteskader i bordtak og trevirke. Rim på undertak kan forekomme ved dårlige ventilasjonsforhold, noe som indikerer utilstrekkelig lufting og mulig luftlekkasje fra oppvarmede rom.

Merknader: Påviste fukt- og lekkasjeindikasjoner, samt tegn til råte og manglende ventilasjon, viser vesentlige avvik og pågående fuktproblematikk.

Det er høy risiko for videre kondens, fuktoppbygning og nedbrytning av konstruksjonen.

Fuktskader kan føre til råte, sopp og redusert levetid på takkonstruksjonen, med potensielt omfattende utbedringsbehov.

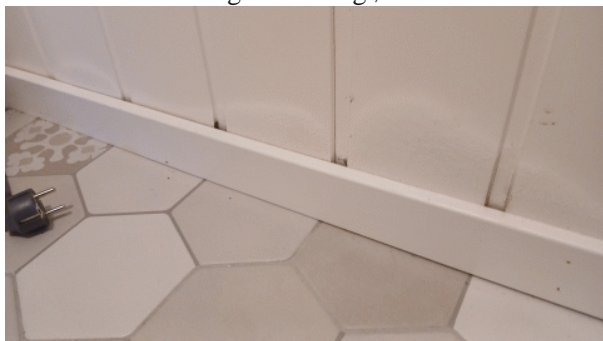
Det er påvist avvik på skjøter og underkant av plater.

Det er påvist fuktskader/spor etter skadedyr.

Vegger er kledd med MDF-plater og himling med MDF-panel. Det er påvist avvik i skjøter og underkant av plater, samt fuktskader. MDF er et uegnet materiale for bruk i våtrom, og det er registrert svelling i veggplater.

Merknader: Fuktskader og svelling i MDF-plater viser at materialene ikke tåler fuktbelastningen. Bruk av uegnede materialer i våtrom gir vesentlig økt risiko for skade.

Det er høy risiko for videre fuktopptak, nedbrytning av materialer og skjulte skader i konstruksjonen.

Skader kan utvikle seg raskt og føre til behov for omfattende utbedringer av både overflater og underliggende konstruksjon.

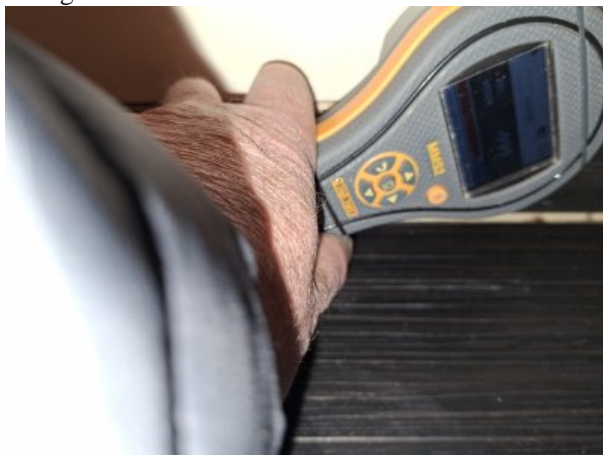
Det er påvist avvik på skjøter og underkant av plater.

Det er påvist fuktskader/spor etter skadedyr.

Vegger er utført med baderomsplater og himling med MDF-panel. Det er påvist avvik i skjøter og underkant av plater, samt fuktskader. I dusjsonen er det registrert glipper i skjøter og fukt i baderomsplatene.

Merknader: Glipper i skjøter og fuktpåvirkning i dusjsone indikerer svikt i tettesjikt og utilstrekkelig utførelse i et særlig fuktutsatt område.

Det er høy risiko for vanninntrenging i veggkonstruksjonen, med påfølgende skjulte fuktskader.

Fukt kan føre til råte, sopp og nedbrytning av konstruksjonen, med behov for omfattende utbedringer.

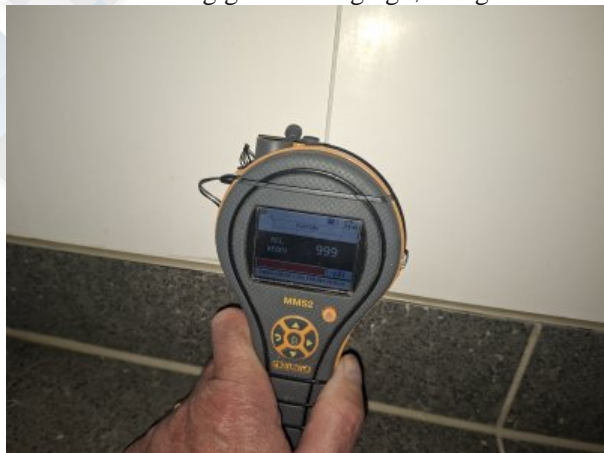
- Det er påvist avvik på skjøter og underkant av plater.
- Det er vindu eller dør som er laget av uegnet materialer i våtsonen.

Vegger er utført med baderomsplater og himling med tak-ess. Det er påvist avvik i skjøter og underkant av plater, samt fuktskader. Det er dør i våtsonen hvor omramminger ikke fremstår utført med fuktbestandige materialer. Baderomsplater i dusjsone har glipper i skjøter, og det er registrert fukt i platene.

Merknader: Glipper i skjøter og registrert fukt i baderomsplatene viser tegn til svikt i overflater og utilstrekkelig beskyttelse mot vannpåvirkning i dusjsonen.

Det er høy risiko for vanninntrenging i veggkonstruksjonen med fare for skjulte fuktskader og videre nedbrytning.

Fukt kan føre til råte, sopp og skade på tilstøtende konstruksjoner, med behov for omfattende rehabilitering av våtrommet.

Det anbefales full oppgradering av våtrommet med fuktbestandige materialer og dokumenterte løsninger etter dagens krav.

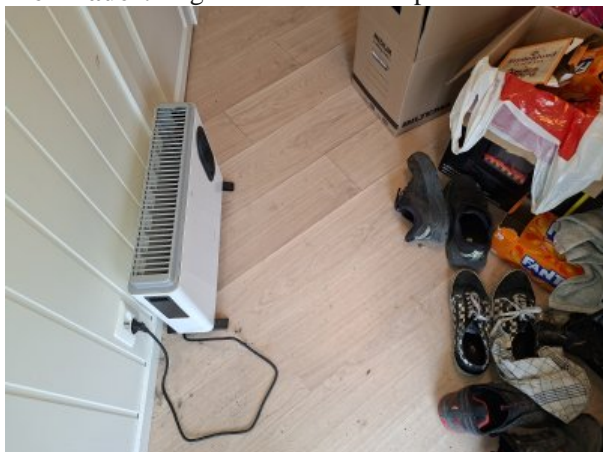
Gulv er oppforet med laminatoverflate. Det er ikke påvist knirk, setninger, sprekker i fuger, avvik i overganger/skjøter eller tegn til sopp, råte eller skadedyr ved befaringsgang. Det er registrert fuktskader på laminat i gang.

Merknader: Registrerte fuktskader på laminat indikerer at gulvet har vært utsatt for fuktpåvirkning.

Det er risiko for skjulte fuktskader og omfang i underliggende konstruksjon.

Videre fuktpåvirkning kan føre til nedbrytning av gulv og tilstøtende konstruksjoner.

Det anbefales nærmere undersøkelser for å avklare årsak og omfang av fuktskadene, samt utbedring ved behov.

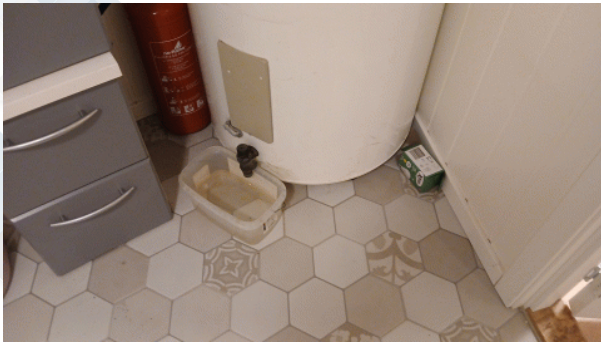
Det er registrert avdrypp og fuktskjolder ved varmtvannsbereder. Berederens plassering vurderes som tilfredsstillende. Det er montert varmtvannsbereder på ca. 200 liter fra 1996 i kjeller. Denne lekker og vurderes med vesentlig avvik grunnet alder og pågående lekkasje. I tillegg er det montert varmtvannsbereder på ca. 113 liter fra 2022 i 2. etasje. Det er ukjent om bereder i kjeller forsyner leilighet i 1. etasje.

Merknader: Eldre varmtvannsbereder fra 1996 har passert forventet levetid og har pågående lekkasje med registrerte fuktskjolder.

Det er høy risiko for ytterligere lekkasje og følgeskader på omkringliggende konstruksjoner og tekniske installasjoner.
