Asbølljårvegen 1, 7327 SVORKMO

**Enebolig med utleie | 2 mål tomt |
Parkering i garasje og
redskapshus | Oppgradert de
senere år | 3 bad og 3 kjøkken**

Enebolig Asbølljårvegen 1
Asbølljårvegen 1
7327 Svorkmo

Boligens tekniske tilstand:

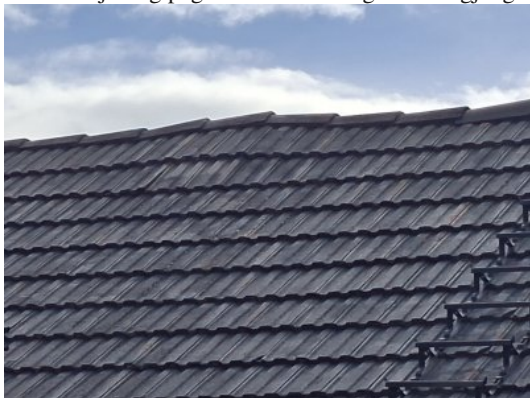
- Det er påvist svanker/svai i mønet.
- Det er påvist fuktskjolder.
- Det ser utett ut rundt gjennomføringer.
- Det er ikke påvist ventilering/lufting.

Takkonstruksjonen er utført som plassbygget saltak med bordtaktro etter eldre byggemåte. Konstruksjonen er innsisert fra kaldt loft over hanebjelke, mens øvrige deler er innbygget og ikke tilgjengelig for inspeksjon. Det er påvist svanker i møne, samt fuktskjolder, tegn til utettheter rundt gjennomføringer og manglende ventilering. Det er indikasjoner på lekkasje ved skorstein, med spor av sotvann. Det mangler snøfangere på deler av taket til tross for tilstrekkelig takvinkel.

Merknader: Påvist deformasjon (svanker), fuktmerker og lekkasjeindikasjoner viser tydelige tegn til svekket konstruksjon og pågående skade. Begrenset tilgjengelighet gir i tillegg økt usikkerhet for skjulte forhold.

Høy risiko for videre lekkasjer, fuktoppbygning og skjulte skader i utilgjengelige deler av konstruksjonen. Manglende ventilasjon øker risiko for kondens og nedbrytning.

Fuktskader kan føre til råte, sopp og redusert bæreevne. Skadeomfang kan være større enn det som er synlig, og utbedringsbehovet kan bli omfattende.

Det anbefales snarlig videre undersøkelser av hele takkonstruksjonen. Utbedring av lekkasjepunkter, etablering av ventilasjon og vurdering av konstruksjonens stabilitet må påregnes. Montering av snøfangere anbefales.

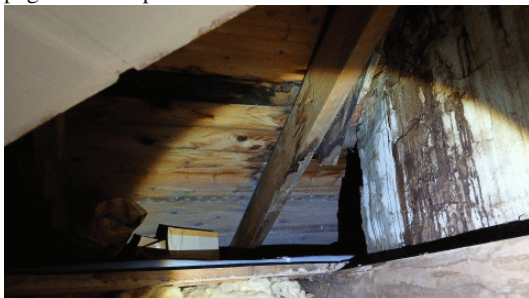
Loftet er innredet etter opprinnelig byggeår. Det er påvist lekkasjer, fuktskjolder og kondens ved gjennomføringer, særlig ved skorstein. Det er ikke påvist ventilering av yttertaket. Kaldt loft er delvis tilgjengelig via luke, og konstruksjonen er delvis isolert. Det er observert misfarging og tegn til eldre råteskader i bordtak og trevirke. Rim på undertak kan forekomme ved dårlige ventilasjonsforhold, noe som indikerer utilstrekkelig lufting og mulig luftlekkasje fra oppvarmede rom.

Merknader: Påviste fukt- og lekkasjeindikasjoner, samt tegn til råte og manglende ventilasjon, viser vesentlige avvik og pågående fuktproblematikk.

Det er høy risiko for videre kondens, fuktoppbygning og nedbrytning av konstruksjonen.

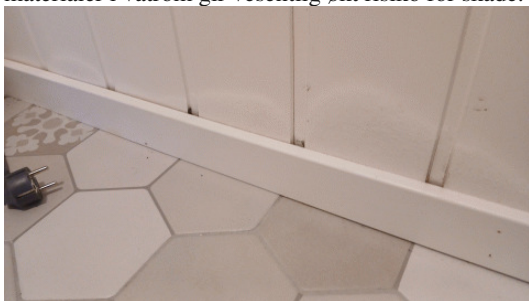
Det er påvist avvik på skjøter og underkant av plater.

Vegger er kledd med MDF-plater og himling med MDF-panel. Det er påvist avvik i skjøter og underkant av plater, samt fuktskader. MDF er et uegnet materiale for bruk i våtrom, og det er registrert svelling i veggplater.

Merknader: Fuktskader og svelling i MDF-plater viser at materialene ikke tåler fuktbelastningen. Bruk av uegnede materialer i våtrom gir vesentlig økt risiko for skade.

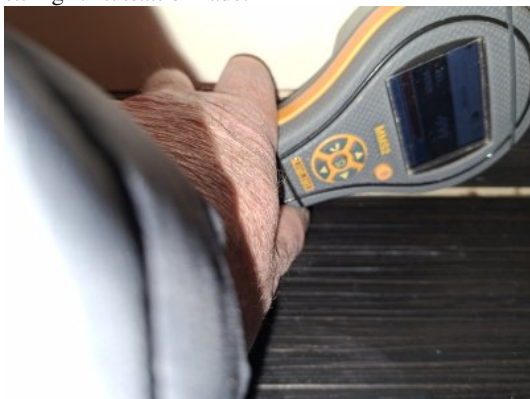
Vegger er utført med baderomsplater og himling med MDF-panel. Det er påvist avvik i skjøter og underkant av plater, samt fuktskader. I dusjsonen er det registrert glipper i skjøter og fukt i baderomsplatene.

Merknader: Glipper i skjøter og fuktpåvirkning i dusjsone indikerer svikt i tettesjikt og utilstrekkelig utførelse i et særlig fuktutsatt område.

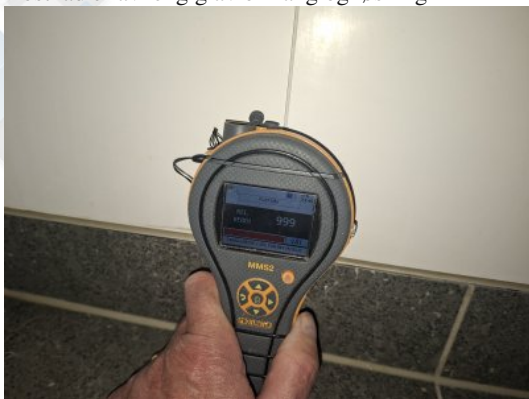
Merknader: Glipper i skjøter og registrert fukt i baderomsplatene viser tegn til svikt i overflater og utilstrekkelig beskyttelse mot vannpåvirkning i dusjsonen.

Kostnad er avhengig av omfang og løsning

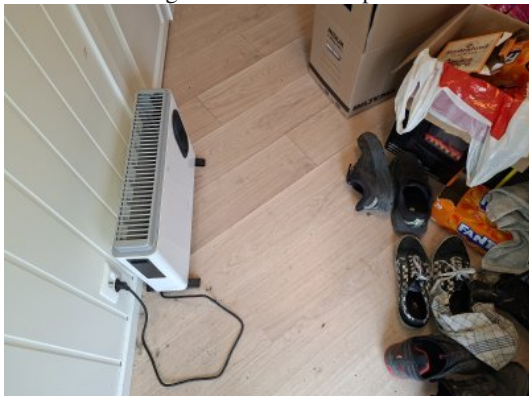
Gulv er oppført med laminatoverflate. Det er ikke påvist knirk, setninger, sprekker i fuger, avvik i overganger/skjøter eller tegn til sopp, råte eller skadedyr ved befaring. Det er registrert fuktskader på laminat i gang.

Merknader: Registrerte fuktskader på laminat indikerer at gulvet har vært utsatt for fuktpåvirkning.

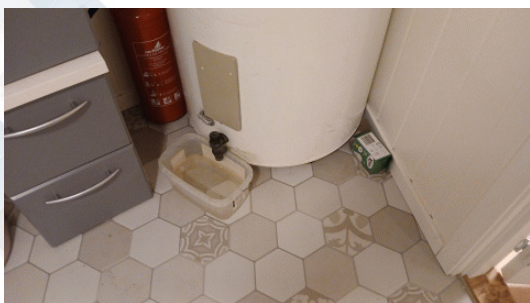
Det er registrert avdrypp og fuktskjolder ved varmtvannsbereder. Berederens plassering vurderes som tilfredsstillende.
 Det er montert varmtvannsbereder på ca. 200 liter fra 1996 i kjeller. Denne lekker og vurderes med vesentlig avvik grunnet alder og pågående lekkasje. I tillegg er det montert varmtvannsbereder på ca. 113 liter fra 2022 i 2. etasje. Det er ukjent om bereder i kjeller forsyner leilighet i 1. etasje.

Merknader: Eldre varmtvannsbereder fra 1996 har passert forventet levetid og har pågående lekkasje med registrerte fuktskjolder.
