Tilstandsrapport

Enebolig

Osterøyvegen 3401, 5284 TYSSEBOTNEN

Befaringsdato: 13.04.2024

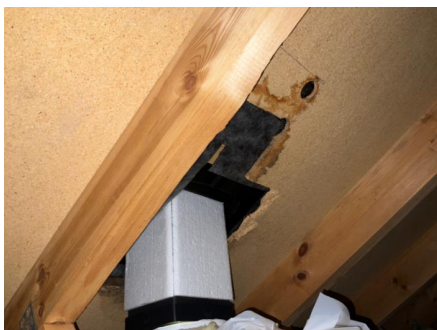
- Det er påvist fuktskjolder/skader i takkonstruksjonen.
 - Eldre fuktskjolder (tørre på befaringstidspunktet).
 - Aktivitet etter mus.

- Andre tiltak:
 - Det bør gjøres tiltak for å hindre inntrengning av mus.
 - Overvåk tilstanden.

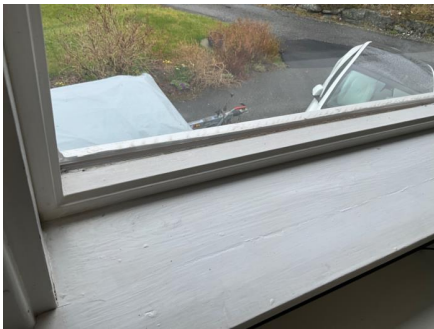
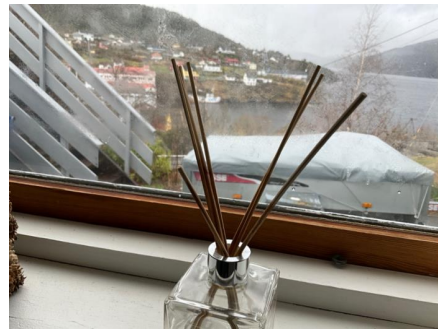
! TG 3 Vindu v/soverom 2

- Det er påvist andre avvik:
- Råteskade i vindu.

- Vindu må påregnes å skiftes (estimat i nedre sjikt).

Kostnadsestimat: 10 000 - 50 000

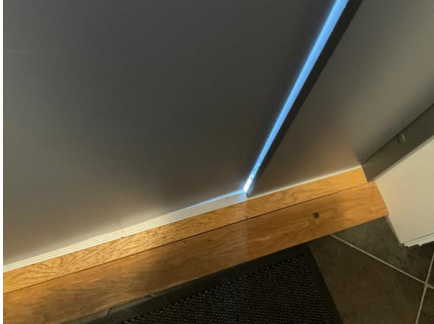
Balkongdør v/soverom 4

Sidehengslet balkongdør med 2-lags isolerglass i trekarmer.

- Det må påregnes vedlikehold eller evt. utskifting av balkongdører/glassruter på sikt. Pga. alder og slitasje vil det fremover kunne oppstå fuktskader og punkterte glass. Punkterte glassruter kan være vanskelig å avdekke.

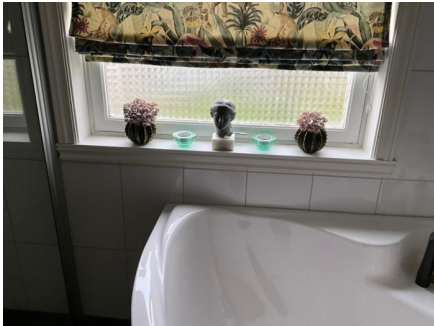
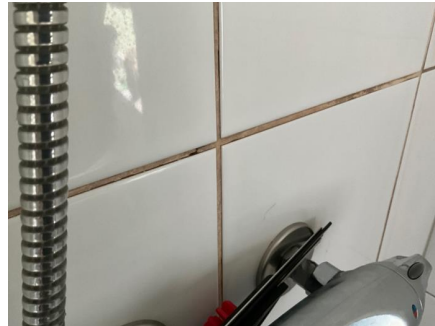
! TG2 Overflater Gulv

Det ble gjort visuelt kontroll av overflater samt kontroll av bom (hulrom under fliser). Fallforhold ble kontrollert med høydelaser og enkel dusjtest. Se kommentarer under avvik.

- Det er påvist avvik i fallforhold til sluk i forhold til krav i forskrift på byggetidspunktet.
 - Begrenset fall til sluk i dusjsone.
 - Oppsprukkede fuger.
 - Bom i enkelte fliser.

- Våtrommet fungerer med dette avviket.

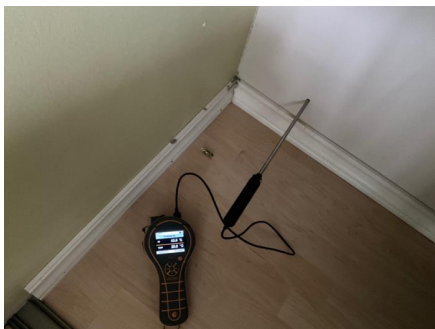
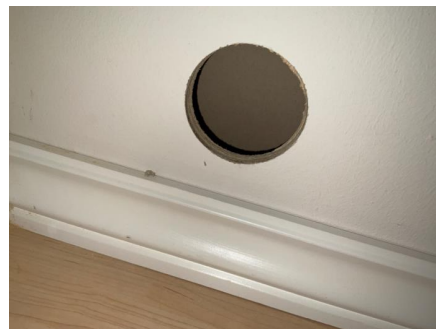
TG 3 Generell

På bakgrunn av alder på membran/tettesjikt/slukløsning og risiko for lekkasje og skader må det påregnes utskifting innen kort tid. Det er derfor ikke utført en detaljert tilstandsvurdering av hver enkelt bygningsdel i rommet. Merk at bad/våtrom i de fleste tilfeller fortsatt kan benyttes med forsiktighet frem til en evt. oppgradering.

Kostnadsestimat: 100 000 - 300 000
