# Tilstandsrapport

Enebolig

Skjærigutua 152, 2266 ARNEBERG

Befaringsdato: 17.09.2025

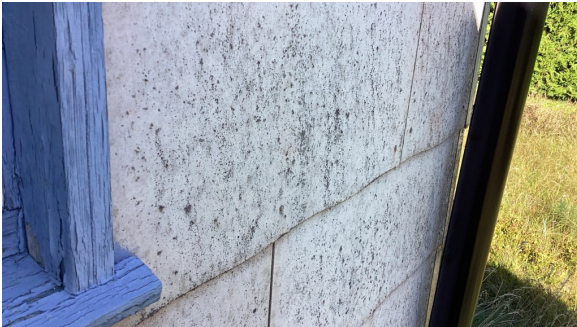
Eternit inneholder asbest og krever spesialbehandling ved håndtering.  
Fasader har misfarging og stedvis sprekker i skifer.

Eksempel på misfarging.

Vedlikehold av overflater.

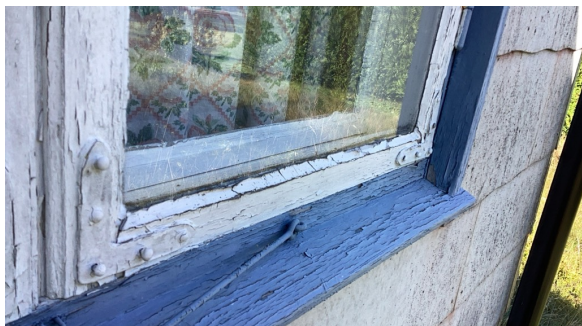
Vinduer har passert forventet brukstid og det må forventes luftlekkasjer fra denne type vinduer.  
Det er kraftig slitasje på overflater og oppsprekking i kitt.  
Det er observert råte i ett vindu.

Eksempel på slitasje.

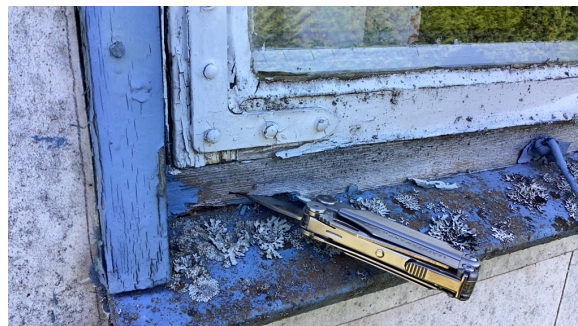
- Vinduene har råteskader.

Eksempel på råte.

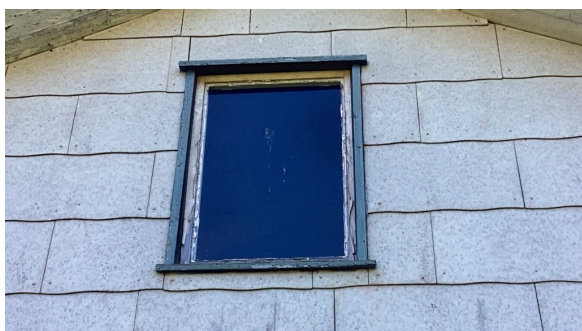
Eksempel på slitasje.

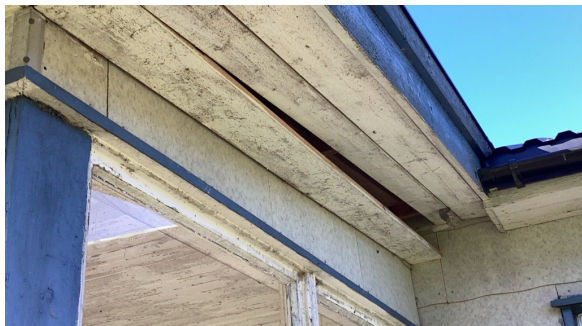
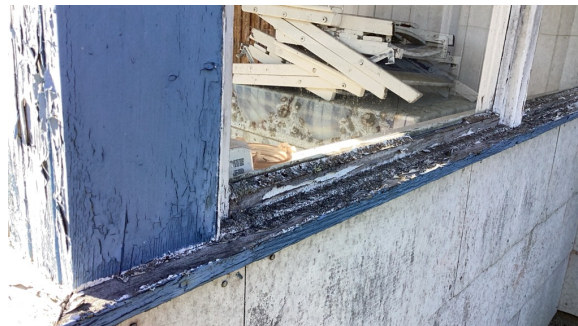
Slitasje på overflater med sprekker i skifer, svertesopp og avskaling av maling.  
Gesimsbord løsner.

Eksempel på tilstand.

Vedlikehold av overflater.

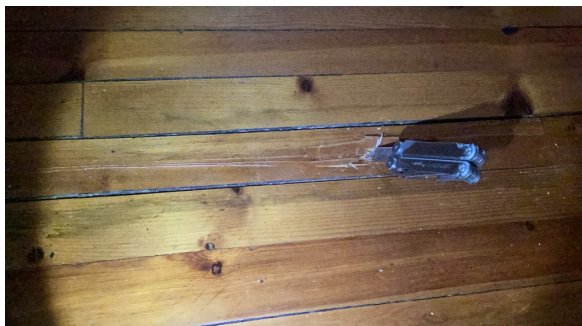
Råteskade i tregulv.

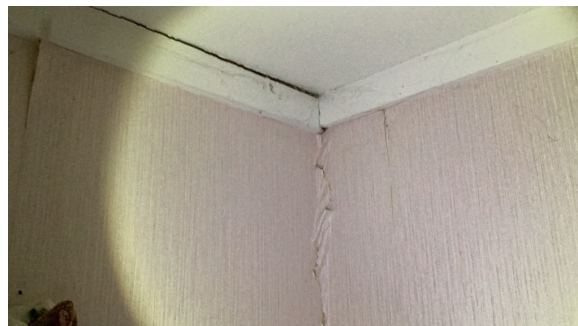
Tapet løsner og revner stedvis.

Eksempel på oppsprekking i tapet.

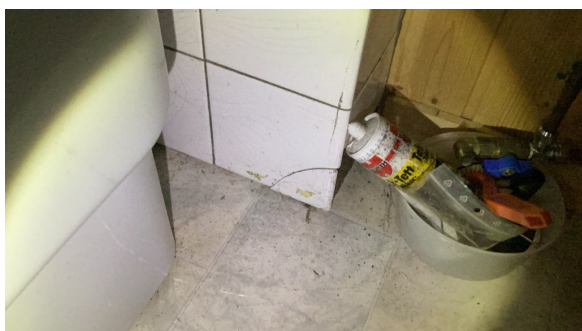
Sprekk i flis på vegg.

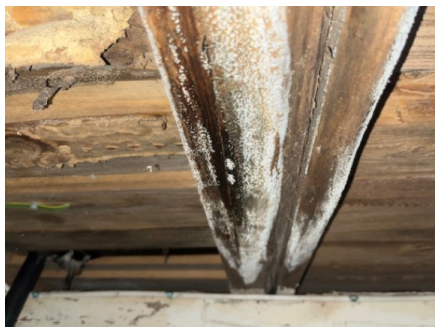
Råteskader i gulvbjelker over kjeller. Treverk i kjeller har et høyt fuktinnhold og råteskader er dermed under utvikling.

Råte i bjelke over kjeller.

Reparasjon av råteskader i bjelkelag.

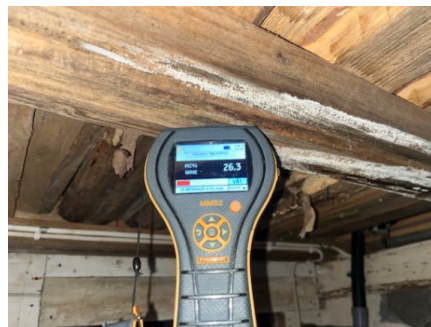
Det er et fuktig klima i kjeller.

Skadelig fuktinnhold i treverk.

Det må iverksettes tiltak for å bedre klimaforholdet i kjeller slik at fuktinnholdet i trekonstruksjoner synker til godt under 20 vektprosent.

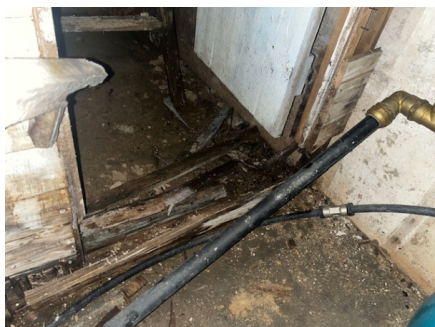
Råteskader på delevegg av tre.

Råteskade i delevegg.

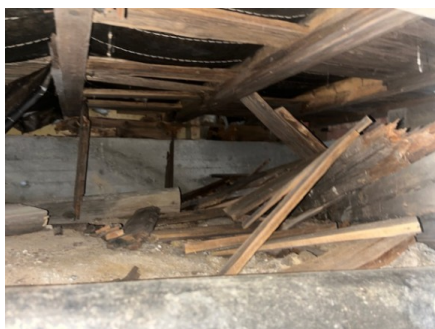
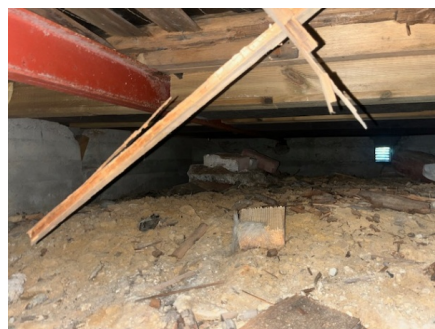
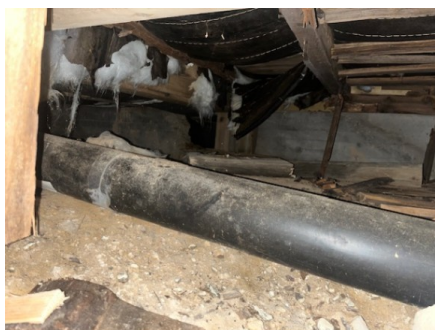
Trekonstruksjoner i kryperom har et fuktinnhold som skaper grobunn for sopp- og råteskader. Det ligger ikke fuktsperre på bakken. Det er råteskader i bjelkelag over kryperom. Omfang er ikke kjent og må undersøkes nærmere.

- Gjennomføre ytterligere undersøkelser og foreta utbedring av skade.
- Konstruksjonene må sikres mot råde, sopp og skadedyr.

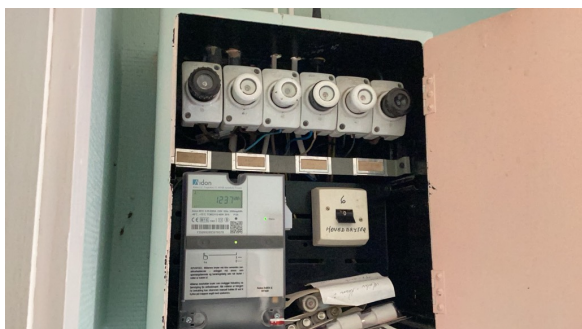
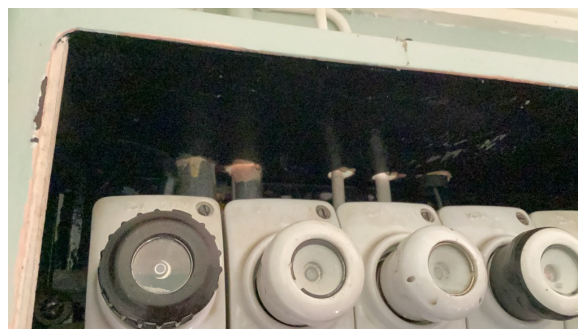
Utett rundt gjennomføringer i skap.
