# Tilstandsrapport

Rekkehus

Kvernbakken 121 , 4355 KVERNALAND

Befaringsdato: 13.05.2026

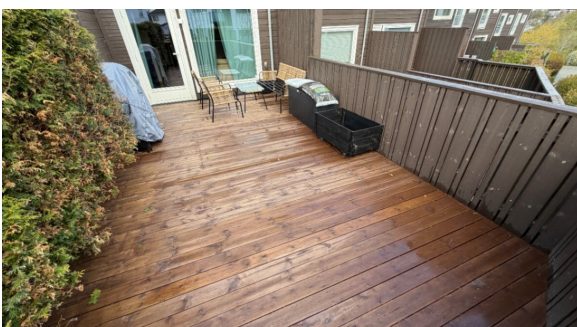
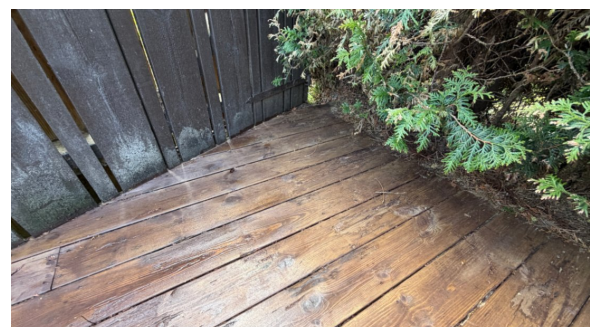
Det er registrert tørkesprekker og stedvis noe bruksslitasje på terrassebord og rekkverk. Videre er det registrert noe råte i ytre del av terrassen. Det foreligger et visst vedlikeholdsbehov, men ingen umiddelbare tiltak vurderes som nødvendige.

Det må påregnes noe nedbrytning og ujevnheter i treverk og konstruksjoner som står i eller nær terreng, herunder søyler, bjelker og reisverk. Det er også registrert retningsavvik i rekkverk, men forholdet vurderes ikke å medføre behov for umiddelbare tiltak.

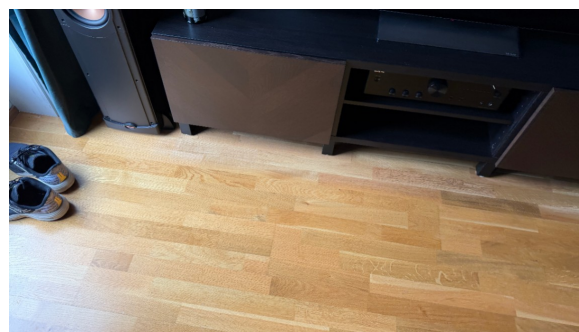
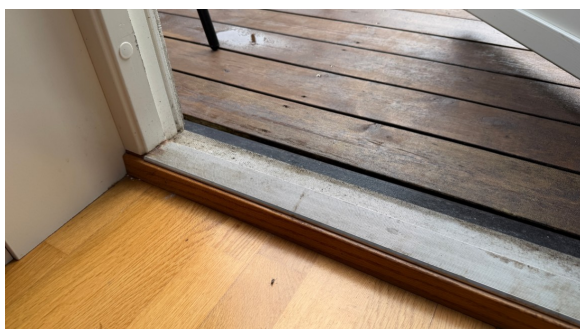
Det er registrert vannmerke og ujevnhet i parkett foran ytterdør/fransk balkong i 2. etasje. Det ble ikke registrert fukt ved overflatemåling.

Videre er det registrert begynnende svelling i parkett og foring ved terrassedør i 1. etasje. Det ble heller ikke her registrert fukt ved overflatemåling.

Forholdene vurderes hovedsakelig som kosmetiske, men kan indikere tidligere eller periodisk fuktpåvirkning.

Det anbefales å følge med på utviklingen og sørge for normal kontroll og vedlikehold rundt dørpartier og utsatte overganger.

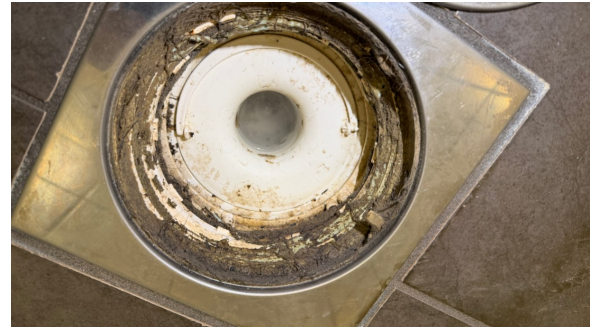
- Overvåk tilstanden jevnlig. For å få tilstandsgrad 0 eller 1 må tettesjiktet skiftes ut, men tidspunktet for når dette er nødvendig er vanskelig å si noe om.
- Det er viktig å merke seg at levetiden til en membran varierer basert på kvalitet, installasjon og bruk. Eldre membraner kan bli sprø og sprekke opp, noe som fører til at de mister sin vanntettende funksjon. Dette kan resultere i vannlekkasjer gjennom vegger og gulv og fuktskader.

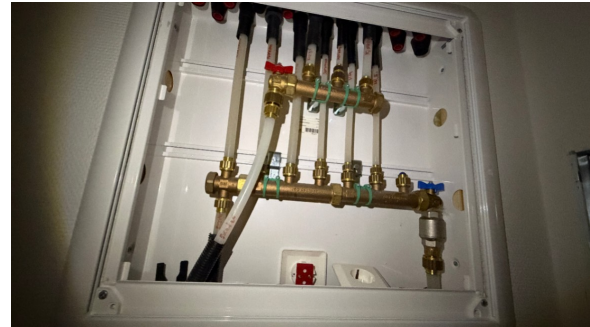
Stoppekran er lokalisert, men ikke merket. Det ble ikke observert lekkasjer eller unormal slitasje.

Manglende merking av hovedstoppekran er et mindre avvik fra anbefalt praksis. Merkingen skal bidra til å lette lokalisering ved behov for stenging av vann, særlig i nødsituasjoner.

Det anbefales at merking etableres i fordelerskap for å sikre oversikt.
