# Tilstandsrapport

Enebolig

Kvemyrvegen 130, 2388 BRUMUNDDAL

Befaringsdato: 20.03.2025

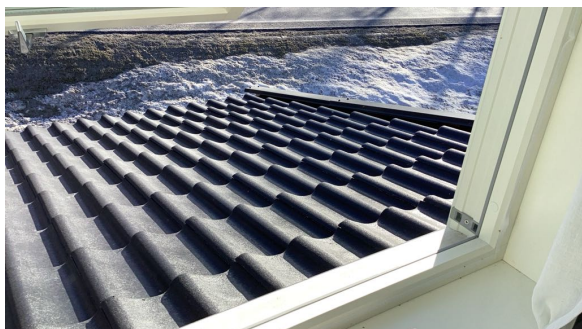
Tak over inngangsparti er 10°. Taktekkingen er ikke godkjent for legging på så lave takvinkler.

Anbefaler og innhente dokumentasjon på undertak. Konsekvensen av påviste avvik kan være hyppigere vedlikehold og fuktskader.

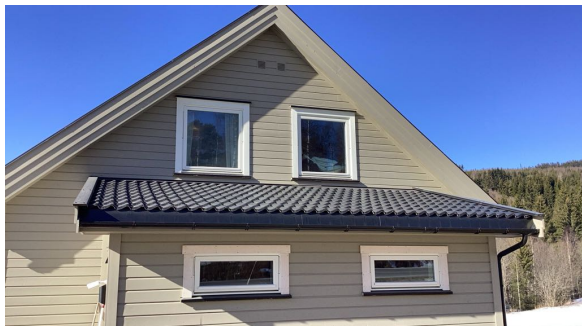
Det er ikke montert snøfangere på tak over inngangsparti.

Byggverket skal sikres slik at is og snø ikke kan falle ned på steder hvor personer og husdyr kan oppholde seg. Se <https://lovdata.no/dokument/SF/forskrift/2017-06-19-840>.

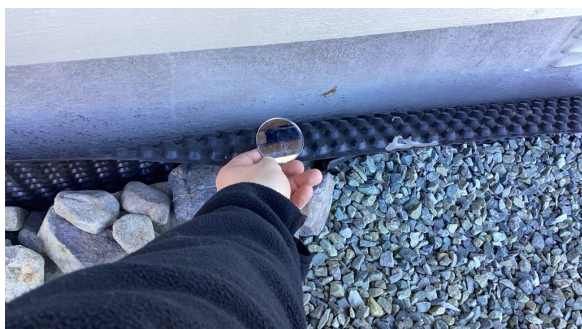
Det er observert åpninger i utvendig komplettering som øker risikoen for at mus kan komme inn.

Behov for vedlikehold og utbedringer. For å hindre mus i å komme opp bak kledningen må man montere en musesperre. Siden mus kan komme seg gjennom kontinuerlige spalter ned til 5 mm bredde. Det er viktig at musesperren ikke fører til redusert drenering og utlufting. Se byggforsk sin beskrivelse for ytterligere info.

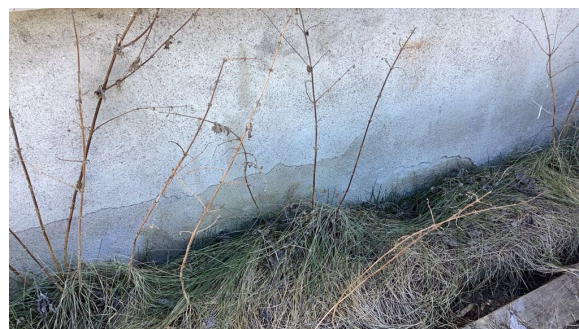
Sprekker i murpuss.

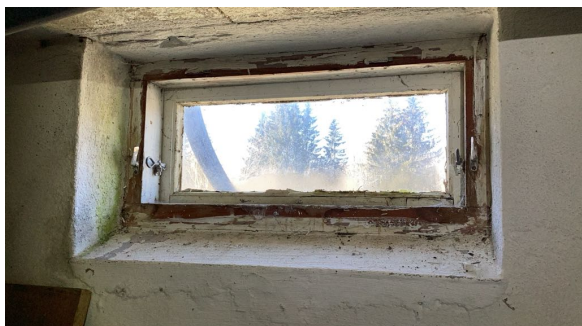
Kjellervinduer bærer preg av slitasje.

Behov for vedlikehold og utbedring.

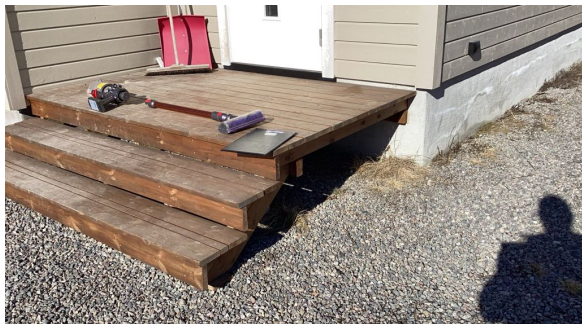
Mangler rekkverk, dette forholdet utgjør tilstandsgrad 3.

- Rekkverk må monteres for å lukke avviket.

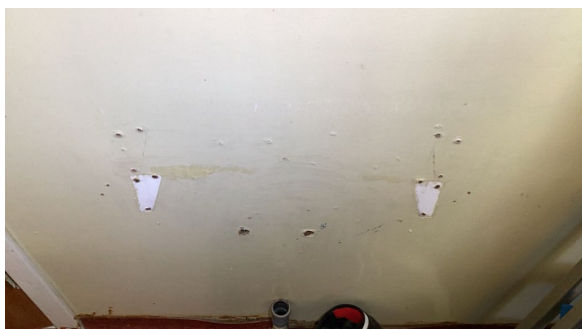
En del hull i vegger på bod i loftsetasje.

Gjenstående arbeid må ferdigstilles. Behov for vedlikehold og utbedringer.

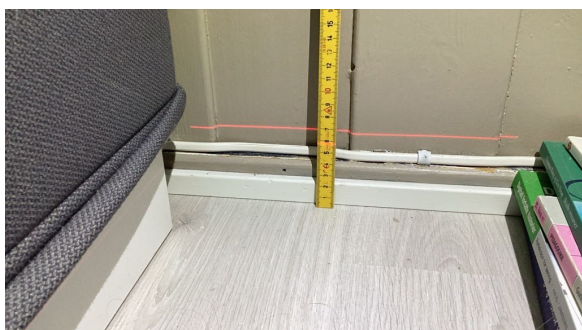
- Det er målt høydeforskjell på mellom 15-30 mm gjennom hele rommet. Tilstandsgrad 2 gis med bakgrunn i standardens krav til godkjente måleavvik.

Det ble målt helningsavvik på 18 mm på soverom i loftsetasje.

For og utbedre helningsavviket så må etasjeskille rettes opp, det vil imidlertid sjelden være økonomisk rasjonelt som et enkeltstående tiltak i en bolig som dette. Dersom boligen en gang skal renoveres, kan man vurdere slike tiltak. Det er ikke registrert synlige avvik som tilsier at man må påregne umiddelbare tiltak, men da store deler av konstruksjon er skjult anbefaler jeg ytterligere undersøkelser.

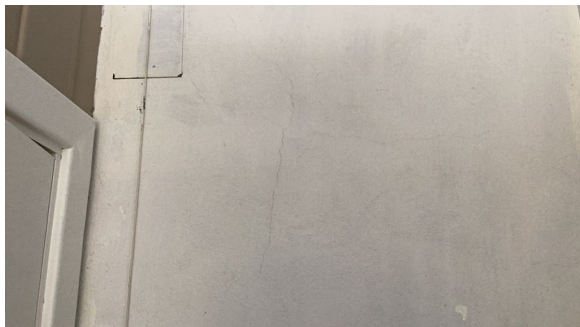
- Det er påvist sprekker og/eller riss i pipe.

Riss i pipe.

Det er mange krav til ildsted og skorsteiner og jeg er ikke fagkyndig på området. Jeg anbefaler derfor kontroll av fagkyndig.

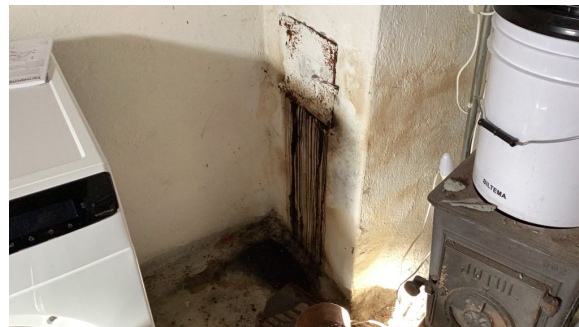
Feieluke i kjeller, rennemerker på pipe.

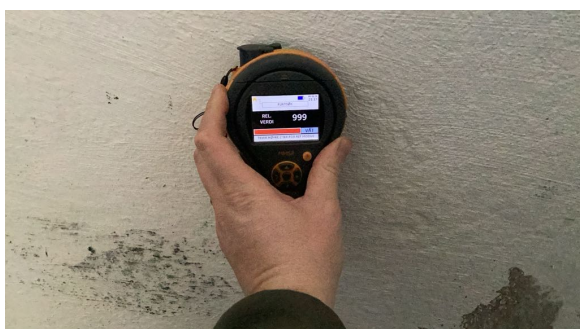
- Det er påvist indikasjoner på noe fuktgjennomtrenging i kjellergulv.
- Det er påvist indikasjoner på noe fuktgjennomtrenging inn i kjellermur.

Påvist forhøyede fuktindikasjoner i overflater på betonggulv som er mer eller mindre vanlig på eldre gulv uten fuktsperre og samtidig kan ha en sammenheng med sviktende drenering. Fuktopptrekk via fundament og gulv må påregnes på eldre kjellere/underetasjer selv om fuktsikring utbedres. Hulltaking er unnlatt fordi rommene under terreng har en konstruksjon som gjør hulltaking unødvendig. Rommene er i stedet fuktkontrollert med egnet verktøy. Det tas spesifikt forbehold om at deler av bygningsdelen er skjult, har en alder som øker sannsynligheten for skjulte feil og har brukt opp mye av sin forventede brukstid. Tilstandsgrad gitt pga. nevnte forhold.

Ved enkle fuktsøk med fuktindikator registrerte jeg unormale verdier.

Jeg anbefaler ytterligere undersøkelser av sistene og misfarging på gulv. Konsekvensen av påviste avvik kan for eksempel være redusert brukstid, ytterligere behov for vedlikehold og fuktskader.

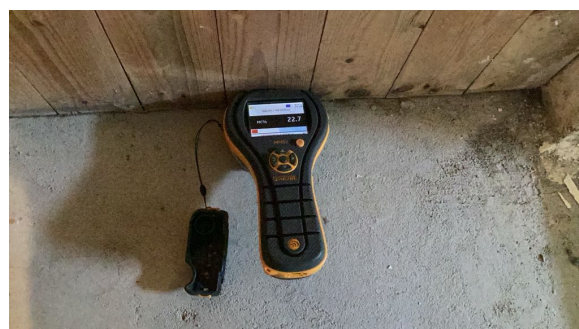
Fuktmåling ble foretatt, jeg målte skadelig fukt.

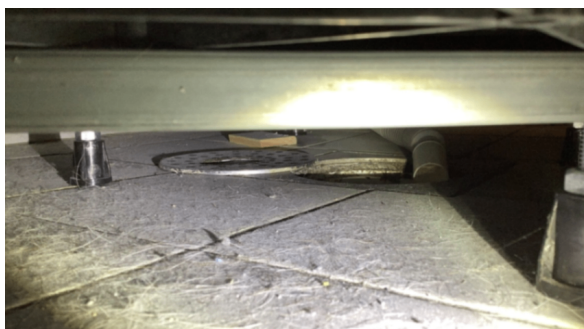
Sluk under dusjkabinett.

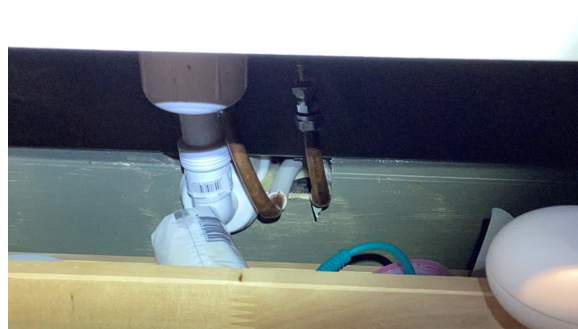
- Det er påvist mangelfull/feil utførelse rundt rørgjennomføringer e.l. som gir fare for fukt i konstruksjonen i våtsone.
- Mer enn halvparten av forventet brukstid er passert på membranløsningen.
- Sluk har begrenset mulighet for inspeksjon og rengjøring.

Utett gjennomføring i våtsone.

- Overvåk tilstanden jevnlig. For å få tilstandsgrad 0 eller 1 må tettesjiktet skiftes ut, men tidspunktet for når dette er nødvendig er vanskelig å si noe om.
- Løsningen/utførelsen rundt rørgjennomføringer gir fare for fukt inn i konstruksjoner.

Konsekvensen av påviste avvik kan for eksempel være redusert brukstid og fuktskader. Behov for vedlikehold, oppgraderinger og utbedringer. Kostnadsestimat er vurdert ut fra lokal utbedring av membran i våtsone ved vask.

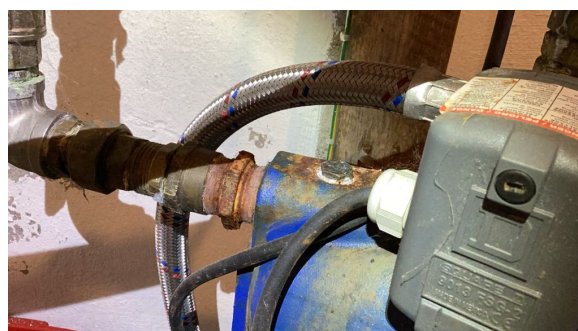
Rust på utstyr.

Jeg anbefaler kontroll av røropplegg utført av fagperson.

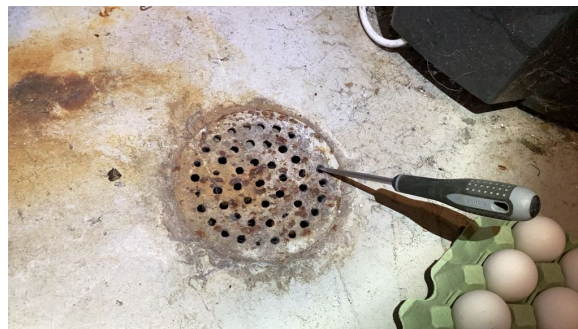
Slukrist gikk ikke å åpne.

- I forbindelse med oppgradering av våtrom vil det være naturlig med utskiftning av rør.  
Behov for vedlikehold og utbedringer. Jeg anbefaler kontroll av røropplegg utført av fagperson.

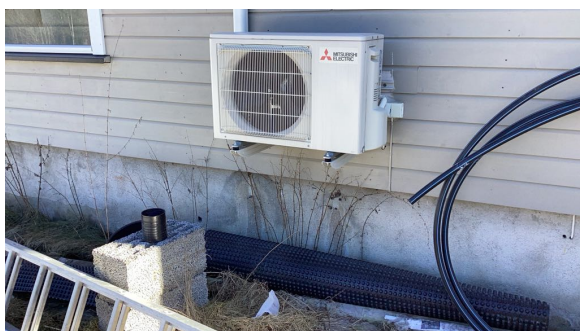
Vann fra varmepumpe bør ledes vekk fra grunnmur.
