Tilstandsrapport

Enebolig

Bæregveien 165, 1923 SØRUM

Befaringsdato: 20.03.2025

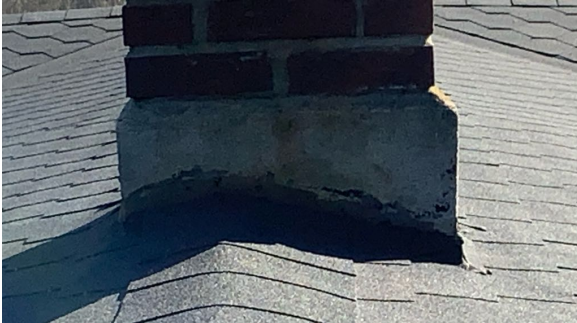
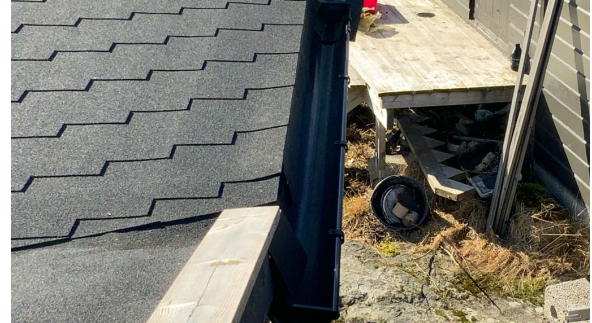
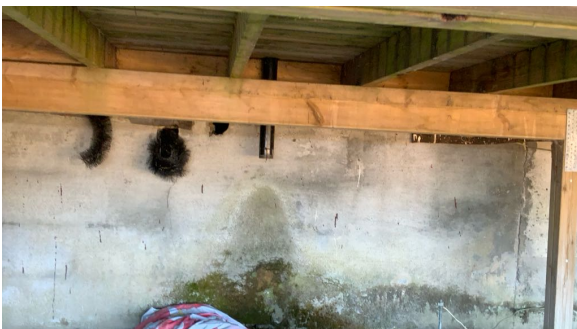
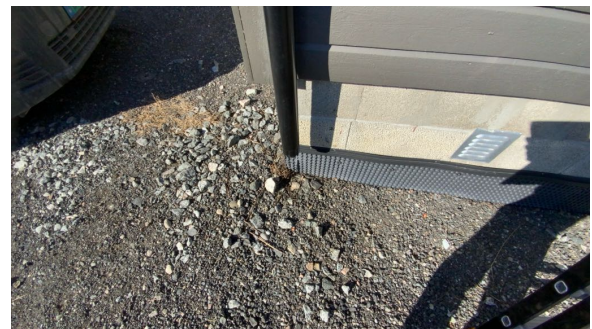
Det er ikke tilfredsstillende beslag rundt pipe over tak. Det var ikke fukt i område befaringsdagen, men dette kan ikke utelukkes. Det er ikke tilfredsstillende oppkant på vannbordbeslag rundt vinduer og er ikke faglig utført.

- Det er ikke tilfredsstillende bortledning av vann fra taknedløp ved grunnmur.
- Det er påvist avvik i beslagløsninger.

Avvik for beslagløsninger er observert

- Avvik i beslagløsninger må utbedres.
- Det bør lages system for bortledning av vann fra taknedløp ved grunnmur.

Beslag må utbedres og utføres riktig for å unngå unødig fuktbelastning rund vinduer og dører. Utbedring av utkastere fra nedløp, med tanke på unngå unødig fuktbelastning på ytre veggkonstruksjoner og fukt fra grunn rundt grunnmuren.

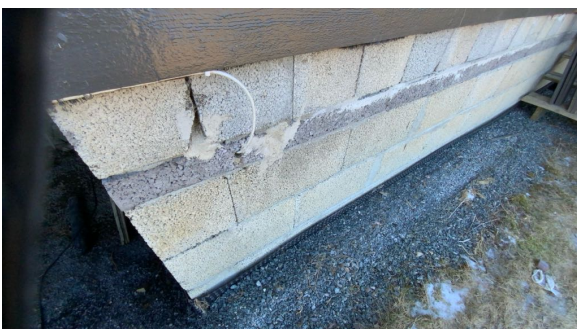
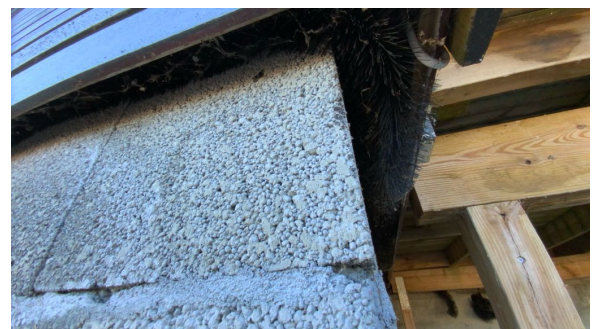
Veggkonstruksjon

- Det er ingen eller liten lufting i nedre kant av kledning mot grunnmur.
- Det er avvik:

- Det bør foretas tiltak for å bedre lufting av kledningen.
- Tiltak:

Det er kun tatt stikkprøver og spesifikt forbehold om at det kan finnes mer skade bak og rundt området enn beskrevet i rapporten. Det gjøres oppmerksom på at lufttetthet og isolasjonsevnen ikke er opp mot dagens krav på deler av boligen. Dårlig lufting av kledningen kan føre til lavere levetid og kondensskader på panel og underliggende lekting kan skades over tid. Lecablokker må pusses med tanke på fukt og tetthet i muren.

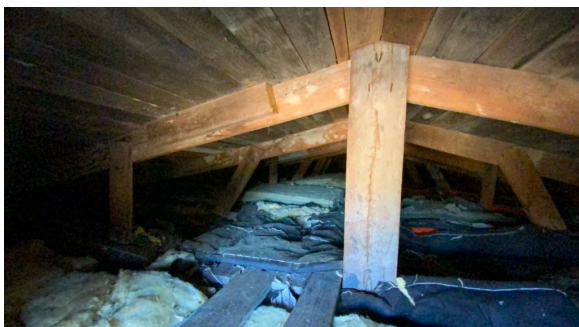
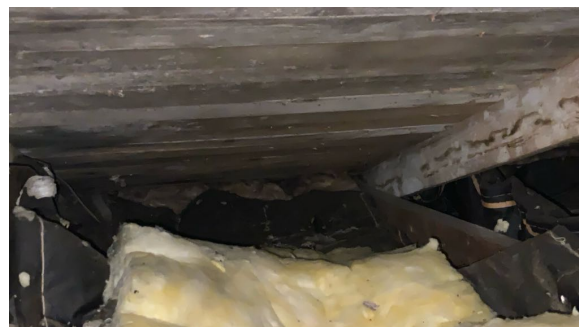
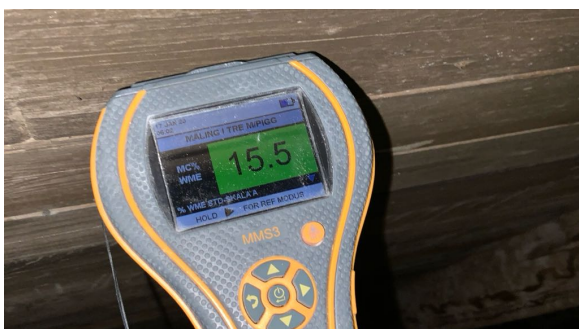
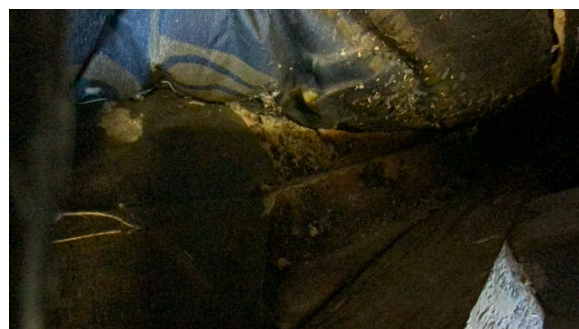
Takkonstruksjon/Loft

- Det er begrenset/dårlig ventilering av takkonstruksjonen.
- Det er fra loft/kryploft påvist indikasjoner på at det er punktering av dampsperre, som medfører svekket effekt av dampsperrfunksjonen.
- Det er påvist avvik rundt gjennomføringer i takflaten.
- Det er registrert skader etter aktivitet av skadedyr

Det tas spesifikt forbehold at det ikke var enke tilgang for hele konstruksjonen. Det er synlig fuktskjolder i undertak for deler som ble kontrollert. Det er ikke tilfredsstillende beslag rundt pipe. Dårlig innfesting av sammenføyning ved skjøter på deler av takstoler. Det gjøres oppmerksom på at det kan forekomme noe luftlekkasje via diffusjonssperre mot kaldtloft med tanke på byggets alder, som ikke var synlig befaringsdagen under isolasjon. Synlig muselort under isolasjonen. Det ble ikke målt fukt ved stikkprøver på undertaket befaringsdagen.

- Det bør gjøres lokale tiltak.
- Konstruksjonene må sikres mot råte, sopp og skadedyr.

Det anbefales ytterligere undersøkelser og innfesting med spikermatte for bedre innfesting av sammenføyning på takstolene der dette trengs for å kunne tåle tiltenkt snøbelastning. Det var klare tegn til kondensskader på kaldtloft befaringsdagen og derfor tegn til skade. Det gjøres oppmerksom på at det er viktig at det er god lufting i konstruksjonen og derfor anbefales det ytterligere noe mer luftespalte ut mot raft der det er delvis tett for å unngå kondens i konstruksjonen. Sikring mot mus på eldre konstruksjoner må etableres med netting eller lignende for å unngå mus på loft.

Kostnadsestimat: 50 000 - 100 000

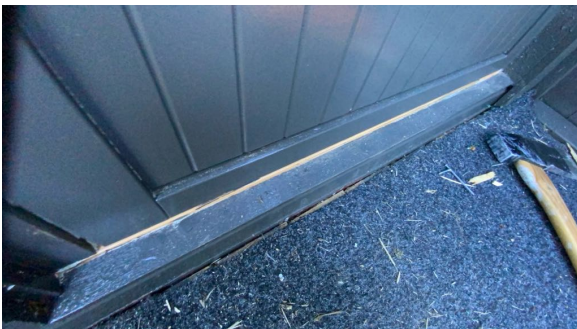
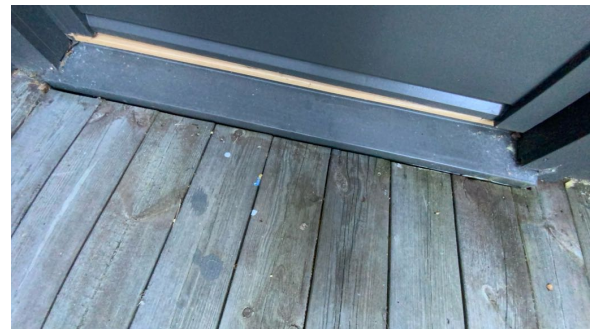
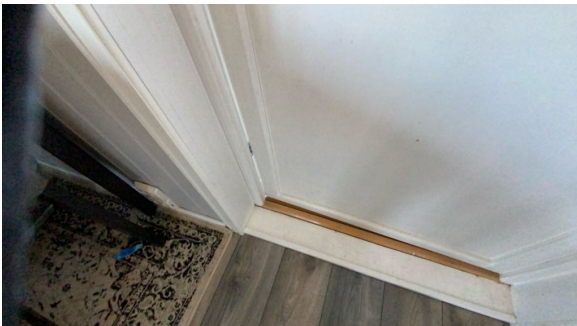
TE 1 Vinduer

- Det er påvist avvik rundt innsetningsdetaljer.
- Det er påvist dører som er vanskelig å åpne eller lukke.

- Det bør gjøres tiltak for å lukke avviket.

Etablere beslag for å unngå vann og fuktbelastning på dør og hindre slagregn og lignende. Justere dør fra kjøkken for bedret funksjon.

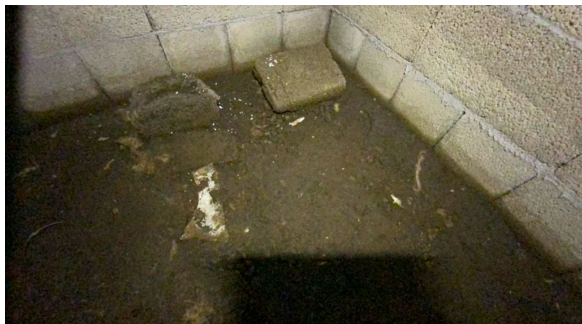
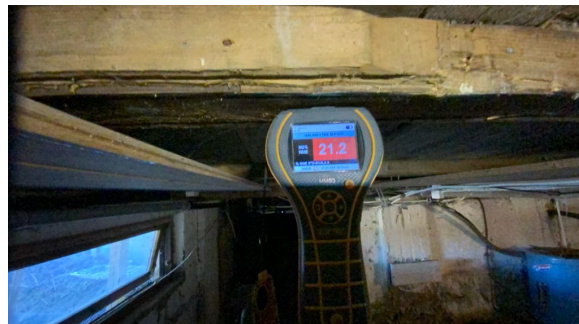
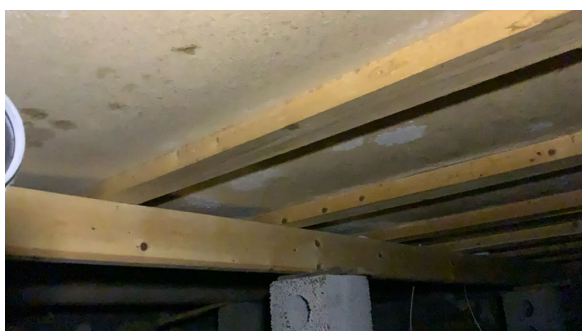
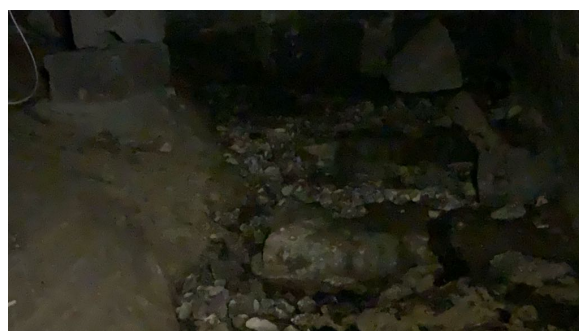
- Det er ikke tilfredsstillende ventilering av krypkjeller.
- Det er stedvis påvist fuktnivå som tilsier at konstruksjonen kan ha fuktskader.
- Det er påvist synlig vann i krypkjeller eller synlige tegn på innsig av vann i krypkjeller.

Det er påvist noe muggsopp i plater. Høy fuktighet i trebjelke. Høy luftfuktighet i rommet. Vått mot grunnforhold.

Høy fuktighet fører til vekst av mugg og sopp, samt råteskader som kan spre seg til andre deler av bygningen. Dette kan forårsake helseproblemer som allergier og luftveisplager i bygget.

Fukt fører til råte i treverk og korrosjon i metallkomponenter, noe som svekker bygningens strukturelle integritet. Dette kan resultere i kostbare reparasjoner. Over tid kan fuktproblemer forkorte levetiden til både materialer og selve byggverket, noe som kan føre til behov for tidlig utskifting eller omfattende renovering. For å unngå disse problemene, anbefales krypkjeller utformes med tilstrekkelig ventilasjon og fuktsikringstiltak, som tilfredsstillende drenering/fuktsikring og bruk av kapillærbrytende materialer mot grunnforhold. Det er også viktig å overvåke fuktighetsnivåene regelmessig og iverksette tiltak for å sikre et sunt og trygt innemiljø.

- Ytterligere undersøkelser må foretas for å få kartlagt tilstanden og omfanget på eventuelle skader.

Det anbefales jevnlig overvåking av krypkjellere, da disse anses som konstruksjoner med noe høyere skadefrekvens.

Kostnadsestimat: 100 000 - 300 000

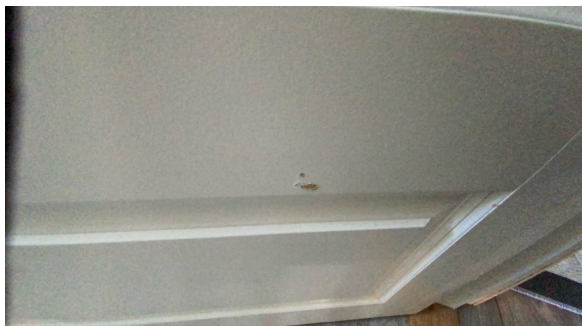
Innvendige dører

Synlig noe skade på dørblad.

- Lokal utbedring må påregnes.

Det er ingen konsekvens ut fra funksjon. For å lukke avviket må dørblad skiftes eller sparkles og males.

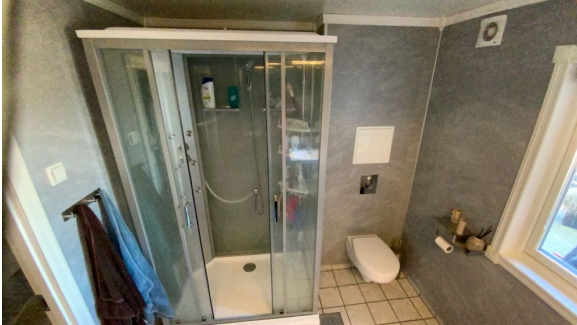
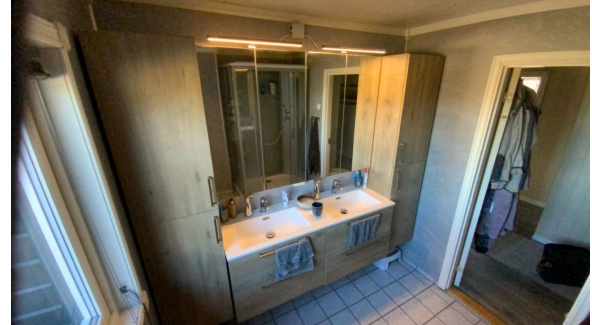
Overflater vegger og himling

- Det er påvist sprekker i fliser.

- Fliser må skiftes.

Det er ingen konsekvens men fli som er ødelagt må skiftes for å lukke avviket.

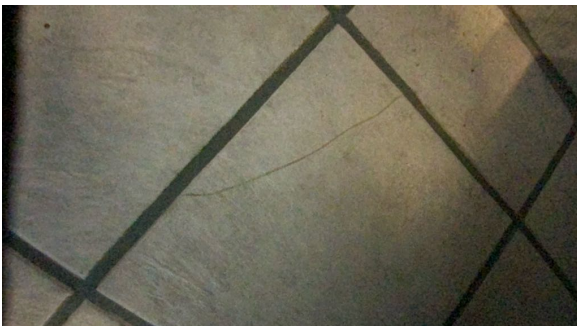
Sluk, membran og tettesjikt

- Det er påvist mangelfull/feil utførelse rundt rørgjennomføringer e.l. som gir fare for fukt i konstruksjonen i våtsone.
- Mer enn halvparten av forventet brukstid er passert på membranløsningen.
- Mer enn halvparten av forventet brukstid er passert på slukløsningen.
- Det er ikke tilfredsstillende membran/tettesjikt på våtrommet.

Dokumentasjon på utført arbeider bør fremlegges hvis dette er mulig. Med tanke på badets alder på 20 år, anbefales kabinett for å begrense fuktbelastningen på konstruksjonen. Eldre membraner kan med tiden bli utsatt for slitasje, noe som kan føre til utettheter rundt gjennomføringer i gulv og vegg, samt manglende fall til sluk. Dette kan resultere i vannskader som kan være kostbare å utbedre.

Det er påvist mangelfull/feil utførelse bak sisterne som er innebygget. Dette kan føre til fuktskader hvis rør lekker inne i sisternen.

Membran som ikke er tilfredsstillende og faglig utført må utbedres for tilstrekkelig tetthet på baderomsgulv.

Kostnadsestimat: 50 000 - 100 000

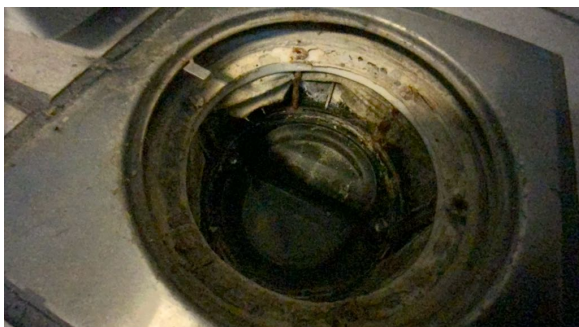
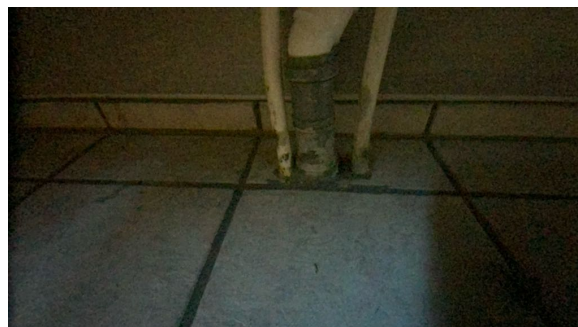
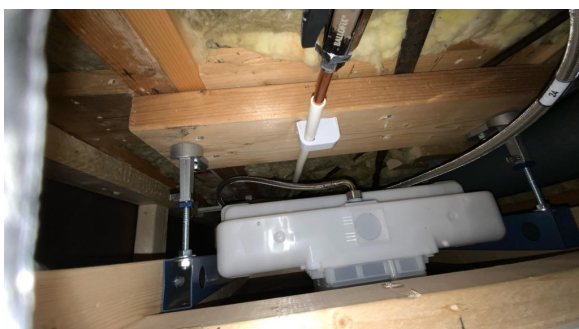
1 TG 2 Sanitærutstyr og innredning

- Det er ikke påvist tilfredsstillende løsning for å synliggjøre lekkasje fra innebygget sisterne.

Det er ikke etablert løsning for å synliggjøre lekkasje noe som kan føre til at vann inne i sisternen ikke blir oppdaget og påfører konstruksjoner fuktskader. Det er ikke lagt membran inne og bak sisternen som beskytter mot fukt, se vurdering under membran.

- Det må gjøres tiltak for å lukke avviket.

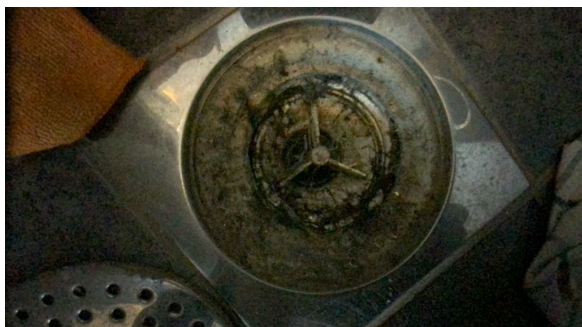
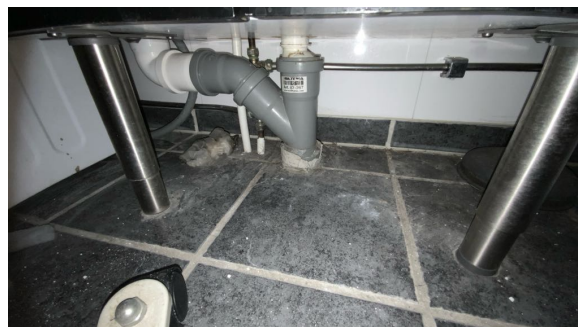
- Løsningen/utførelsen rundt rørgjennomføringer gir fare for fukt inn i konstruksjoner.

Membran rundt rør som er ført gjennom gulv må være tilfredsstillende tett for å unngå vannskader ved en vannlekkasje og unngå å påføre konstruksjonen fuktskade.

Kostnadsestimat: 10 000 - 50 000

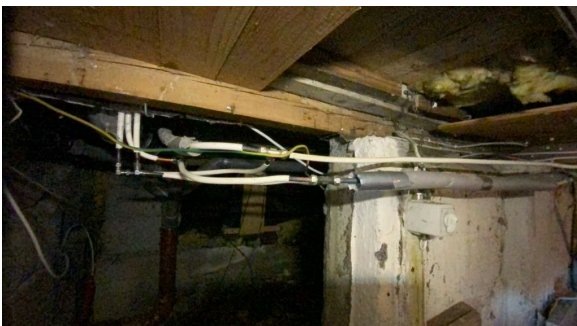
Vannlekkasjer på eldre rør er vanlig spesielt rundt koblinger. Rørøpplagg i kobber virket å være lappet på og noe manglende klamring på befaringsdagen. Mange skjøter på rør gir en svakhet og større fare for lekkasjer. Dårlig klamring gir fare for bevegelse av rør og der igjen fare for lakkesje i skjøter. Manglende isolering av vannrør i krypkjeller kan føre til frostskafer. Mesteparten av anlegget ser ut til å være eldre. Det tas spesifikt forbehold om avvik som eventuelt skulle komme frem ved videre undersøkelser.

- Anlegget må sjekkes av fagperson, som må utføre eventuelle tiltak på anlegget.
- Tidspunkt for utskiftning av vannledninger nærmer seg.

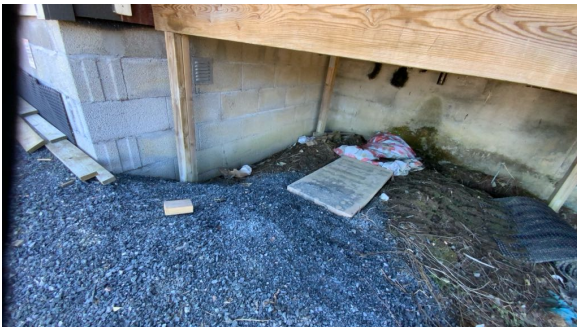
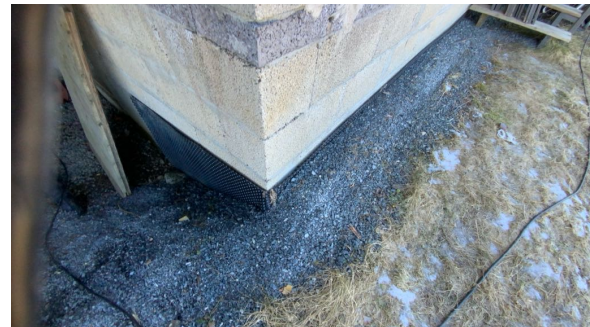
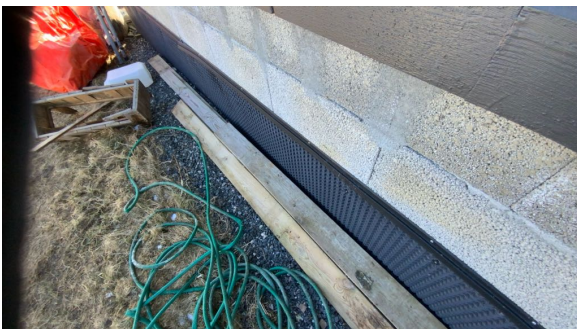
TG 2 Fuktsikring og drenering

- Det mangler, eller på grunn av alder er det sannsynlig at det mangler, utvendig fuktsikring av grunnmuren ved kjeller/underetasje.
- Det er ukjent type/alder/løsning på drenering og tettesjikt på grunnmur.

- Det må gjennomføres ytterligere undersøkelser.
- Fuktsikring av muren må etableres inkl. klemlist.

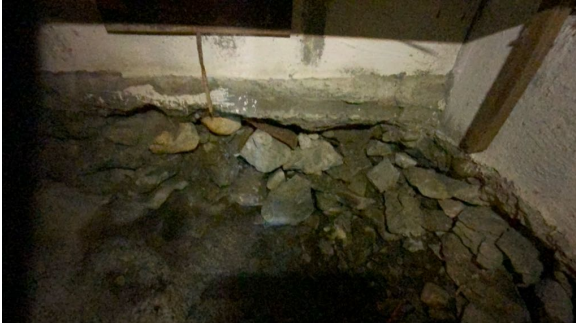
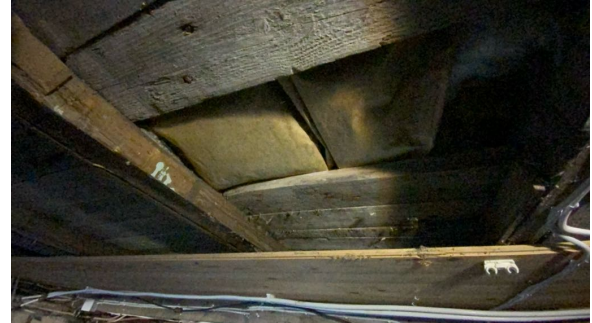
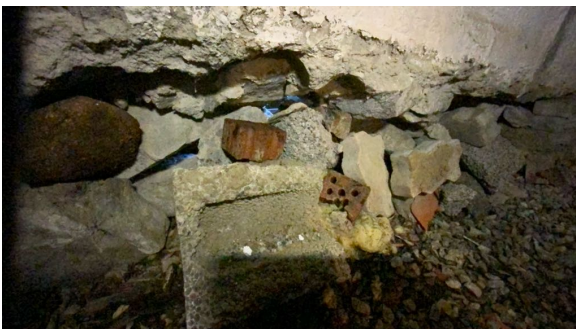
TG 3 Grunnmur og fundamenter

Utsigning av masser kan føre til setninger i bygningen, noe som kan resultere i sprekker i vegger, gulv og fundament. Dette kan svekke bygningens strukturelle integritet. Tiltak for stabilisering av løse masser på utbedres.

- Påviste skader må utbedres.

Kostnadsestimat: 100 000 - 300 000

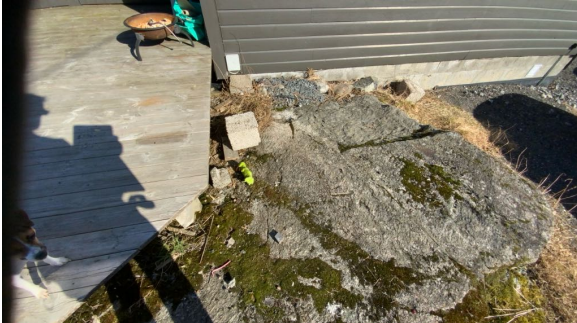
Grunnmur og fundamenter - 2

Pussing av lecamur gir en ekstra beskyttelse mot værpåvirkninger som regn, vind og frost. Uten puss kan muren være mer utsatt for fuktinntrenging, som kan føre til skader over tid.

Holdbarhet: Pussing kan bidra til å forlenge levetiden til en lecamur ved å beskytte den mot mekanisk slitasje og miljøpåvirkninger. Uten denne beskyttelsen kan muren bli mer utsatt for skader og forringelse.

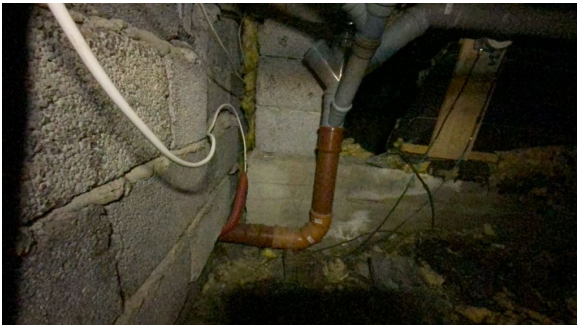
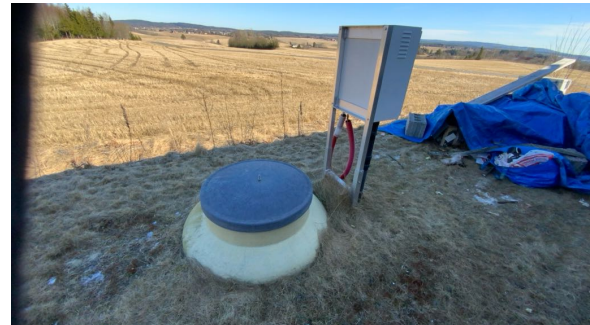
TG 2 Utvendige vann- og avløpsledninger

Utvendige vannledninger er av plast (PEL) Det er privat vannforsyning via private stikkledninger. Avløp fra biovacanlegget og inntil krypkjeller er fra 2024 og vannledning er fra 1972 ut fra eiers opplysning.

Det tas spesifikk forbehold om tilstand av vann og avløpsrør som beskrevet, da disse er skjult under boligen. Alder er derfor en indikasjon om tilstanden på rørene.

- Det er ikke behov for utbedringstiltak siden anlegget fungerer i dag, men ut ifra alder kan skader plutselig oppstå på eldre anlegg.
