Tilstandsrapport

Tomannsbolig

Vikingveien 16 A, 3274 LARVIK

Befaringsdato: 17.12.2024

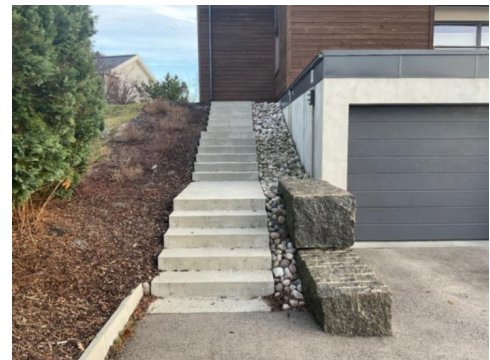
På eiendommen er det en utvendig betongtrapp.

Utvendig betongtrapp

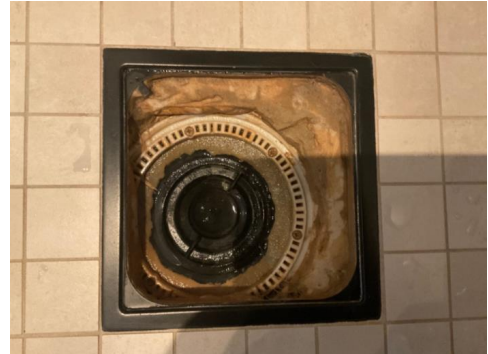
Badet har plastsluk i gulv. Badets tettesjikt er utført med smøremembran

Sluk i dusjsone.

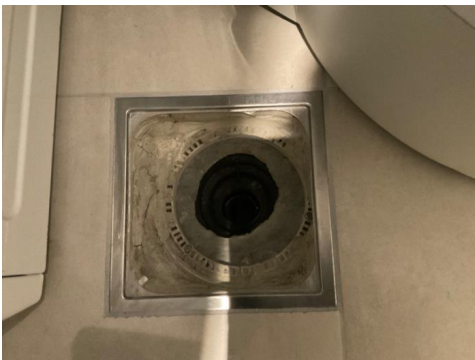
Vaskerommet har plastsluk i gulv. Badets tettesjikt er utført med smøremembran

Sluk.

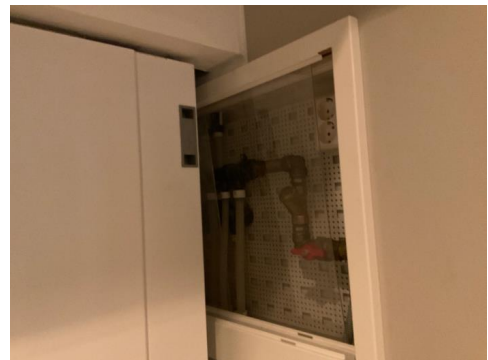
Leiligheten har vannrør i plast.

Vannfordelingskap.

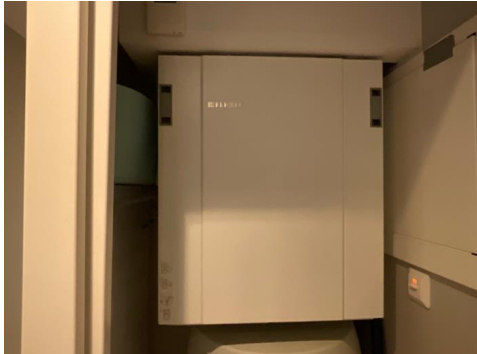
Leiligheten er ventilert med balansert ventilasjonsanlegg

Ventilasjonsanlegg

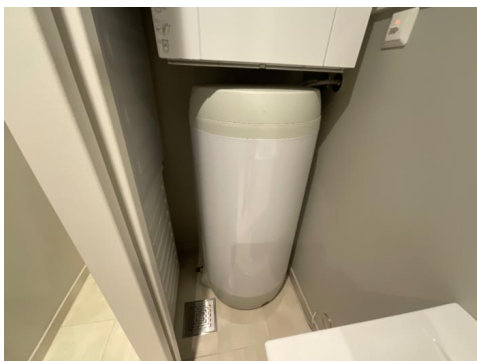
I leiligheten er det en 200L VV bereder.

VV bereder

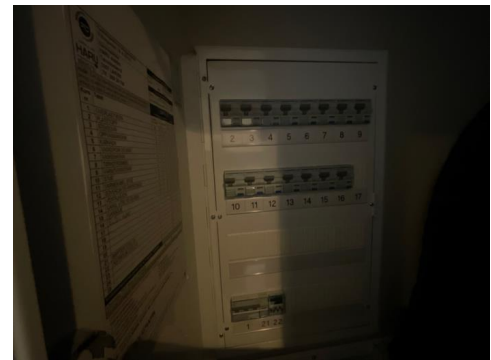
Anlegget er bygget nytt sammen med boligen i 2020

Sikringskap
