# Løedalen 8 4364 SIREVÅG

## Tilstandsrapport Eierskifte

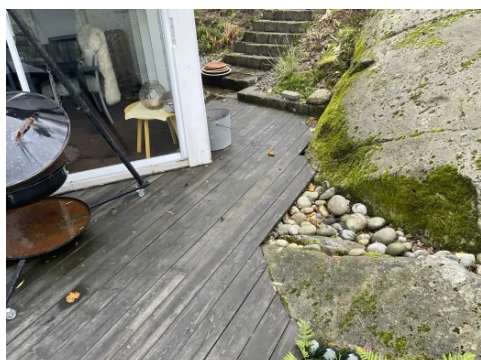
Terrassebord ligger helt inntil terreng.

| Det er etablert en platting på to av fasadene på boligen, denne er etablert i tre. Det er noe slitasje/nedbrytninger på terrassebord som følge av naturlig aldring, værpåvirkning og terrassebord er lagt helt bort til terreng enkelte plasser. Dette vil redusere levetider og øke faren for råteskader. Det er registrert en mindre vannansamling på noen plasser rundt på terrassen, dette kan føre til isdannelse med økt risiko for fallulykker. | |

Noe vedlikehold av terrassebord anbefales, påse at vann kan renne av terrassebord. Det bør være avstand fra terrassebord til terreng.

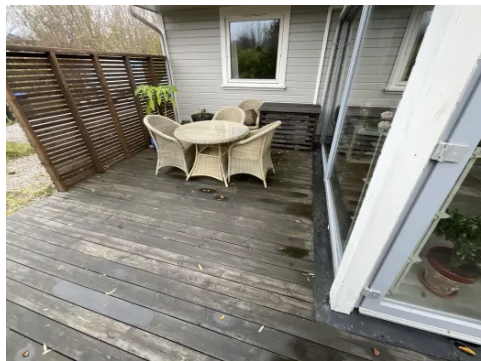
Grønske på terrassebord.

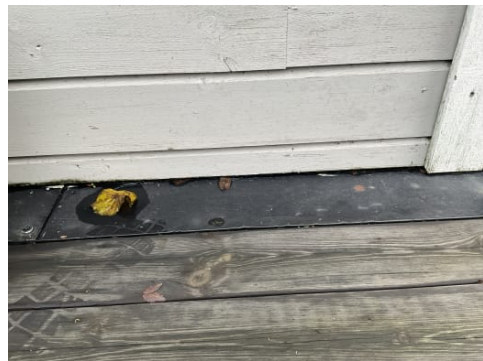
Redusert lufting.

| Fasader med liggende dobbeltfalsset kledning. Det er registrert bruk av liggende lekt som museband, dette er ikke en ideal løsning, men var en vanlig måte å gjøre det når boligen ble oppført. Enkelte plasser på fasaden er det redusert luftingen. Det har blitt sjekket etter råte i kledning, med tilfeldige stikkinger ved bruk av kniv. Kontrollen er tatt fra bakkenivå rundt boligen. | |

| Anbefales å gjøre tiltak på luftingen av fasade. Det er også anbefalt å legge inn en bedre musesperre rundt boligen. | |

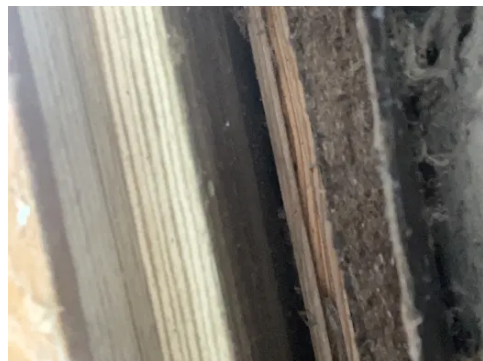
Det er brukt lekter som musesperre. Dette redusere luftingen noe.

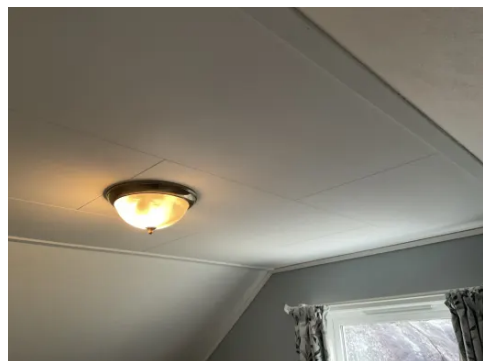
Manglende luke opp til hulrom over hanebjelker.

| Boligen har et innredet loft, det er etablert kott i knevegger, disse brukes til lagring. Inne i kottene er det registrert avføring etter mus. dampspærren er ikke tilstrekkelig tett rundt avkast til ventilasjon. Det er manglende adkomst til hulrom over hanebjelker, det er derfor ikke mulig å inspisere dette hulrommet for potensielle avvik. | |

| Dampspærren mot yttervegg bør utbedres inne i kott. Oppdages aktivitet etter mus så må det iverksettes tiltak, dette må ses i sammenheng med punkt under | |

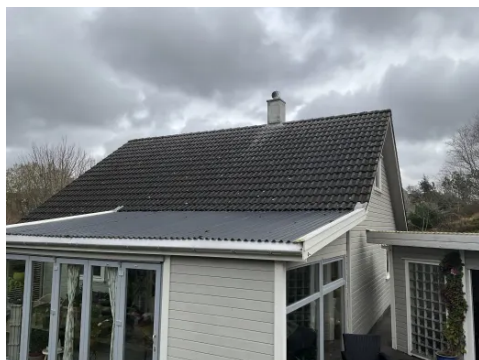
Spredt mose på takteking.

Det registreres stedvis noe mose på taket som anbefales fjernet som et vedlikeholdstiltak.

Vask av taktekking anbefales.

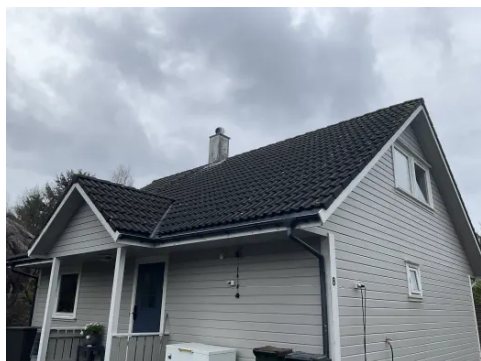
Manglende snøfanger.

Takvinkelen er 36 grader og det vil da være krav om snøfanger på taket. Dette var ikke vanlig å montere på boliger fra dette tiåret, men det var et krav om at tak skulle sikrest mot ras. Dette har kommet tydeligere frem i nyere forskrift.

Snøfanger må etableres for god personsikkerhet.

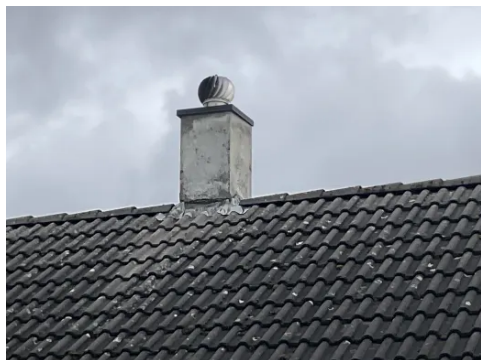
Pipen er noe værslitt, noe malingsavflassing.

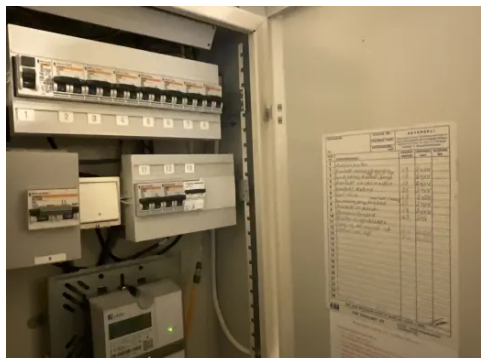
Kursfortegnelsen er ikke oppdatert etter at kurs nr 13 ble montert.

Det er foretatt en elkontroll bolig, NEK 405-2 den 14.01.2026 det er under denne kontrollen avdekket 10 TG-2 avvik. Noen av disse er utbedret. Det anbefales kjøper å lese igjennom el-kontrollen som ble utført.

Avdekkede avvik etter el-kontroll må utbedres.

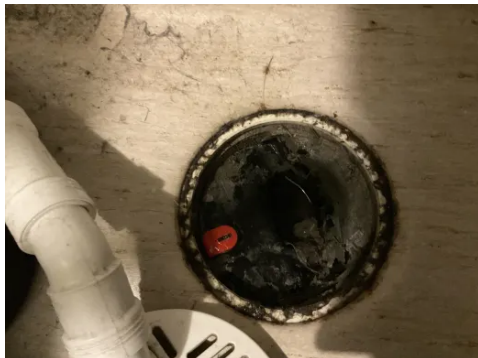
Plastsluk fra byggeår, synlig klemring, tetsjikt er belegg. Sluk bør rengjøres.

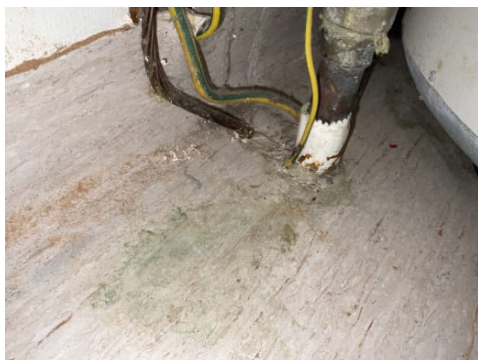
Ikke tilstrekkelig oppbrett rundt vannrør som kommer oppigjennom belegg.

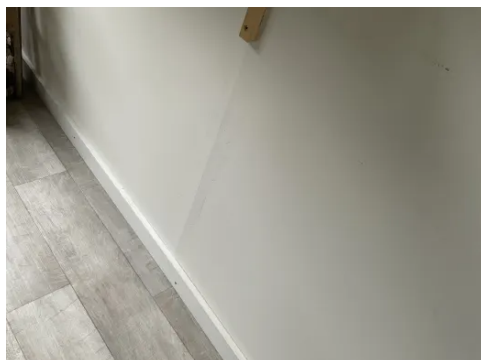
Noe ufagmessig utført sparkling.
