Løedalen 8, 4364 SIREVÅG

**Oppgradert enebolig med idyllisk og skjermet beliggenhet. 4 soverom (1 godkjent). Hagestue, rett ved togst., u/ boplikt!**

| Tilstandsrapport ..... | 47 |

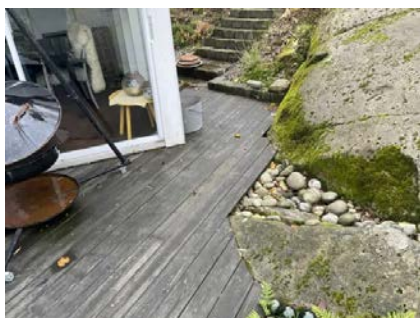
Terrassebord ligger helt inntil terreng.

| TG-2 | |
| Det er etablert en platting på to av fasadene på boligen, denne er etablert i tre. Det er noe slitasje/nedbrytninger på terrassebord som følge av naturlig aldring, værpåvirkning og terrassebord er lagt helt bort til terreng enkelte plasser. Dette vil redusere levetider og øke faren for råteskader. Det er registrert en mindre vannansamling på noen plasser rundt på terrassen, dette kan føre til isdannelse med økt risiko for fallulykker. | |

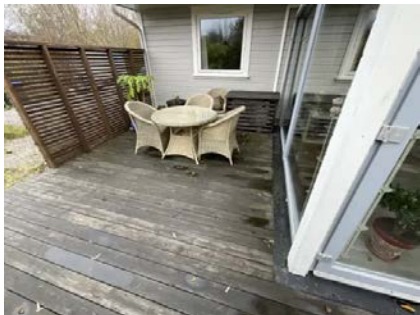
Grønske på terrassebord.

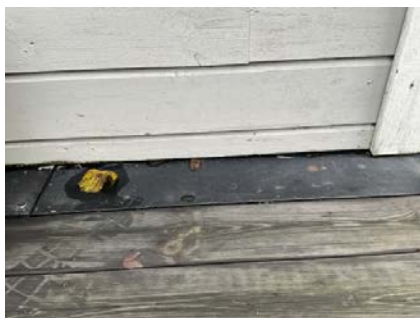
Redusert lufting.

| Type fasade | Liggende kledning |
|---|---|
| Anbefales å gjøre tiltak på luftingen av fasade. Det er også anbefalt å legge inn en bedre musesperre rundt boligen. | |

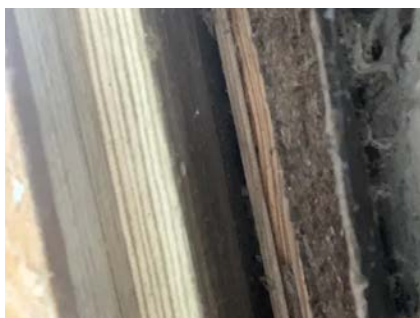
Det er brukt lekter som musesperre. Dette redusere luftingen noe.

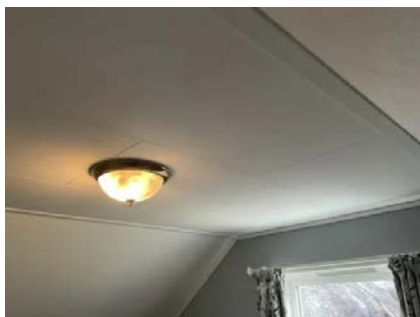
Manglende luke opp til hulrom over hanebjelker.

| Type loft | Innredet loft (lukket konstruksjon) |
|---|---|
| Boligen har et innredet loft, det er etablert kott i knevegger, disse brukes til lagring. Inne i kottene er det registrert avføring etter mus. dampspærren er ikke tilstrekkelig tett rundt avkast til ventilasjon. Det er manglende adkomst til hulrom over hanebjelker, det er derfor ikke mulig å inspisere dette hulrommet for potensielle avvik. | |

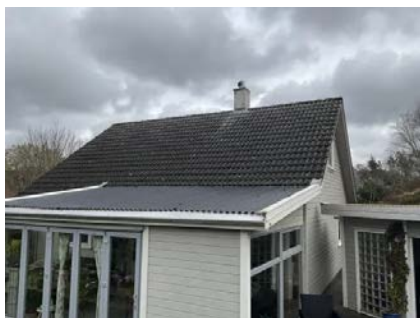
Spredt mose på takteking.

| Er det skader på takstein, mosegroing, buler i papp, rust eller bulker i plater? | Ja |

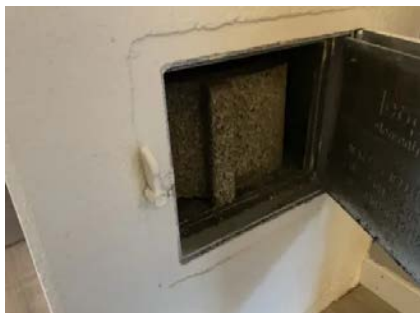
Det er montert sotstein.

Det er montert sotstein i sotluke for å kompensere for kort avstand til brennbart material

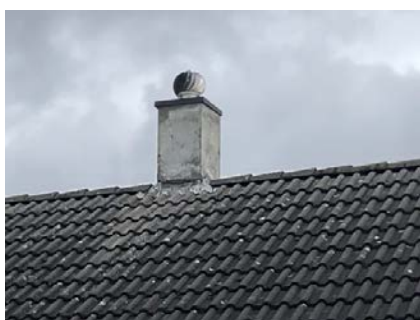
Pipen er noe værslitt, noe malingsavflassing.

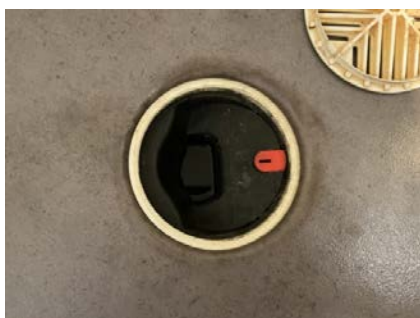
Sluk i dusjsone. Plastsluk med synlig klemring, tettsjikt er et belegg.

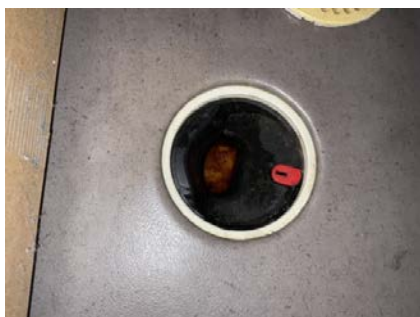
Hjelpesluk. Plastsluk med synlig klemring, tettsjikt er et belegg.

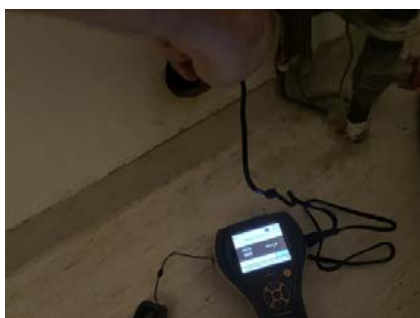
Hulltaking utført fra tilstøtende rom, målingen er gjort i våtsonen. Målingen viser ingen tegn til fukt i konstruksjonen.

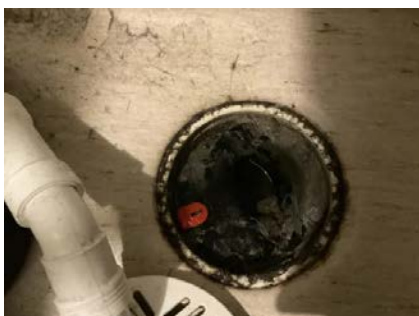
Plastsluk fra byggeår, synlig klemring, tettsjikt er belegg. Sluk bør rengjøres.

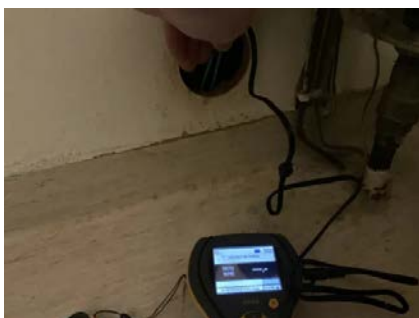
Hulltaking er utført i vegg på vaskerom utenfor våtsonen. Målingen er utført i bunnsvill inne i vegg som grenser til våtsonen på gulv. Målingen viser ingen tegn til fukt.

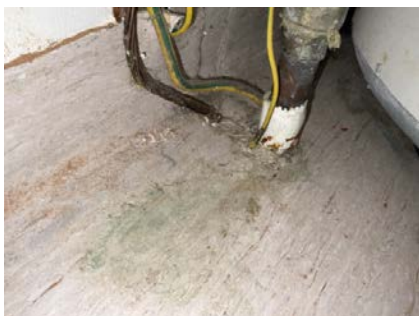
Ikke tilstrekkelig oppbrett rundt vannrør som kommer oppigjennom belegg.
