# Tilstandsrapport

Enebolig

Hognesvegen 542, 7877 HØYLANDET

Befaringsdato: 06.06.2025

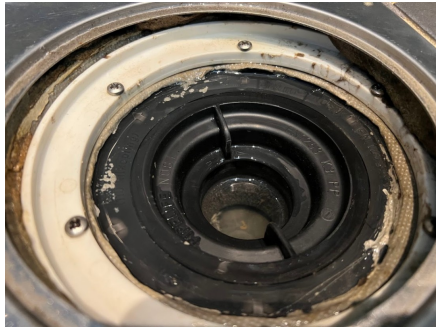
## 1.ETASJE > BAD

Hulltaking er ikke foretatt da deler av rommet med fritt eksponering for bruksvann er mot yttervegg og mot vaskerommet. Er og ut fra rommets oppbygging og bruk ikke vurdert hensiktsmessig. Ble foretatt overflatesøk på tilgjengelige overflater i de områder som kan være mest fuktutsatt uten å avdekke negative forhold
