# Tilstandsrapport

Boligbygg med flere boenheter

Grøndalsbakken 140 B, 2414 ELVERUM

Befaringsdato: 20.08.2025

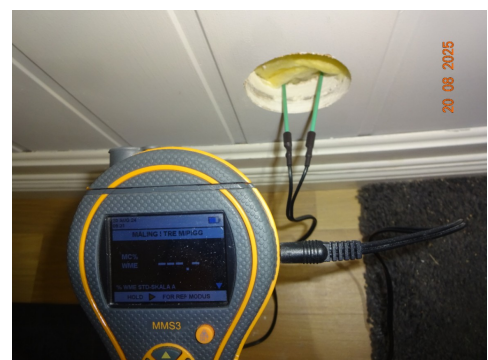
Hulltaking er foretatt nederst på delevegg mot våtsonen. Ved bruk av fuktmåler ble det ikke registrert unormale verdier.

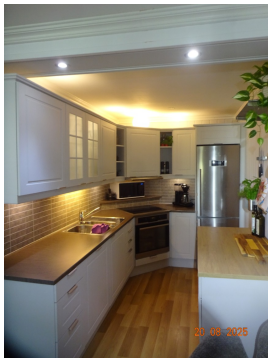
Det er ikke påvist tegn på at det er montert lekkasjedeteksjon ved oppvaskmaskin/oppvaskkum, dette er et krav på kjøkkenet utifra alder.

- Det må foretas tiltak for å lukke avviket.

**Kostnadsestimat: Under 10 000**

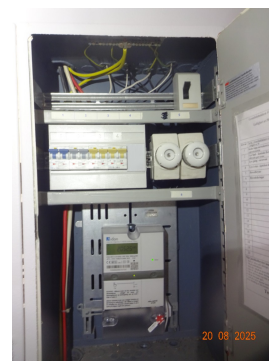
- Det er ikke behov for utbedringstiltak siden anlegget fungerer i dag, men ut ifra alder kan skader plutselig oppstå på eldre anlegg.

**Kostnadsestimat: Ingen umiddelbar kostnad**
