# Storenubben 30 4344 BRYNE

## Tilstandsrapport Eierskifte

Boligtype: Enebolig med utleie

Byggeår: 1988

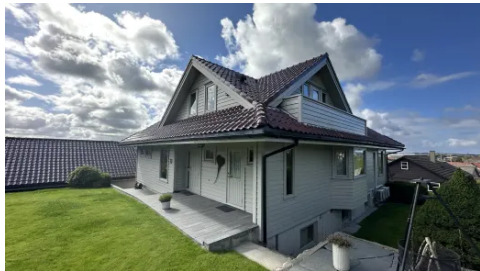
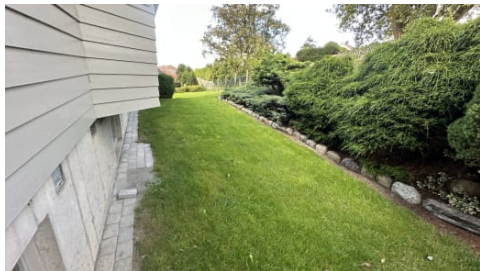
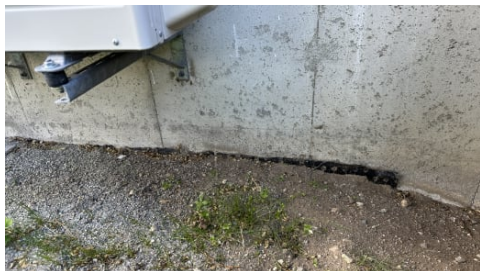
### 6.1 Drenering

Grunnmursplast er ikke synlig avsluttet med klemlist. Dette kan føre til at overflatevann/regn kan komme mellom mur og grunnmursplast og føre til fukt i nedre del av vegg.

Det registreres mindre riss i grunnmur/puss. Dette er ikke uvanlig og vurderes ikke å ha vesentlig konstruksjonsmessig betydning slik dette fremstår i dag. Enkelte stag er ikke ipusset.

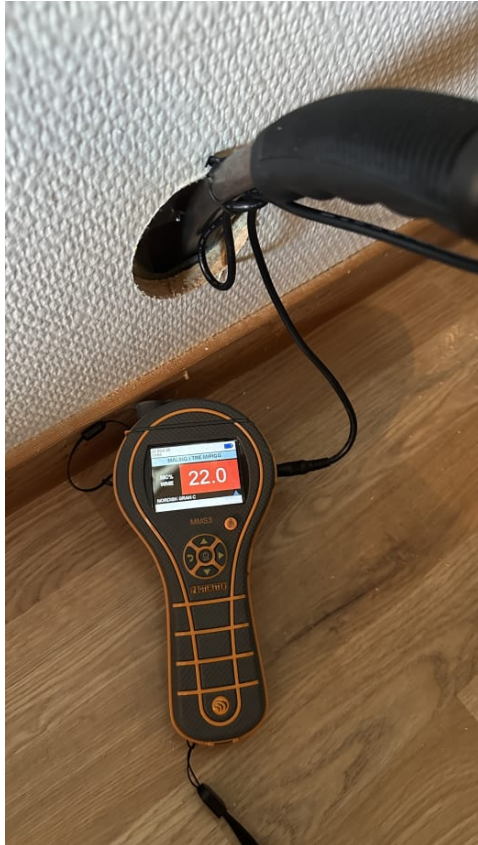
## 6.3 Rom under terreng

Ved fuktmåling i treverk i forbindelse med hulltaking, måles et fuktinnhold som er over faregrensen for utvikling av skader.

Ytterligere undersøkelser av konstruksjoner for kartlegging av skadeomfang og årsak anbefales. Opprette bedre ventilering i bolig generelt. Ved fremtidig oppgradering anbefales plast fjernet.

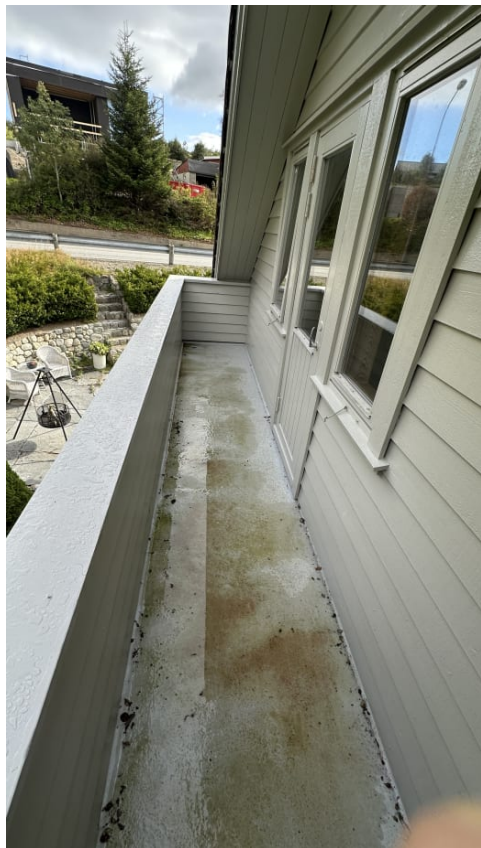
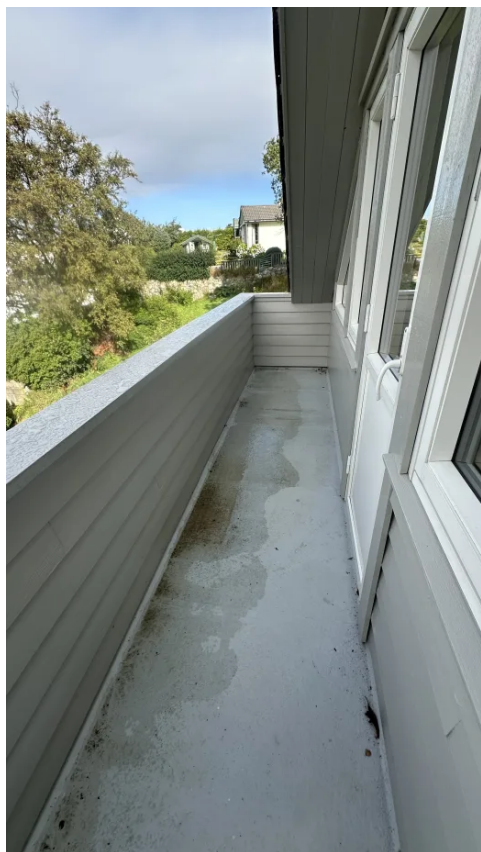
## 6.4 Balkong, terrasse, platting

Rekkverket tilfredsstillende krav til høyde på oppføringsstidspunktet, men er lavere enn dagens forskriftskrav på 100 cm.  
Balkong er dekket med glassfiber. Glassfiber er ømtålig med tanke på bevegelser i konstruksjonene og tørker ut over tid.  
Stedvis manglende fall til avløp, noe vannansamling på dekket på befaringsdagen. Ingen registrert følgeskade.  
Noe ujevn vinylaminat i innglasset balkong.

Tekkingen bør kontrolleres regelmessig med tanke på utettheter.

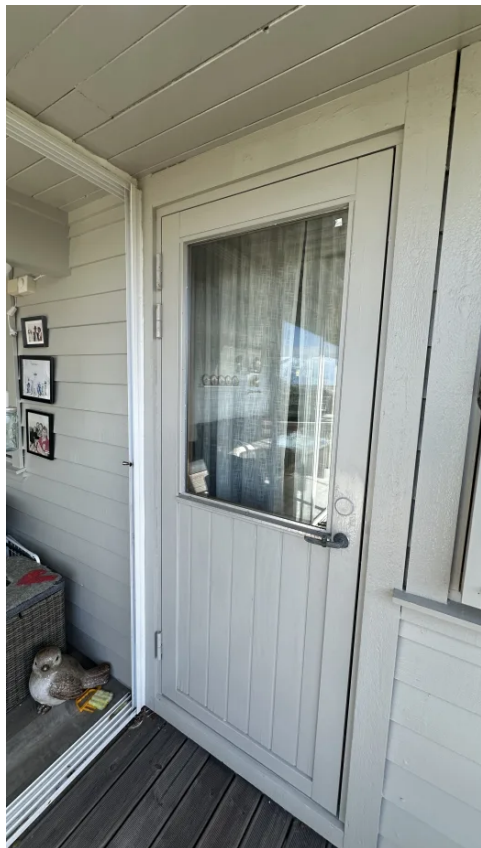
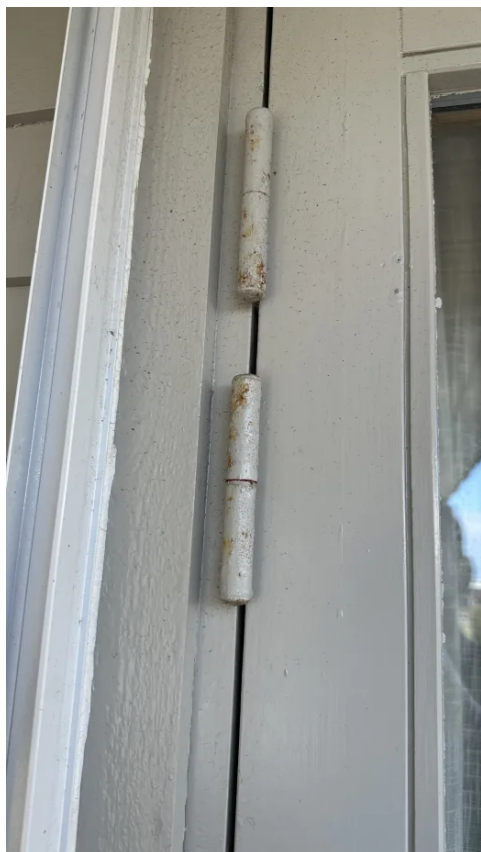
## 6.5 Vinduer og dører

- Registrert noe nedbrytning/tørkesprekker/krakelering i overflater som er mye utsatt for sol og fuktighet, overflater oppmalt i 2023.
- Kondensering/avskalling i enkelte vindu/dørkarmmer, dette skyldes normalt for liten utskiftning av inneluften.
- Ytterdør bi-inngang og kjellerdør tilslutter karm skjevt, dette fører til luftlekkasje. Fare for kondensering ved manglende tetthet.
- Stedvis iring/korrodering i hengsler/beslag.
- Enkelte vinduer og dører tar i karm og behøver småjusteringer.
- Punktert glass i vaskerom kjeller. Det ble ikke registrert flere punkterte glass på befaringsdagen, forbehold om dette da synligheten av disse vil kunne variere med temperatur og lysforhold.

Enkelte vinduer behøver småjustering.

Punkterte glass bør skiftes, alternativt vurdere å skifte hele vinduet som kan være gunstig ut fra et energioekonomisk synspunkt.

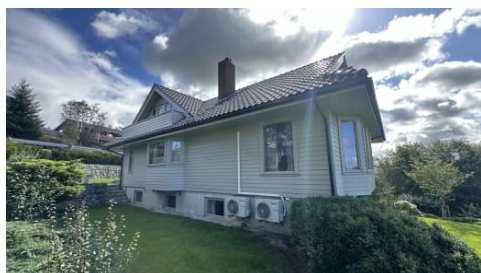
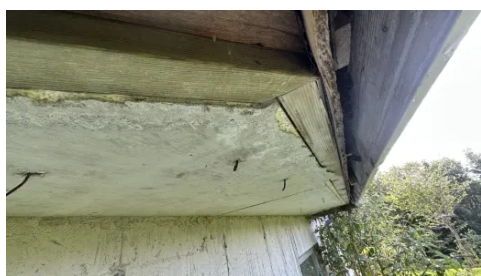
## 6.6 Yttervegger

Utvendig kledning fra byggeåret, stedvis noe nedbrytning og tørkesprekker i treverk som er mye utsatt for sol og fuktighet, god stand iht. alder.

Supplere musetetting.  
Jevnlig rengjøring og overflatebehandling av kledning må påregnes.

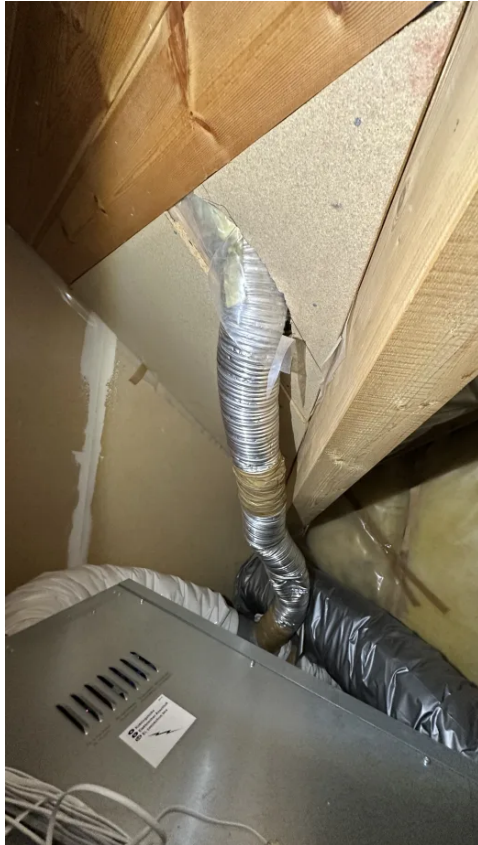
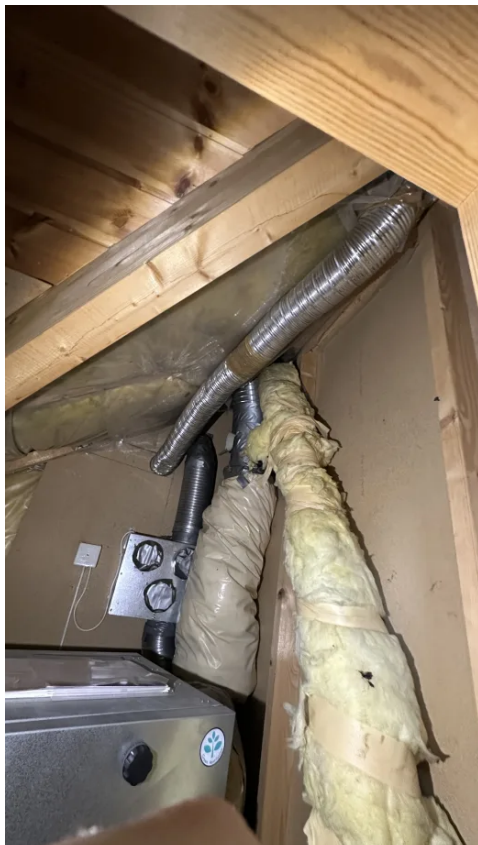
## 6.7 Loft (konstruksjonsoppbygging)

Registrert vannmerker i yttertak/vegg i kott, soverom vest, samt underliggende himling på kjøkken 1. etasje. Eier opplyser at dette oppstå ved oppføring av bolig og ble utbedret fortløpende. Ingen registrert fukt ved overflatemåling på befaringsdagen.

Registrert vannmerker på drager og vegg plate i trapp. Eier opplyser at dette også oppstå ved oppføring av bolig og har blitt utbedret. Ingen registrert fukt ved overflatemåling på befaringsdagen.

Adkomst for inspeksjon av loft/takkonstruksjon må etableres.  
Klemme/teipe diffusjonsplast mot yttertak i kott.

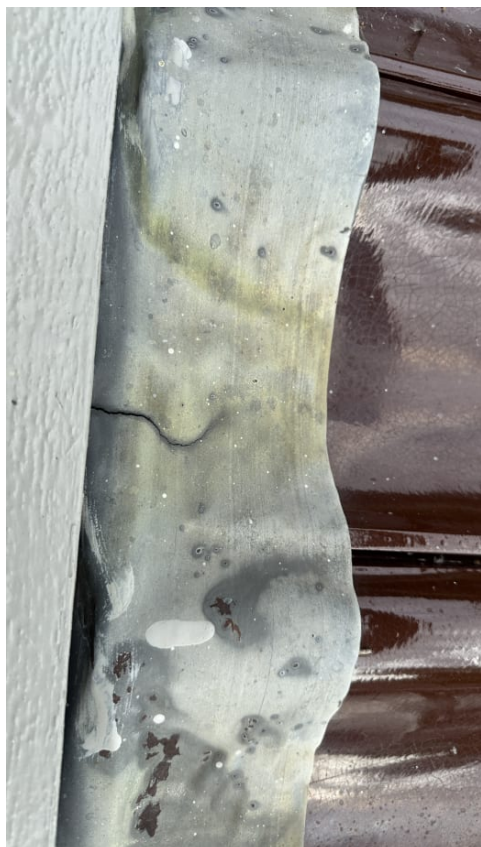
## 6.10 Taktekking

- Registrert stedvis sprekke i bly i overgang tak/vegg, ingen registrerte følgeskader på befaringsdagen. Anbefales utbedret for å hindre lekkasje.
- Stedvis noe avskalling i plastbelagt sløysrenner, påregnelig normalt ift. alder.
- Ikke synlig fugletetting ved takfot.
- Enkelte taksteins synes skiftet.

Utbedre skadet bly i overgang tak/vegg.

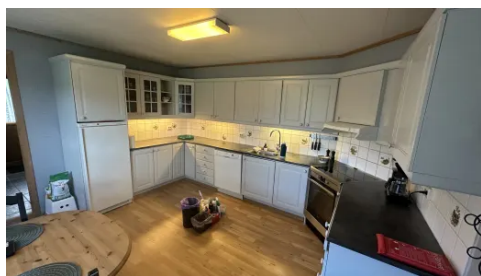
## 6.13 Kjøkken: Hoveddel

- Stedvis "bom" i flis, riss i fuge i flislagt vegg over benk.
- Ujevnheter i skjøt benkeplate.
- Enkelte fronter behøver justering.

Avløpsrør under kjøkkenvask bør etter strammes med jevne mellomrom, dette fordi disse over tid glir fra hverandre ved bruk av varmt og kaldt vann, og kan forårsake fuktskade i skap og eventuelt nærliggende gulv.

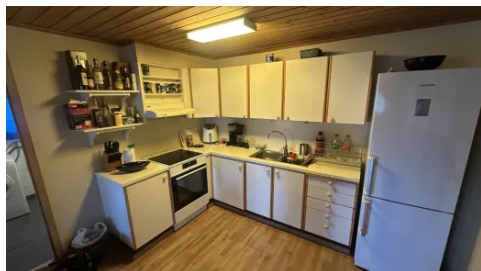
## 6.14 Kjøkken: Sokkelleilighet

-Leietaker opplyser at svelling/skade i bunnplate under vaskekum skyldes mindre lekkasje fra avløpsrør, denne skal være utbedret av leietaker. Ingen registrert fukt ved overflatemåling på befaringsdagen.

Avløpsrør under kjøkkenvask bør etter strammes med jevne mellomrom, dette fordi disse over tid glir fra hverandre ved bruk av varmt og kaldt vann, og kan forårsake fuktskade i skap og eventuelt nærliggende gulv.

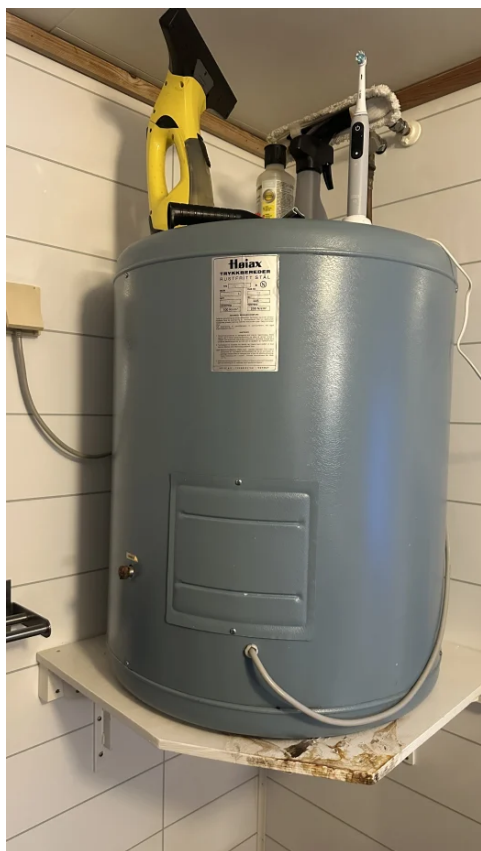
## 6.22 Varmtvannsbereder: Sokkelleilighet

Berederen er over 20 år har usikker restlevetid.  
Det registreres drypplekkasje fra bereder.  
Manglende fast tilkobling.

Iht. alder og påpekte merknader anbefales bereder skiftet.  
Montere fast tilkobling iht. dagens krav.

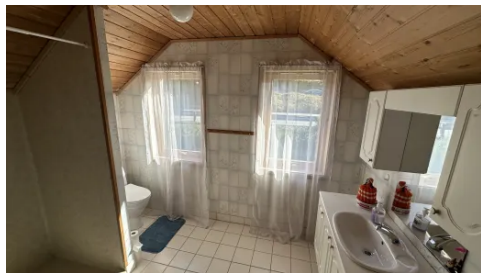
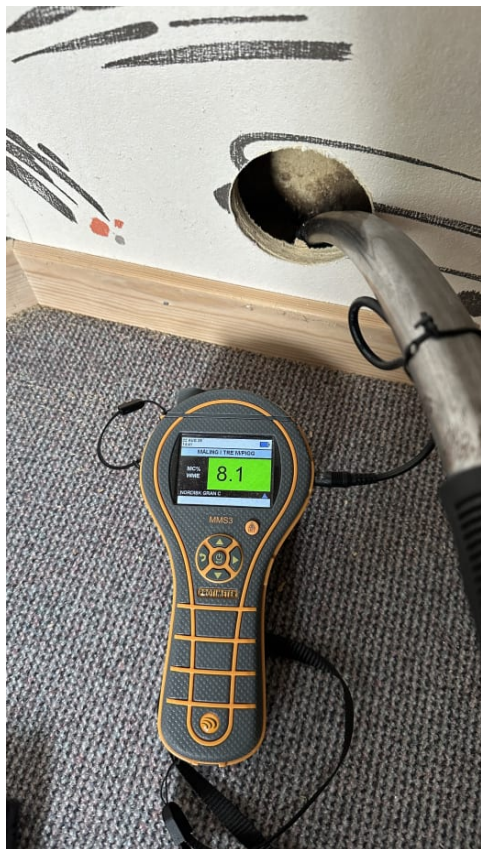
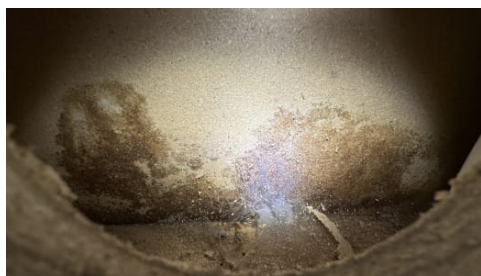
## 6.25 Våtrom: 2. etasje - Bad

Det er behov for totalrenovering av våtrommet!

- Fall til sluk er mindre en referansenivået, samt sokkel til dusjnise danner sperre til sluk.
- Det er ikke synlig membran i dørterskel, trolig er det benyttet primer som normalt ved oppføringstidspunktet. Primer tilfredsstillende ikke dagen krav til tetthet.
- Sprekk i flis ved dør, stedvis "bom"/hulrom under flis.
- Det ble ikke registrert fukt ved overflate målinger i våtsonen.
- Hulltaking er foretatt fra tilstøtende rom mot våtsone, ingen registrert fukt. Det ble derimot registrert eldre vannmerker, trolig fra tidligere utetthet/før montering av belegg.
- Stedvis riss sveiset belegg.
- Det er ikke tilstrekkelig tettesjikt rundt rørføringer i vegg til servant, dette øker faren for fuktskade ved vannsøl eller lekkasje.

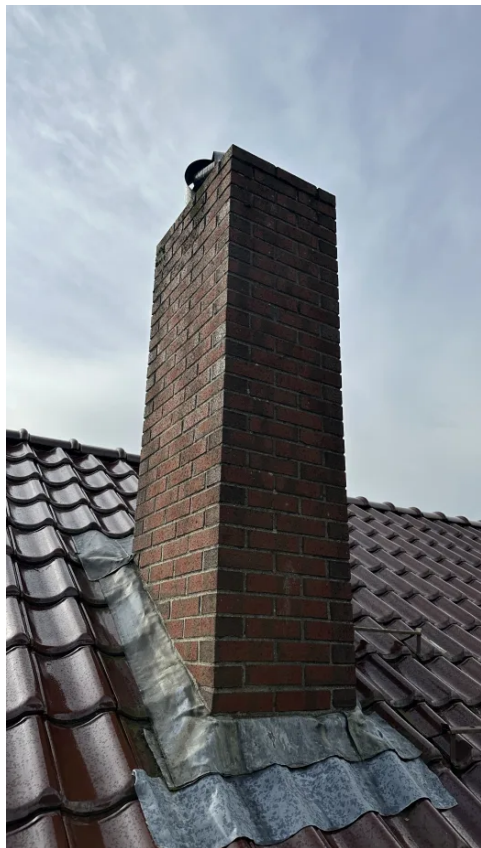
## 6.30 Øvrig: Skorstein over tak

Ingen registrert lekkasje er skader besiktelse av skorstein over tak eller i stue 2. etasje.  
Pipeløp over tak kledd med beslag.

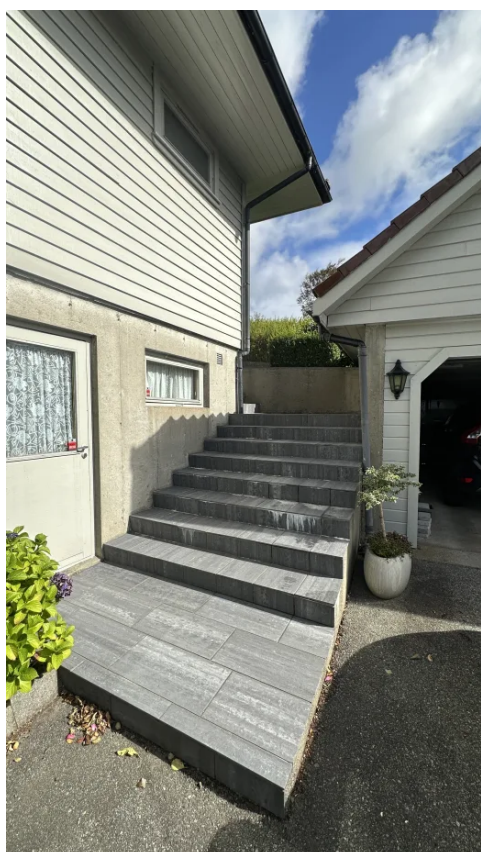
### 6.31 Øvrig: Støttemur

-Manglende rekkverk.

Nivåforskjell på mer enn 0,5 meter der det er hardt underlag som f.eks. betong, asfalt, steinheller, må også sikres med rekkverk, gjerde, tett vegetasjon eller liknende.
