# Tilstandsrapport

Enebolig

Langholsvegen 883, 2412 SØRSKOGBYGDA

Befaringsdato: 06.03.2025

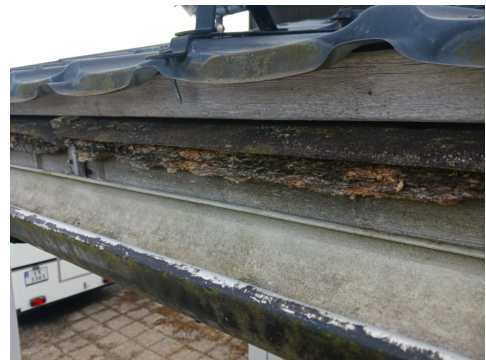
Taktro utført med eksponerte sponplater mot takfot. Kantside med svelleskader. Beslag mangler ved overgang mellom veggliv og takkonstruksjon over kjellertrapp.

Undertak med sponplater

- Lokal utbedring må utføres.
- Tidspunkt for utskiftning av takteking nærmer seg.

Bergenset levetid for undertak utført med sponplater. Jevnlig kontroll av tekkingen anbefales. Mose/algevekst bør fjernes. Tilstanden ved tekkingen bør sjekkes etter fjerning av mose/alger.

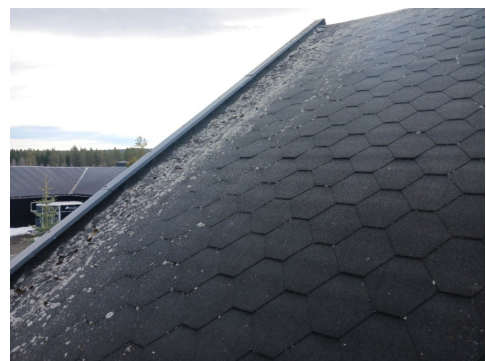
Noe mosevekst

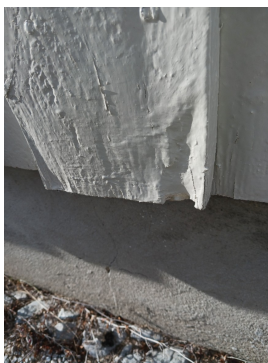
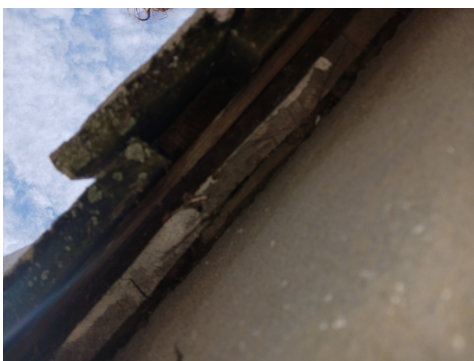
- Det er påvist spredte råteskader i bordkledningen.

Lokale råteskader i nedkant av kledningsbord. Veggkonstruksjoner med noe skjevheter, omfanget vurderes som normalt alder tatt i betraktning. Sagflisisolering med lav isolasjonsevne.

- Råteskadet trekledning må skiftes ut.

Behov for lokale utskiftninger av råteskadet kledning. På generelt grunnlag bør eldste konstruksjoner vurderes utvendig etterisolert i forhold til dagens isolasjonskrav til boliger. Ifølge Byggforsk byggdetaljblad bør trekledninger malebehandles i intervaller på fra 6 til 12 år. For dekkbeis i intervaller på fra 4 til 8 år og for beis i intervaller på fra 2 til 6 år. Normal levetid ved jevnlig vedlikehold er ca 50 år.

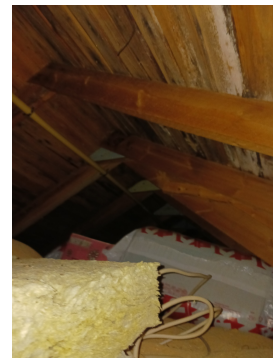
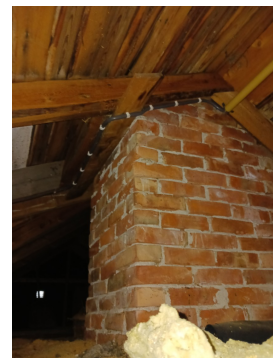
- Det er registrert symptom på aktivitet fra skadedyr

Ingen tegn til fuktrelaterte følgeskader ved kaldtloft eller innvendige overflater som kan settes i sammenheng med utett tekking eller kondensproblematikk ved takkonstruksjonen. Uten gangbaner for inspeksjon. Sagflisisolering med lav isolasjonsevne og varmluftslekkasjer fra underliggende rom. Ujevn sagflistykkelse. Enkelte spor etter aktivitet av mus.

- Det må gjennomføres ytterligere undersøkelser.

Kaldtloftet bør besiktiges i sin helhet. Etterisolering av loftet anbefales.

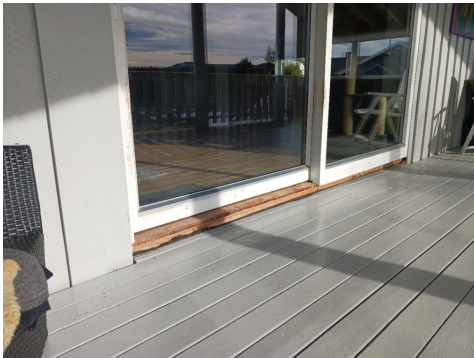
- Det er påvist avvik rundt innsettingsdetaljer.
- Det er påvist utetthet/åpning mellom dørblad og dørkarm. Dvs. at kald trekk kan oppstå.

- Det bør gjøres tiltak for å lukke avviket.
- Dører må justeres.

Dører med noe justeringsbehov. Utfra varmetapsbetraktning bør punkterte glass vurderes utskiftet hvis dette påvises. Tettelister bør byttes ved dører, mistet noe tettefunksjon. I følge Byggforsk byggdetaljblad er middels levetid for dører normalt ca 40 år. Normal garantitid for isolerglass mot punktering er 5-10 år.

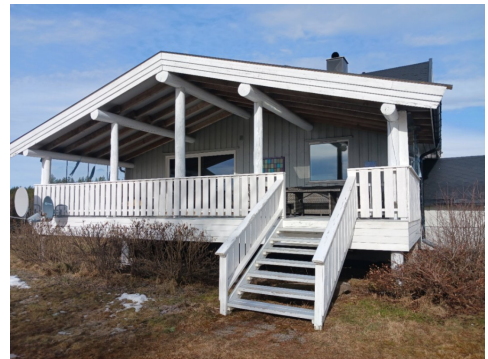
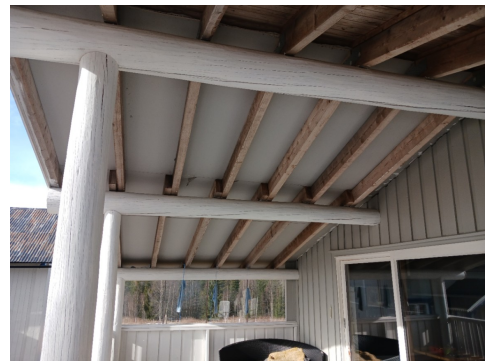
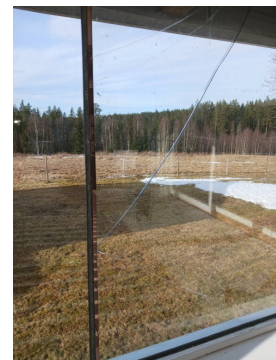
Rekkverk ved terrasse målt til ca 0,9 m (krav byggeår 0,9 m, dagens krav 1,0 m). Plassbygget takkonstruksjon med umerket skurlast. Glasskade i levegg.

- Det er ikke krav om utbedring av åpninger i rekkverk til dagens forskriftskrav.
- Det er ikke krav om utbedring av rekkverkshøyde opp til dagens forskriftskrav.

Utbedringsbehov for glasskade.

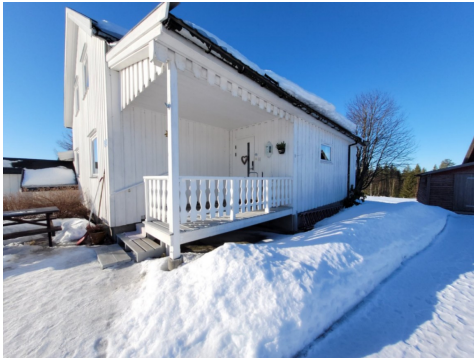
- Åpninger i rekkverk er ikke i henhold til krav i dagens forskrifter.
- Det er påvist fukt-/råteskader i konstruksjonen.

- Det er ikke krav om utbedring av åpninger i rekkverk til dagens forskriftskrav.
- Råteskadede konstruksjoner må skiftes ut.

Behov for utbedring av påviste forhold. Handløper og rekkverk må monteres ved terrengtrapp.

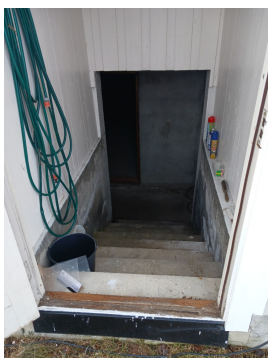
- Det er ikke montert rekkverk.
- Betongtrapp har mindre sprekker/skader

Rekkverk/håndløpere må monteres ved trapp.

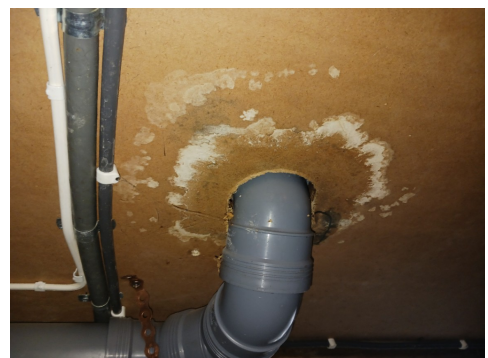
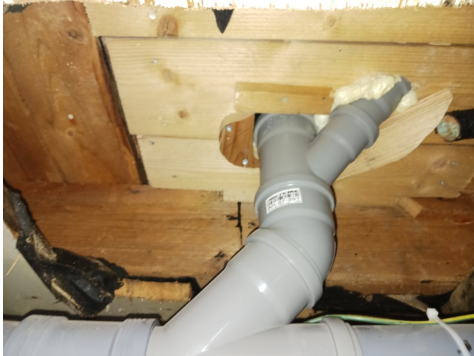
- Det er påvist fuktskader i etasjeskiller
- Målt høydeforskjell på mellom 10 - 20 mm innenfor en lengde på 2 meter. Tilstandsgrad 2 gis med bakgrunn i standardens krav til godkjente måleavvik.
- Det er avvik:

Fuktskader i kjellerhimling etter tidligere lekkasje fra bereder plassert i kjelleren, ingen restfukt. Isolasjon og vindsperre mangler lokalt i bjelkelag over kjeller. Fuktskjolder rundt rørgjennomføringer fra bad og kjøkken, ingen tegn til restfukt. Deler av kjellerhimling uten vindsperre/himlingsbord. Høydeforskjeller fremstår i hovedsak fra byggeåret samt påvirket av noe langtidsnedbøyninger, setninger eller telehiv.

Mindre utbedringsbehov etter fuktskade. Det anses for øvrig ikke nødvendig med umiddelbare tiltak. Evt utbedringer kan vurderes ved planlagte rehabiliteringer.

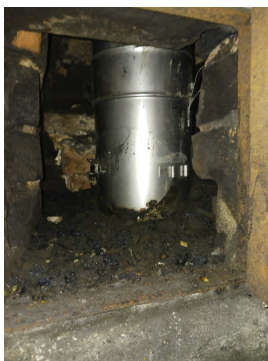
Pipeforing fra 2023

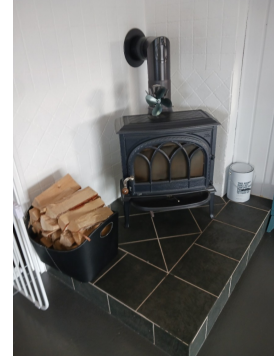
Ildsted i stue 1. etasje

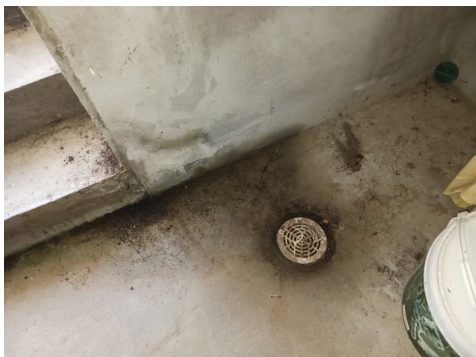
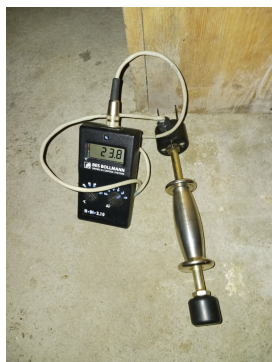
- Det er påvist indikasjoner på noe fuktgjennomtrenging i kjellergulv.
- Det er påvist indikasjoner på noe fuktgjennomtrenging inn i kjellermur.
- Det er påvist synlig fuktighet på mur/gulv i kjeller.

Trappevanger, lettvegger i bindingsverk, tredører, vinduer og treoleer satt på betonggulv utsatt for fuktopptrekk og fuktskader. Synlige tegn innvendig etter fuktpåvirkning ved gulv og vegger med misfarginger samt kalk- og saltutslag. Antatt asbestholdige plater i teknisk rom. Trevirke med likevektsfuktighet målt over 20% FK, fuktbelastningen medfører risiko for etablering av soppskader ved organiske byggematerialer.

- Det må foretas tiltak for å redusere/begrense fuktgjennomtrenging inn i kjeller.
- Andre tiltak:
- Det påviste fuktnivå gir grunn til å overvåke konstruksjonen jevnlig for å se utvikling over tid, og eventuelt foreta tiltak for å unngå fuktskader.

Krav til avfallshåndtering ved evt riving av asbestholdige plater. Fuktsikring bør generelt etableres mellom treverk og murverk. Temperaturen ved kjelleren kan med fordel økes noe. Ventilering kan med fordel forbedres ved etablering av flere veggventiler. Eternittplater inneholder asbest og skal miljøsaneres ved riving. Kostnadsestimat for ytterligere kontroll av fagmann samt mindre tiltak mot fuktopptrekk i trevirke.

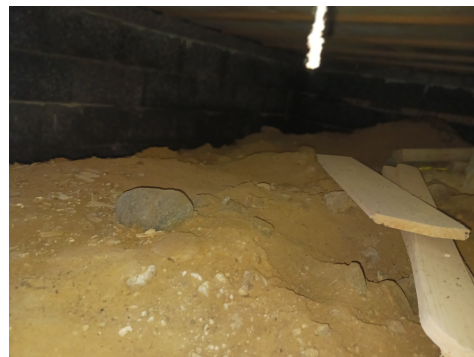
- Det er stedvis påvist fuktnivå som tilsier at konstruksjonen kan ha fuktskader.
- Det er avvik:

Begrenset besiktigelse fra kjellervindu. Ingen visuelle tegn ved innvendige overflater til skader som kan settes i sammenheng med tradisjonell fuktproblematikk forbundet med krypkjellere. Ventiler uten sikring for adkomst for dyr.

Flere ventiler i grunnmur anbefales, anbefalt 1-2 luker pr 20 m<sup>2</sup> krypkjeller. Krypkjellere vurderes på generelt grunnlag som risikokonstruksjoner med høy skadefrekvens. Ytterligere undersøkelser bør utføres for hele kryperommet. Lufteventiler bør sikres. Organisk avfall bør fjernes.

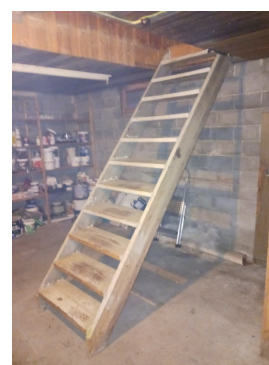
- Det er ikke montert rekkverk.
- Det er avvik:

Bratt plassbygget tretrapp uten rekkverk/handløper. Trappevanger mot betonggulv utsatt for fuktopptrekk. Noe lavt ved ganglinje trapp (krav min 2,0 m).

Rekkverk og handløpere bør etableres. Utfordringer ved høyde i ganglinje som bør forsøkes utbedret. Vanger bør sikres mot fuktopptrekk. Kostnadsestimat med utbedringer for rekkverk.

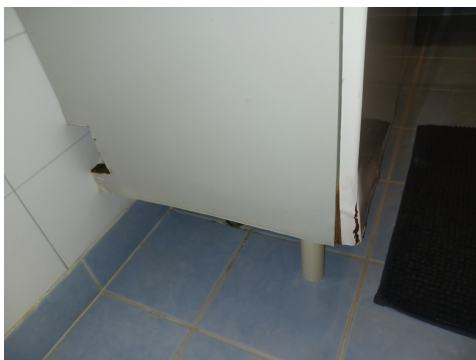
- Det er påvist skader på innredning.

Dusjhjørne er demontert av nåværende eier.

- Lokal utbedring må utføres.

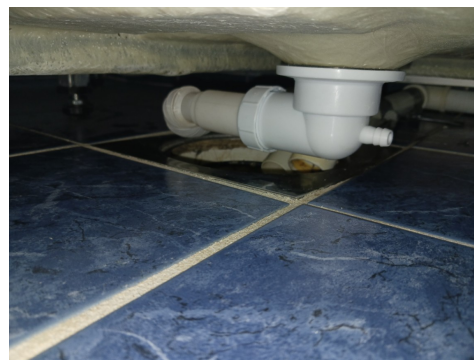
Gulvsluk plassert under kabinett

Rommet må rehabiliteres for å tilfredsstille krav til våtrom, kostnader medtatt under vegger, himlinger og gulv. Baderommet er ikke utført med tetthet eller funksjon som tilfredsstiller krav til våtrom. Levetidsbetraktninger som våtrom kommer ikke til anvendelse. Våtromsfunksjon ivaretatt med dusjkabinett.

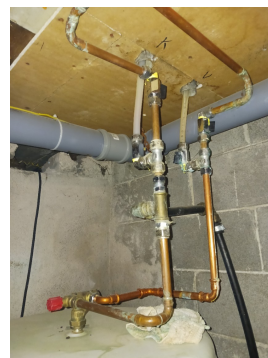
- Det er ikke behov for utbedringstiltak.
- Tidspunkt for utskiftning av vannledninger nærmer seg.
- Det er ikke behov for utbedringstiltak siden anlegget fungerer i dag, men ut ifra alder kan skader plutselig oppstå på eldre anlegg.

Stoppekran må merkes. Ingen påviste lekkasjer eller opplysninger om frostproblematikk. Anlegget bør kontrolleres av fagmann. Levetid på deler av røropplegget anses overskredet, utskiftninger bør vurderes. Anlegget bør kontrolleres av fagmann. Rørføringer og isolasjon ved rørføringer i krypkjeller må kontrolleres.

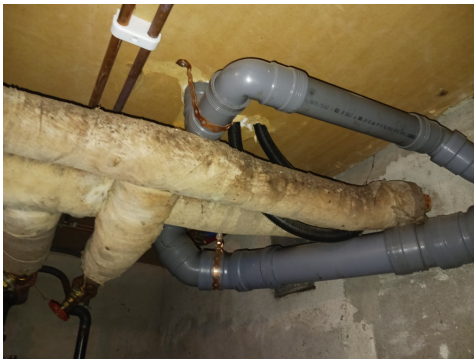
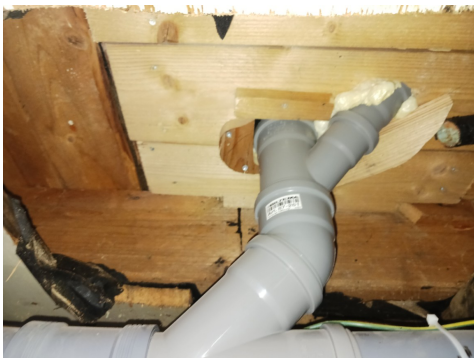
Synlige soilrør i kjeller. Deler av nyere avløpsrør med PVC eller PP-plast. Stakeluke i kjeller. Antatt lufting av kloakk til over tak. Bunnledninger antatt med sementrør og soil fra byggeåret. Funksjon og tilstand må vurderes av fagmann.

- Tiltak:
- Det er ikke behov for utbedringstiltak siden anlegget fungerer i dag, men ut ifra alder kan skader plutselig oppstå på eldre anlegg.
- I forbindelse med oppgradering av våtrom vil det være naturlig med utskiftning av rør.
- Tidspunkt for utskiftning av avløpsrør nærmer seg.

Utskiftninger kan påregnes grunnet elde. Levetid på deler av røropplegget anses overskredet, utskiftninger bør vurderes. Anlegget bør kontrolleres av fagmann. Tilstand ved bunnledninger bør kontrolleres.

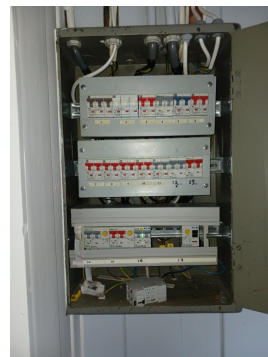
El-skap i gang 2.etasje.
