# Tilstandsrapport

Leilighet

Skullerudbakken 10G , 1189 OSLO

Befaringsdato: 20.03.2026

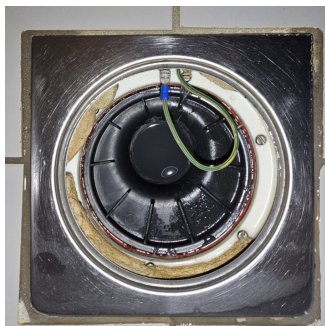
Plastsluk med klemring for membran. Membran er synlig ved klemring i sluk. For øvrig lot det seg ikke konstatere hvordan membran er anlagt da det krever inngrep i konstruksjonen. Membran og sluk vurderes blant annet i forhold til alder.

- Mer enn halvparten av forventet brukstid er passert på membranløsningen.
- Mer enn halvparten av forventet brukstid er passert på slukløsningen.

Sluk.

Overvåk tilstanden jevnlig. For å få tilstandsgrad 0 eller 1 må tettesjiktet og sluk skiftes ut, men tidspunktet for når dette er nødvendig er vanskelig å si noe om. Ved fremtidig renovering, påse at alle forhold med tettesjiktet, våtsone, sluk, røranlegg mv. dokumenteres.

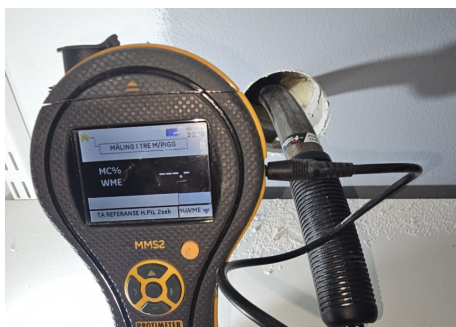
Hulltaking er foretatt, uten å påvise unormale forhold.

Hulltaking er foretatt i nedre del av soveromsvegg. Hullet er tettet med dekklokk, som enkelt kan demonteres ved fremtidig fuktkontroll. Det var ikke mulig med hulltaking i området hvor det erfaringsmessig er mest utsatt for fuktpåkjenning og skade, dvs. i nedre del av vegger bak dusjhjørnet/dusjbatteri, da dusjhjørnet vender mot kjøkkeninnredning og naboleilighet.

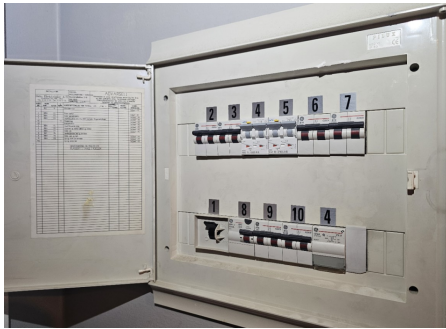
Sikringskap med 40A hovedbryter.  
Sikringsskapet er plassert i entré.  
Fordelingskurser med automatsikringer og jordfeilautomater.  
Fordelingskurser består av 1 stk. 20A teknisk kurs, 4 stk. 16A kurser, 2 stk. 15A kurser og 1 stk. 10A kurs.  
Det fremgår av tilsynsrapport at det ble gjennomført el-kontroll den 13.05.2022 og at alle avvik ble lukket.

Sikringsskap.

I og med at det ble foretatt eltilsyn i 2022, og påviste avvik ble lukket, bør det foreløpig ikke være behov for ny elektrofaglig kontroll.
