# Tilstandsrapport

Leilighet i 1. etg. i flermannsbolig med næringsseksjoner.

Bulls gate 2E , 3110 TØNSBERG

Befaringsdato: 29.01.2026

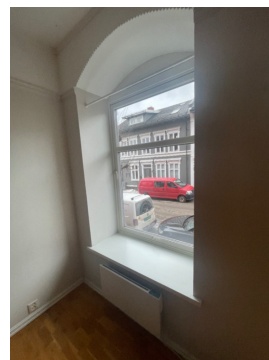
- Karmene i vinduer er slitte og det er sprekker i treverket.

Vinduer bærer preg av elde og slitasje, samt at det stedvis er noe avskalling av maling og slitte overflater.

Det bør utføres vedlikehold og utbedring av slitte vinduskarmer og sprekker i treverket for å hindre ytterligere forringelse, fuktskader og redusert isolasjonsevne. Dersom dette ikke utbedres, kan det føre til varmetap, økte energikostnader og risiko for råte i vinduskarmer og tilstøtende konstruksjoner.

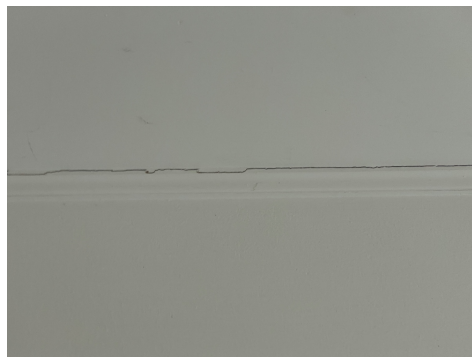
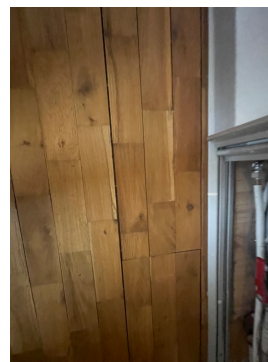
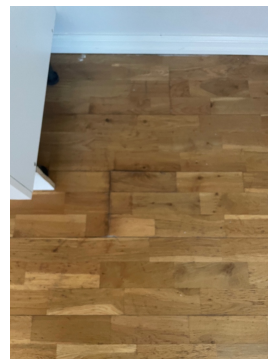
- Det er stedvis påvist synlige skader på overflater.

Innvendige overflater bærer preg av elde og slitasje, samt manglende vedlikehold. Parkettgulvet er misfarget, ripete og slitt. Det er registrert fuktskader i gulvet på kjøkkenet og foran varmtvannsberederen. På befaringsdagen ble det ikke målt fukt av betydning. På veggene er det flekker og merker, samt riss og sprekker i overgangen mellom tak og vegger. Det er også sprekker i hjørner på veggene, samt stedvis luftbobler i tapetet.

Overflatene må utbedres eller fornyes for å hindre videre forringelse og sikre tilfredsstillende innemiljø. Fuktskader i gulvet på kjøkkenet og foran varmtvannsberederen bør undersøkes nærmere og utbedres for å unngå risiko for mugg- og råteskader, samt ytterligere skade på konstruksjonen. Riss, sprekker og luftbobler i tapetet bør utbedres for å forhindre videre skadeutvikling og opprettholde estetisk standard.

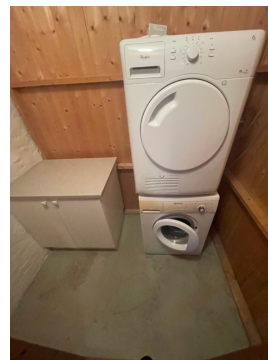
Boden er ikke bygget som våtrom, og det er i utgangspunktet krav til sluk i gulv og tett løsning på gulv når et rom benyttes som vaskerom/våtrom. Forsiktig bruk av vann må derfor påregnes. Det er sprekker og riss i veggene, samt fuktmerker og saltutslag. Fuktmerker og saltutslag vurderes å ha sammenheng med redusert effekt av dreneringen. Rommet har også tilstrekkelig ventilasjon med tanke på tørking av klær og lignende.

Det bør etableres tilfredsstillende ventilasjon og fuktsikring i rommet, samt vurderes tiltak for å utbedre fuktigheten på gulv og vegger. Manglende sluk og tett gulvløsning medfører økt risiko for fuktskader og følgeskader på bygningskonstruksjonen ved lekkasje eller vannsøl. Sprekker, riss og saltutslag indikerer fuktproblemer som kan forverres over tid dersom tiltak ikke iverksettes.

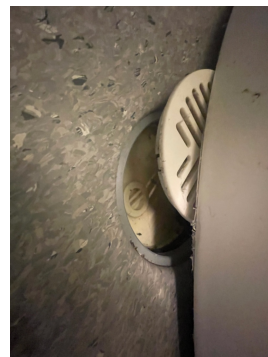
- Det er viktig å merke seg at levetiden til en membran varierer basert på kvalitet, installasjon og bruk. Eldre membraner kan bli sprø og sprekke opp, noe som fører til at de mister sin vanntettende funksjon. Dette kan resultere i vannlekkasjer gjennom vegger og gulv og fuktskader.

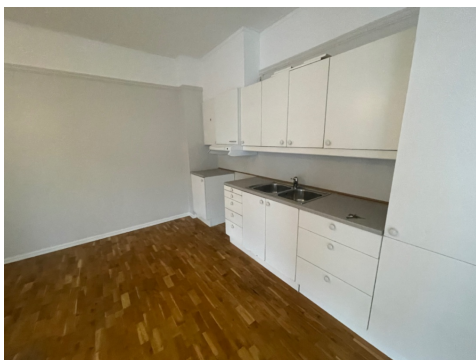
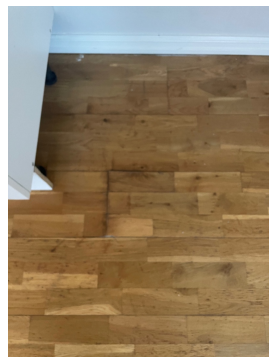
- Det er påvist skader på overflater/kjøkkeninnredning utover normal slitasjegrad.

Kjøkkenet bærer preg av elde og slitasje. Det er registrert fuktskader på gulvet, samt fuktskader på innredning og benkeplate.

Det må gjennomføres utbedring eller utskifting av skadede overflater, innredning og benkeplate for å hindre videre forringelse og redusere risiko for ytterligere fuktskader, som kan føre til muggdannelse og skader på underliggende konstruksjoner.

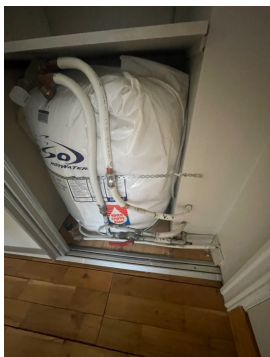
- Andre tiltak:
- Eldre vannrør har blant annet større sannsynlighet for lekkasjer, noe som kan føre til omfattende og kostbare vannskader i boliger.

Vannrørene bør undersøkes nærmere av fagperson, og nødvendige utbedringer bør gjennomføres for å sikre forskriftsmessig utførelse og forhindre lekkasjer. Konsekvensen av å ikke utbedre forholdene er økt risiko for vannlekkasjer, følgeskader på bygningsdeler og redusert levetid på anlegget.
