Tilstandsrapport

Enebolig

Rindalslina 745, 6657 RINDAL

Oppdragsnr.: 18900-1426

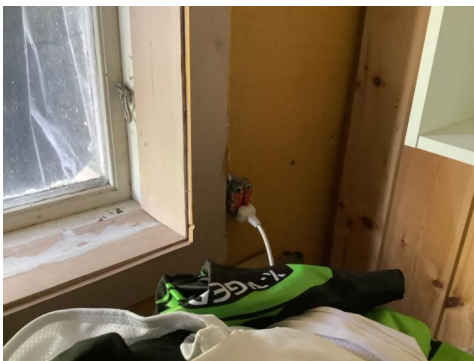
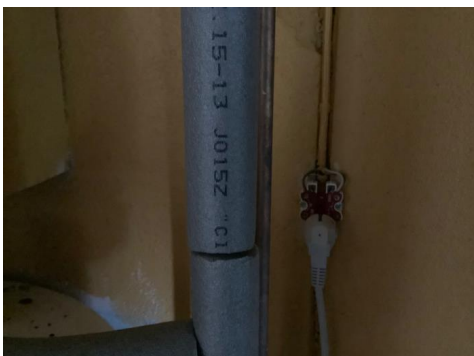
7. Er det tegn til at det har vært termiske skader (tegn på varmgang) på kabler, brytere, downlights, stikkontakter og elektrisk utstyr? Sjekk samtidig tilstanden på elektrisk tilkobling av varmtvannsbereider, jamfør eget punkt under varmtvannstank
Nei
8. Er der synlig defekter på kabler eller er disse ikke tilstrekkelig festet?
Ja

9. Er det tegn på at kabelinnføringer og hull i inntak og sikringsskap ikke er tette, så langt dette er mulig å sjekke uten å fjerne kapslinger?
Nei
10. Finnes det kursfortegnelse, og er den i samsvar med antall sikringer?
Ja
11. Foreta en helhetsvurdering av det elektriske anlegget, dets alder, allmenne tilstand og fare for liv og helse. Bør det elektriske anlegget ha en utvidet el-kontroll?
Ja Det anbefales utvidet el-kontroll.
