# Tilstandsrapport

📍 Gislemyrveien 1B, 4621 KRISTIANSAND S

# gnr. 14, bnr. 293

Oppdragsnr.: 20028-1884

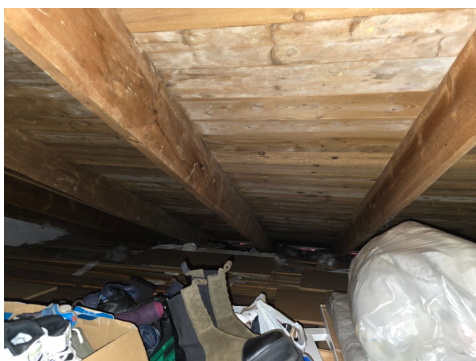
### ! TG 2 Takkonstruksjon/Loft - avvik

- Det er avvik:
- På befaringsdagen var det skjolder på undertak ut mot gesimser. Forholdet skyldes varmluftslekkasje via utette/manglende dampsperrer fra underliggende boligrom. Luft har deretter kondensert på undertaket i kalde perioder.

- Tiltak:
- Utbedring vurderes som kostbart, og eventuelt tiltak kan vurderes etter egen nytteverdi av loftet.

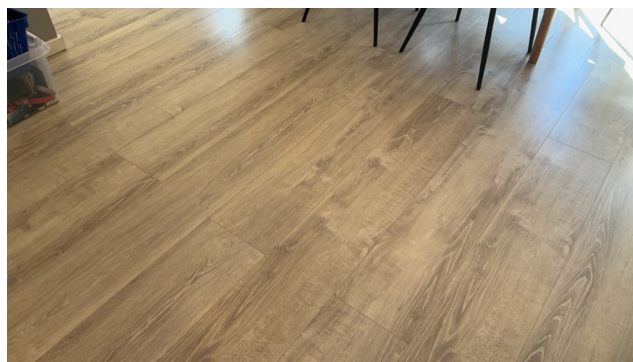
### ! TG 2 Overflater - avvik

- Det er avvik:
- Stedvis knirk i gulv. Dette er noe som varierer med årstider.

- Tiltak:
- Utbedring av knirk kan vurderes etter eget ønske.

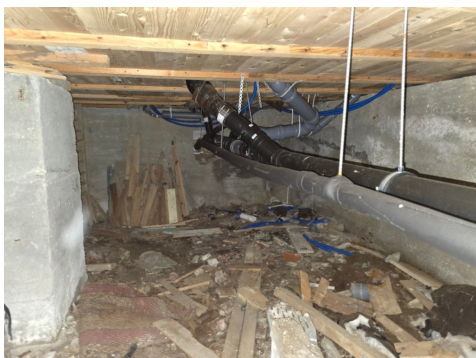
## ! TG 2 Krypjkjeller

- Det er avvik:
  - Det er observert organiske materialer.
  - Noe jordfuktighet.

- Tiltak:
  - Ved montering av en avtrekksvifte vil miljøet bedres.

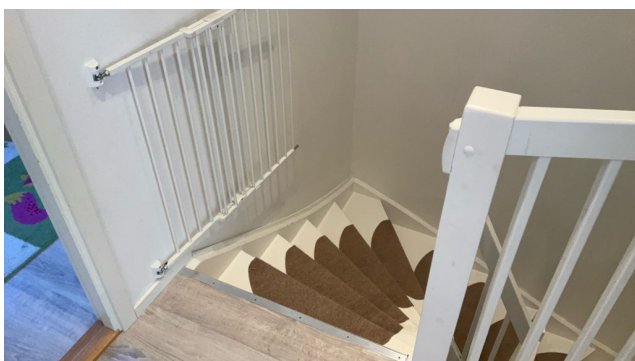
## ! TG 2 Innvendige trapper - avvik

- Det mangler håndløper på vegg i trappeløpet.

- Håndløper bør monteres, men det var ikke krav på byggetidspunktet.

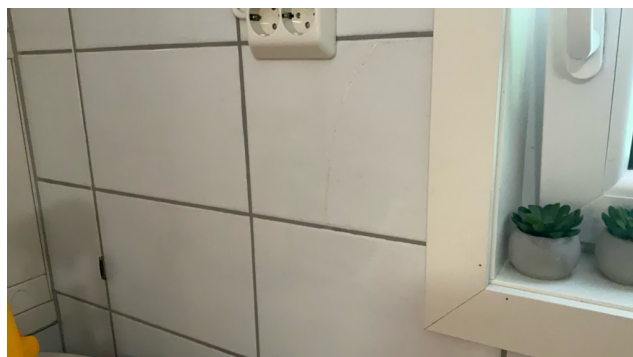
## ! TG 2 Overflater vegger og himling - avvik

- Det er avvik:
  - Sprekk i en veggflis.

- Tiltak:
  - Kosmetisk betydning.

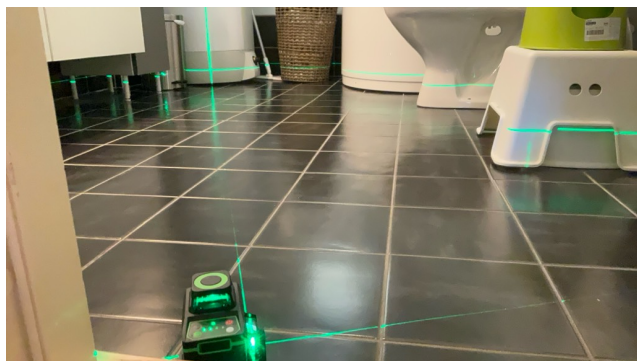
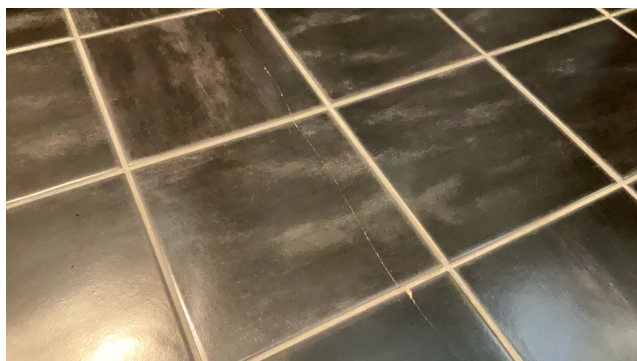
## ! TG 2 Overflater Gulv

- Baderomsgulvet har sprekker. Underliggende membran kan ha skader.
- Gulvflaten har ikke tilstrekkelig fall til sluksonen.

- Tiltak:
- Oppgradering må vurderes.
- Jevnlig ettersyn av sluket anbefales.
