# Tilstandsrapport

Boligbygg med flere boenheter

Eliaskirken 2G , 5164 LAKSEVÅG

Befaringsdato: 13.02.2026

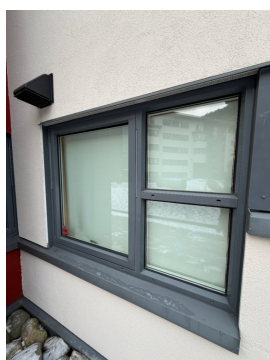
### TG 1 Vinduer

Bygningen har malte trevinduer som er alu kledd utvendig med 2-lags glass.

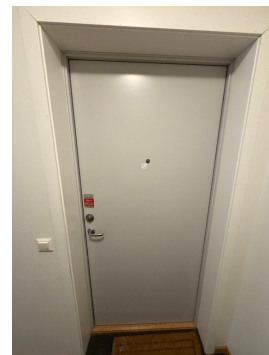
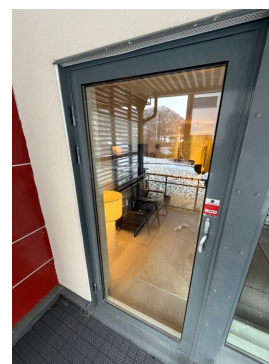
### TG 1 Dører

Bygningen har malt balkongdør i tre som er alu kledd utvendig og brann- og lydklassifisert entrédør.

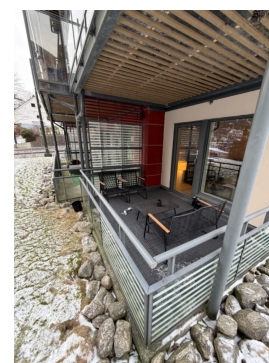
### TG 1 Balkonger, terrasser og rom under balkonger

Terrasse på bakkeplan med tilkomst fra stue/kjøkken, oppmålt til 8.51m<sup>2</sup>

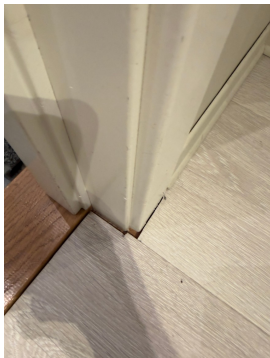
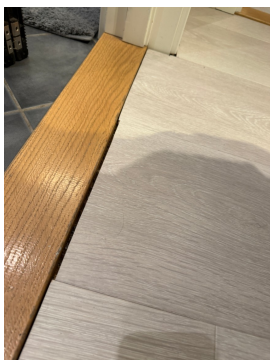
### TG 1 Overflater

Innvendig er det gulv av laminat fra 2023. Veggene har malte plater og betong. Innvendige tak har malte plater og betong. Alle overflater er malt i 2023. Overflater ble visuelt kontrollert, uten å registrere synlige skader eller andre avvik utover normal bruksslitasje. Overflater er en skjønnsmessig vurdering og TG er vurdert utifra om det er skader/større slitasje på overflatene. Stedvis noe hakk og merker må forventes i en brukt bolig og kommenteres ikke hvis det ikke er utover det som er å betegne som normal bruksslitasje.

\* Gliper mot terskler og dørlister på laminaten. Kan fuges med Pergo laminat fugemasse.

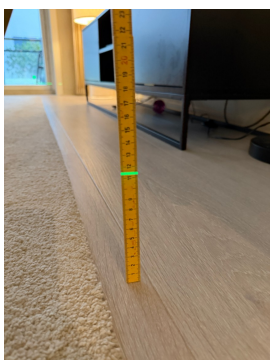
## ! TG 1 Etasjeskille/gulv mot grunn

Etasjeskiller er av betongdekke. Kontrollert med laser.

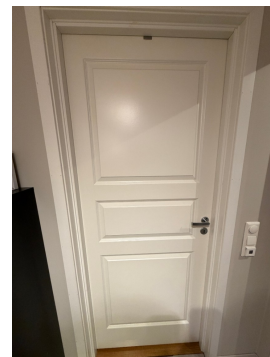
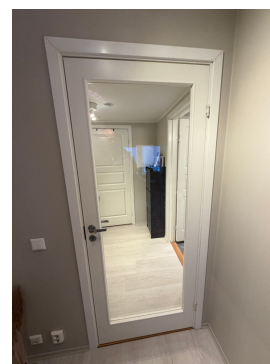
## ! TG 1 Innvendige dører

Innvendig har boligen malte fyllingsdører, glassdør fra entre til stue/kjøkken.

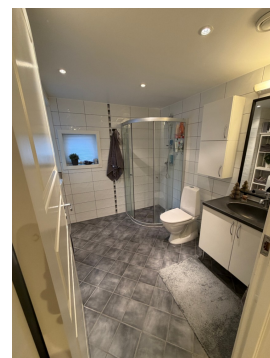
### Generell

Bad fra byggeår

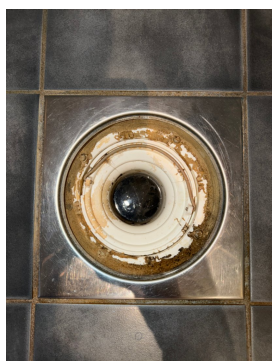
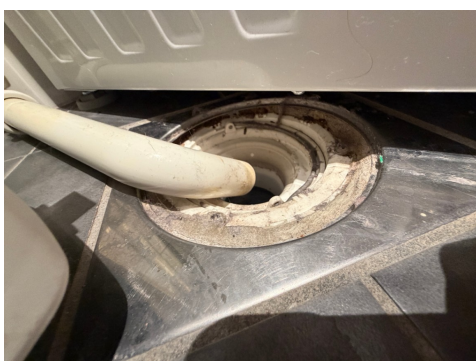
### ! TG 2 Sluk, membran og tettesjikt

Det er plastsluk og smøremembran med ukjent utførelse.

- Mer enn halvparten av forventet brukstid er passert på membranløsningen.

Smøremembran har en naturlig aldriingsprosess i form av kjemisk uttørking. Normal forventet levetid på smøremembran er 10-20 år. Ved å etablere tett dusjkabinett vil badet kunne vare i flere år enn den antatte gjestående levetiden.

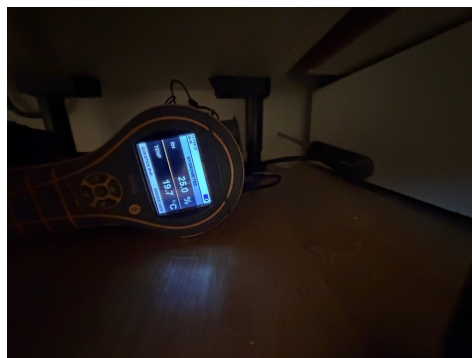
### ! TG 0 Tilliggende konstruksjoner våtrom

Hulltaking er foretatt uten å påvise unormale forhold. Hulltaking er foretatt fra soverom . RH i vegg ble målt til 25%, ingen utslag ved måling i overflater i veggkonstruksjonen.

Relativ luftfuktighet ble målt med lang probe. Den viste relativ luftfuktighet på 25 % ved en temperatur på 19.7 grader. Relativ luftfuktighet under 60 % anses å være tørt. Relativ luftfuktighet mellom 60-74 % er akseptabelt. Relativ luftfuktighet mellom 75-85 % anses å være fuktig. Relativ luftfuktighet mellom 86,5-100 % anses å være meget fuktig

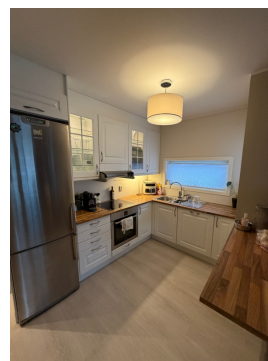
### ! TG 1 Overflater og innredning

Designa kjøkken innredning med profilerte fronter. Benkeplaten er av laminat. Det er kjøl/fryseskap, oppvaskmaskin, platetopp og stekeovn. \*noe svelling på front til oppvaskmaskin.

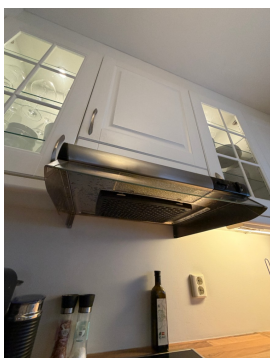
## ! TG 1 Avtrekk

Det er avtrekk via balansert anlegg.

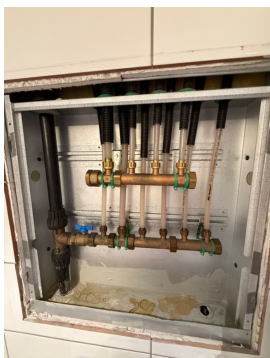
## ! TG 1 Vannledninger

Innvendige vannledninger er av plast (rør i rør). Det er besiktiget i rørskap.

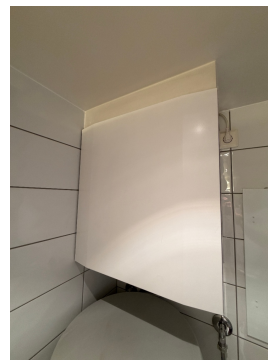
## ! TG 2 Ventilasjon

Boligen har balansert ventilasjon.  
Selger opplyser om en drivreim som har rivnet, men er utbedret med strips/lim.  
Anlegget fungerer på befaringsdagen, men det må påberegnes utskifting av reim / service på anlegget grunnet alder.  
Forventet levetid på aggregat er 15-20 år.

TG2 grunnet alder på anlegg

Det er ikke behov for straks tiltak, men det må påberegnes tiltak på sikt grunnet alder på anlegget.

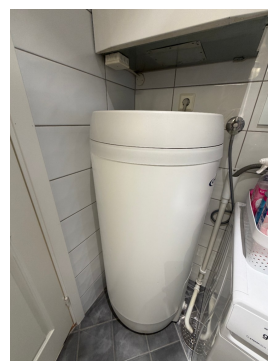
## ! TG 1 Varmtvannstank

Varmtvannstanken er på ca. 200 liter.  
Tiltak må påberegnes på sikt grunnet alder på bereder.

Årstall: 2007
