Tilstandsrapport

Boligbygg med flere boenheter

Holtenga 3 , 1739 BORGENHAUGEN

Befaringsdato: 08.04.2026

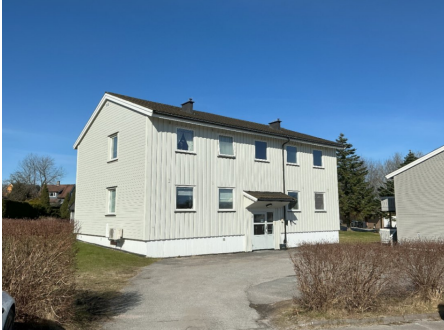
Taktekkingen er av stål/aluminiumsplater. Taket er besiktiget fra bakkenivå. Tak (takkonstruksjon, taktekking og skorstein) er kun observert fra bakkenivå og vurderingen er begrenset av dette. Det er ikke sikkerhetsmessig forsvarlig å bevege seg ut på taket eller observere fra stige. Selv om det ikke er avdekket skader under befaringen, betyr ikke dette at det ikke foreligger skader som en besiktigelse på taket kan avdekke. Vær oppmerksom på denne risikoen. En undersøkelse av taket kan utføres av en fagperson under tilstrekkelige sikkerhetsforhold.»

- Taktekkingen har mose og slitasje på grunn av elde.

Det anbefales å fjerne mose, da mose kan redusere levetiden på tekkematerialet. Utføre tiltak for å lukke avvik.

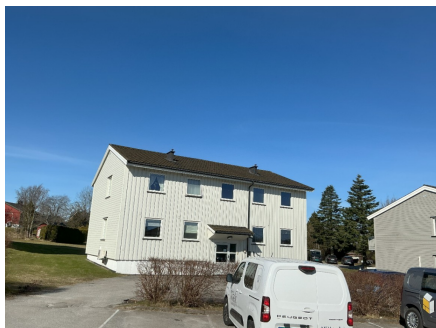
Nedløp og beslag

Takrenner, nedløpsrør og beslag av plastbelagt stål. Det er ukjent hvor nedløp går i grunn.

- Det mangler snøfangere på hele eller deler av taket, men det var ikke krav om dette på byggemeldingstidspunktet.
- Mer enn halvparten av forventet brukstid er passert på renner/nedløp/beslag.

- Overvåk tilstanden jevnlig. For å få tilstandsgrad 0 eller 1 må beslag/renner/nedløp skiftes ut, men tidspunktet for når dette er nødvendig er vanskelig å si noe om.
- Det er ikke krav om utbedring av snøfangere opp til dagens krav.

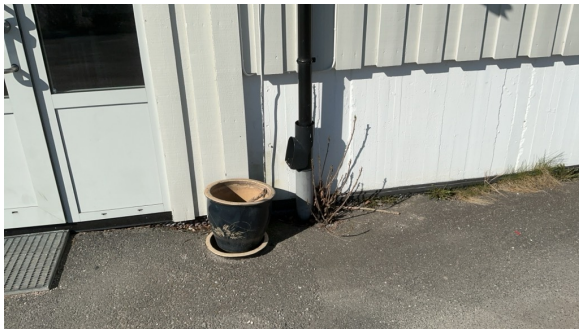
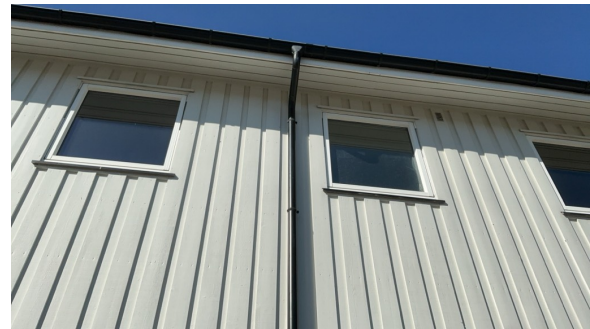
TG.1 Veggkonstruksjon

Veggene har bindingsverkskonstruksjon fra byggeår. Fasade/kledning har liggende bordkledning.

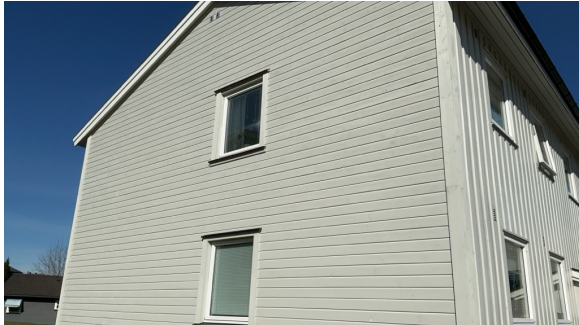
TG.2 Vinduer

Bygningen har malte trevinduer med 2-lags glass.

- Det er påvist tegn på innvendig kondensering av enkelte vindusglass.

- Kondensering på enkelte glass har medført fuktskader i treverk som kan medføre utskiftningsbehov av enkelte vinduer.
- Andre tiltak:

Det må gjøres tiltak for å lukke avviket.

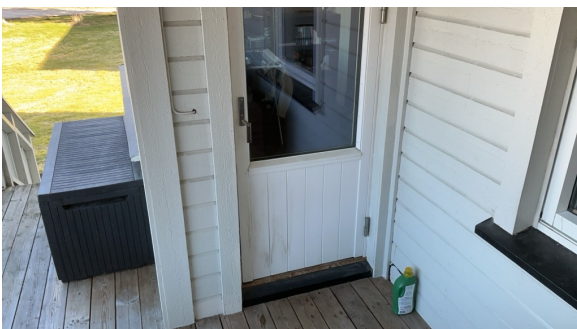
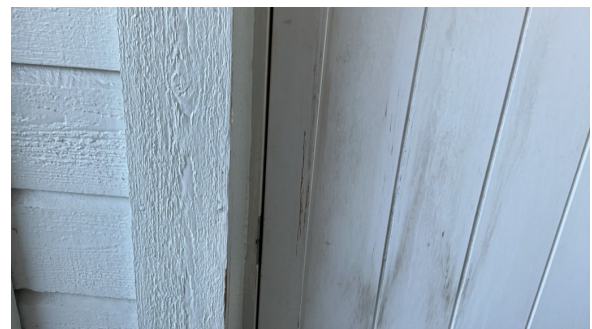
TG 2 Balkonger, terrasser og rom under balkonger

Fra første etasje er det utgang til terrasse oppført i trekonstruksjoner.

- Det er værslitt/oppsprukket trevirke/trepaneler.

det er registrert avflasset maling, sprekker og noe råte i tippbord på rekkverk. Registrert lav rekkverkshøyde.

Utføre vedlikehold. Manglende vedlikehold vil redusere levetiden på konstruksjonsdelene.

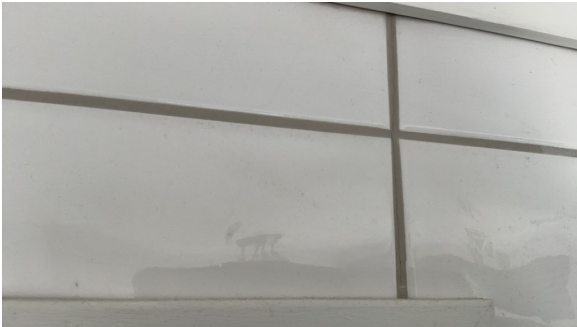
TG 2 Overflater Gulv

- Selv om bom eller hullyd ikke alltid er et umiddelbart problem, bør det overvåkes nøye før eventuell utvikling i sprekker i flisfuger e.l. oppstår. Dette må en foreta tiltak for, for å begrense utviklingen.

Det er registrert noe avskaling på flis.

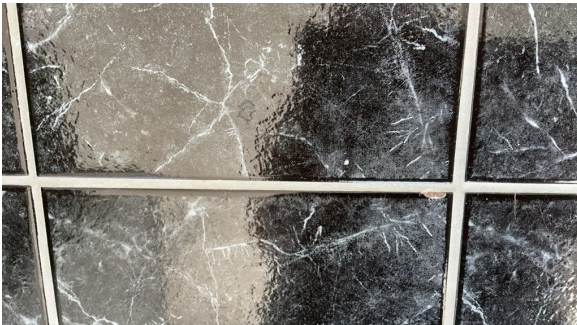
TG 3 Sluk, membran og tettesjikt

- Andre tiltak:
- Utettheter i tettesjiktet på våtrommet kan føre til fuktskader i bakenforliggende konstruksjoner dersom det ikke blir foretatt tiltak på våtrommets tettesjikt.

Kostnadsestimat: 100 000 - 200 000

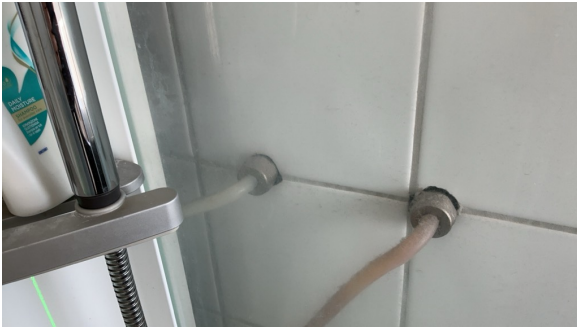
TG.2 Sanitærutstyr og innredning

- Det er påvist riss/sprekker i utstyr på våtrommet.

- Riss er vanligvis overfladiske skader i servantens overflate eller glasur. Konsekvensene av riss er hovedsakelig kosmetiske.
