# Tilstandsrapport

Enebolig

Bergsbygdavegen 84, 3949 PORSGRUNN

Befaringsdato: 21.03.2025

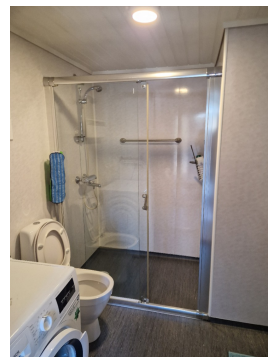
Målt med laser ble gulv målt flatt. Mindre lokalt fall rundt sluk. Bad mangler sekundærsluk på utsiden av dusjnise. Eventuelt lekkasjevann vil kunne renne til tilstøtende rom. Spalte bør etableres i sokkel dusjnise, så eventuelt lekkasjevann vil kunne ledes til sluk

- Det er mulighet for at det kan forekomme vannlekkasje på våtrommet hvor vann ikke vil gå til sluk.
- Det er påvist avvik i fallforhold til sluk i forhold til krav i forskrift på byggetidspunktet.

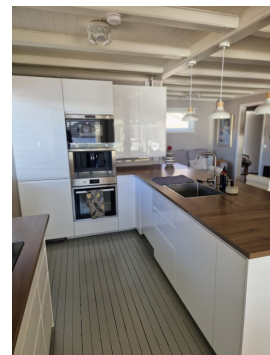
## TG 3 Avtrekk

- Det er registrert avvik med avtrekk.

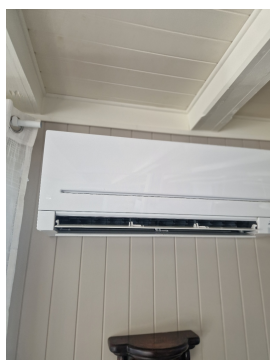
## ! TG 1 Varmesentral

Boligen har etablert varmepumpe i stue.

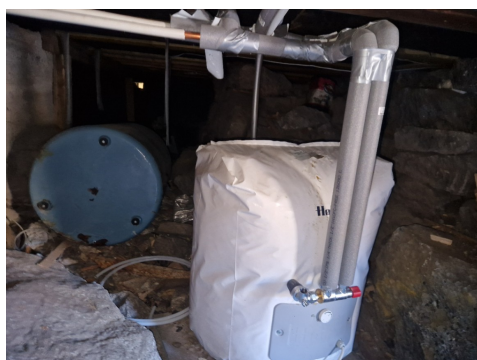
## ! TG 1 Varmtvannstank

VV tank på 120 liter etablert i kryperom.
