# Tilstandsrapport

Leilighet

Busterudgata 10 , 1776 HALDEN

Befaringsdato: 23.02.2026

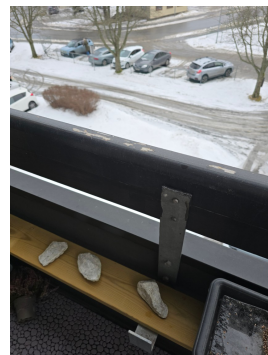
### TG 2 Balkonger, terrasser og rom under balkonger

Behov for vedlikehold av trekonstruksjon på rekkverk.

Det bør utføres vedlikehold av trekonstruksjonen på rekkverket for å hindre videre forringelse og redusere risiko for fukt-/råteskader over tid.

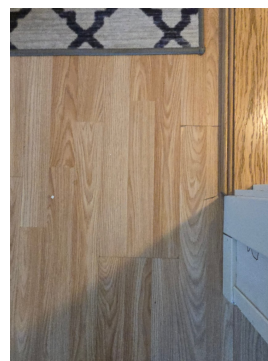
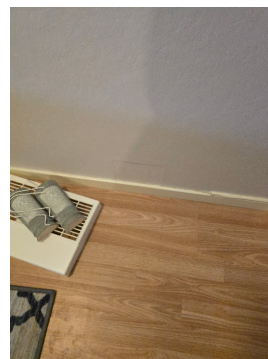
### TG 2 Overflater

Skader på laminat ved dør til badetrom.

Ufagmessige avslutning av laminatgulv ved åpning inn til kjøkkenet.

Utsparring i miljøstrien i gang

Ingen umiddelbart behov for utbedringer av avvikene.

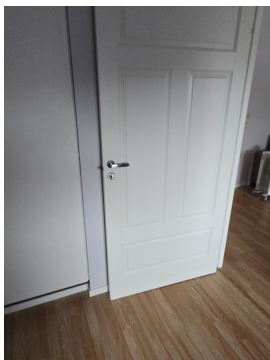
## TG 2 Innvendige dører

Døren til soverom subber noe i gulvet ved åpning av døren.

Døren til soverom bør justeres slik at den ikke subber i gulvet, for å unngå økt slitasje på både dørbblad og gulv, samt sikre normal funksjon.

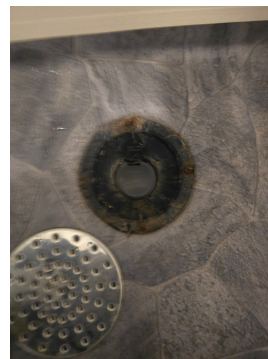
## TG 2 Sluk, membran og tettesjikt

Det er plastsluk og synlig vinylbelegg som tettesjikt.  
Sluket er fra byggeåret.

Sluket er fra byggeåret og ble derfor ikke skiftet under renovering av baderommet.

- Overvåk tilstanden jevnlig. For å få tilstandsgrad 0 eller 1 må slukløsningen skiftes ut og sannsynligvis må også membransjiktet skiftes/utbedres. Det er imidlertid vanskelig å si noe om tidspunktet for når dette er nødvendig.

Det er ikke behov for å skifte sluket i gulvet, men konstruksjonen må holdes under oppsikt.

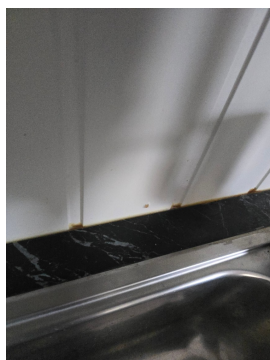
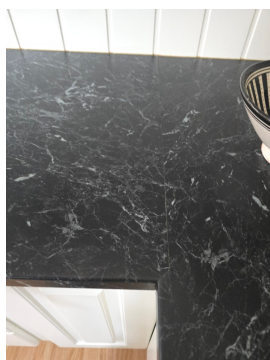
#### TG 2 Overflater og innredning

Registrert noe svelling i hjørneskjøt på benkeplate.  
Samt at panelplate har blitt fuktutsatt bak blandedbatteri.

Ingen behov for utbedringer av benkeplate med hensyn til omfanget.  
Det anbefales å montere fuktbestandig plate bak kum for å forhindre at panelplater blir utsatt for skadelig fukt.

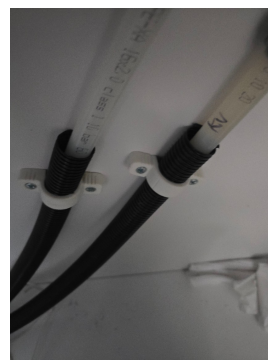
#### TG 2 Vannledninger

Manglende mansjetter på varerør i benkeskap på kjøkkenet.

Det bør monteres mansjetter på varerørene i benkeskapet for å sikre at eventuelle lekkasjer ledes til rørskap eller egnet rom. Manglende mansjetter øker risikoen for vannskader på omkringliggende konstruksjoner ved lekkasje på kjøkkenet.
