Tilstandsrapport

Enebolig

Nyjordsletta 11, 2270 FLISA

Befaringsdato: 23.09.2024

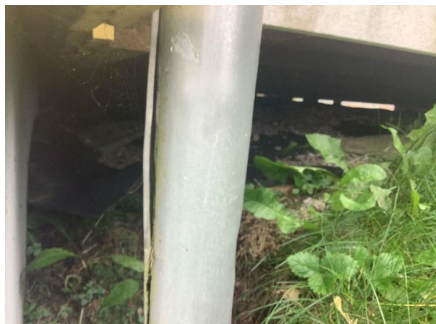
Det er påvist frostsprengt nedløpsrør.

Frostsprengt nedløpsrør.

Frostsprengt nedløpsrør bør skiftes ut da lekkasje vil føre til økt fuktbelastning på konstruksjoner, og årsaken til frostspreng bør utbedres. Dette kan være ved å spyle opp drensør.

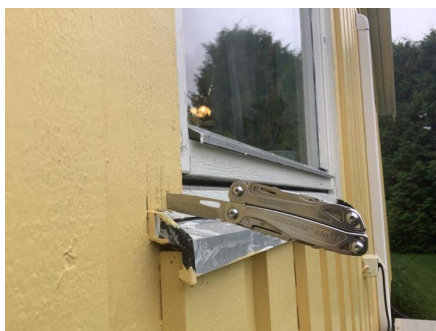
- Det er ingen eller liten lufting i nedre kant av kledning mot grunnmur.
- Det er påvist spredte råteskader i bordkledningen.

Eksempel på råteskadet bordkledning.

- Råteskadet trekledning må skiftes ut.

Det er ikke behov for å gjøre enkeltstående tiltak for å forbedre lufting bak bordkledningen, men hvis bordkledning skal skiftes på hele vegger bør lufting etableres.

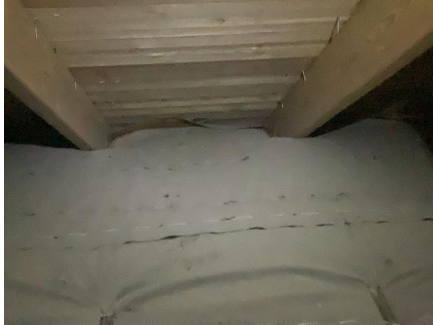
Rafteapp er stedvis presset opp mot taktro av isolasjon.

Dette kan gjøres ved å sikre 5 cm luftespalte ved å montere treklosser eller tilsvarende mellom taktro og rafteapp.

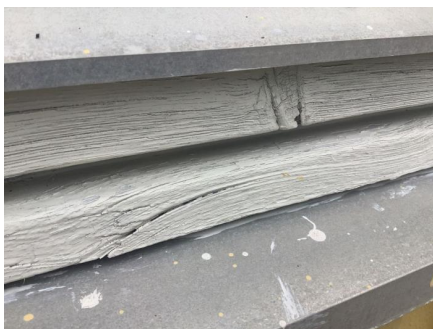
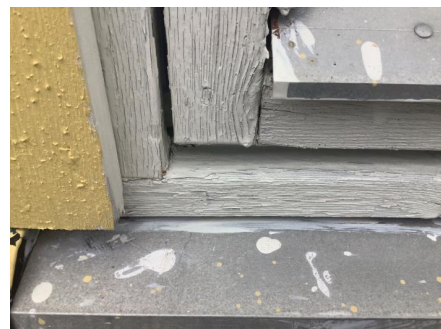
- Det er påvist at enkelte vinduer er vanskelig å åpne/lukke.
- Karmene i vinduer er slitte og det er sprekker i trevirket.

Eksempel på værslitt vindu.

I årene som kommer vil det være behov for enten restaurering av eksisterende vinduer eller utskifting av vinduer. Utskifting til nye vinduer med isolerglass anbefales.

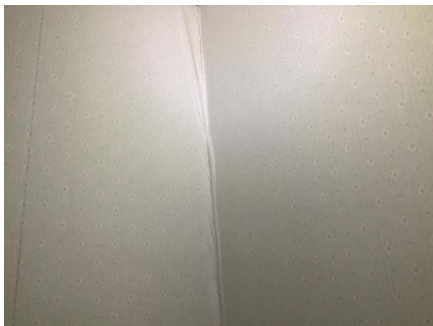
Det er i hovedsak helhetlige, men noe umoderne overflater. Det er påvist enkelte avvik som:
Løs tapet som bølger seg i hjørne.
Skader i gulvbelegg.

Løs tapet som bølger seg i hjørne.

Enkelte overflater er modne for oppussing og omfang kan styres av egne ønsker.

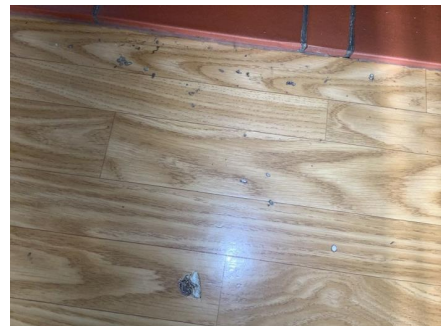
Skadet gulvbelegg.

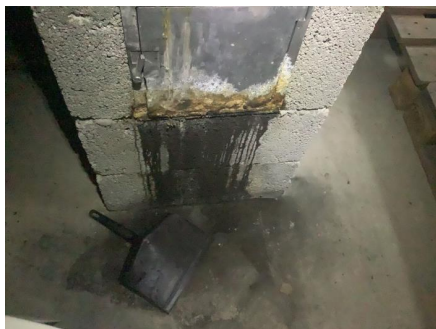
- Det er påvist sprekker og/eller riss i pipe.

Riss har sannsynligvis oppstått mellom pipe og brannmur.

Rennermerker etter sotvann under sotluke.

Riss bør utbedres ved vedlikehold.

Regnavdekning bør undersøkes eller monteres på pipe.

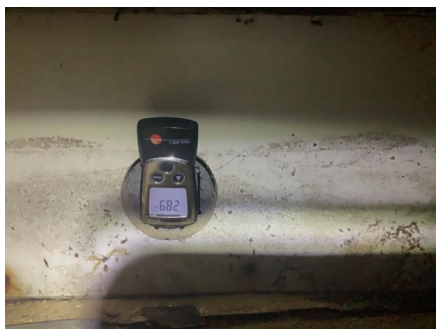
Kjelleren er i hovedsak uinnredet med betonggulv og murvegger. Enkelte yttervegger er kledd med plater, og delevegger er kledd med panel. Hulltaking er foretatt og det er påvist avvik i konstruksjonen. Hulltaking er foretatt i spiskammers. Fuktkvotemåling (vekt%) i konstruksjonen ble målt til 28.

Det måles skadelig fuktinnhold i bunnsviller i delevegger grunnet kapillært opptrekk.

Hulltaking, og det måles vått.

Kjelleren bør bestå av murkonstruksjoner som tåler noe fuktbelastning.

Det bør monteres en fuktstyrt avfukter i kjeller som starter opp ved behov.

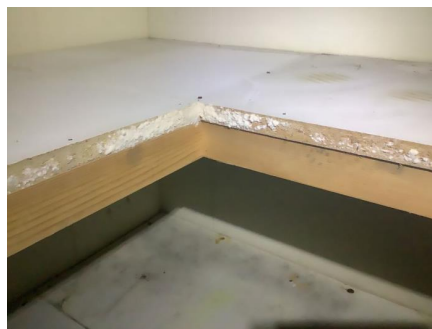
Det er påvist sopputvikling på hyller i kjeller og på panel på delevegg grunnet høy luftfuktighet, det måles skadelig fuktinnhold i hulltaking, og det er påvist fuktskader på veggplater.

Sopputvikling på hylleplater i spiskammers.

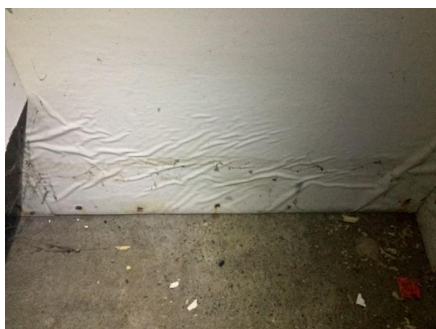
- Det er konstatert høyt fuktnivå og synlig skade i vegg.

Fuktskadet veggplate.

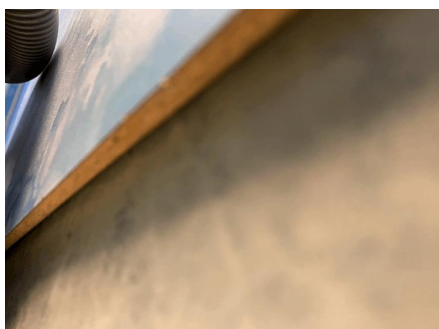
Undersiden av baderomsplater er ikke forseglet.

Undersiden av baderomsplater bør forsegles i våtsonen ved vaskekummen.

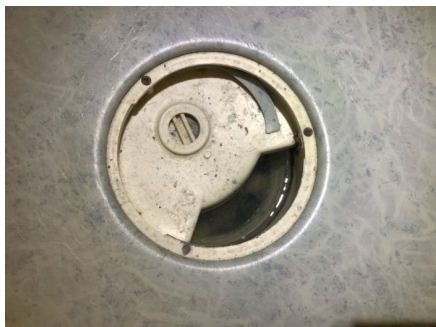
Plastsluk, og vinylbelegg er ført under slukets klemring.

- Overvåk tilstanden jevnlig. For å få tilstandsgrad 0 eller 1 må slukløsningen skiftes ut og sannsynligvis må også membransjiktet skiftes/utbedres. Det er imidlertid vanskelig å si noe om tidspunktet for når dette er nødvendig.
- Sluket må sjekkes og rengjøres jevnlig.

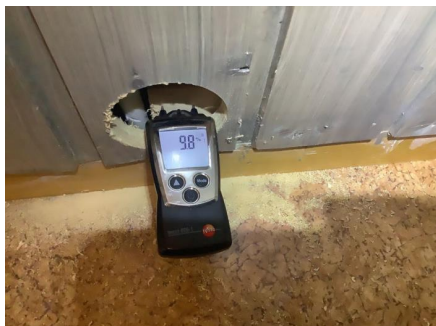
Hulltaking er foretatt uten å påvise unormale forhold. Hulltaking er foretatt i gang bak våtsone. Fuktkvotemåling (vekt%) i konstruksjonen ble målt til 10.

Hulltaking, og det måles tørt.

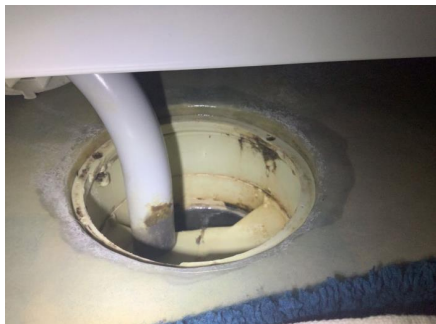
Plastsluk, og vinylbelegg er ført under slukets klemring.

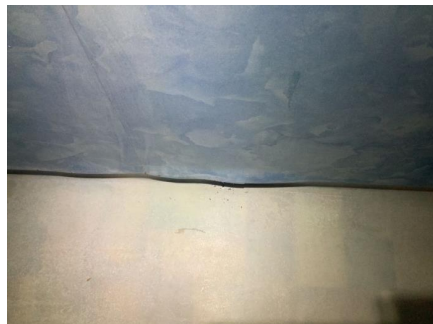
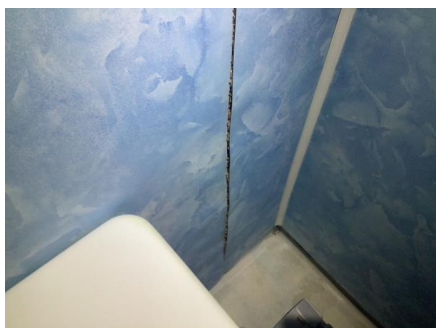
Det er veggplater med fuktskader.

Fuktskadet baderomsplate.

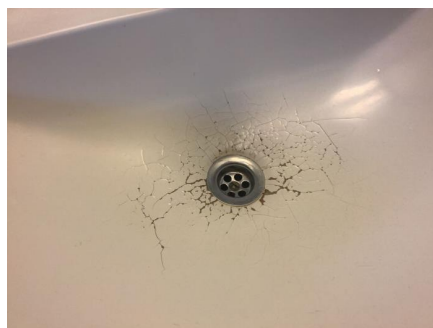
Det er krakelering og skader i servant.

Krakelering i servant.

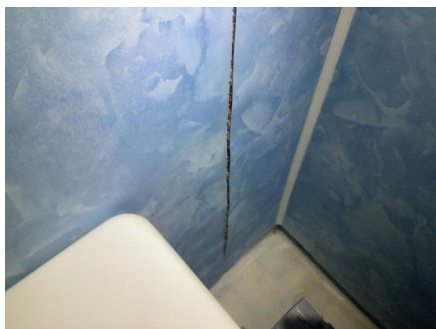
Det er påvist flere veggplater med fuktskader.

Fuktskadet baderomsplate.

Utbedringer av fuktskader må skje i forbindelse med renovering av badet.

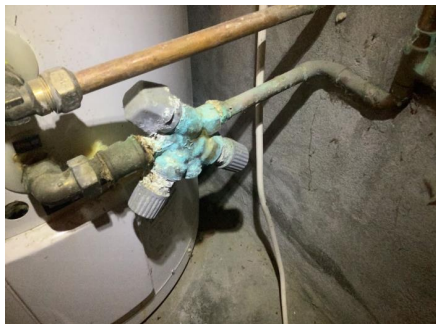
Betydelig irring på rør.

- I forbindelse med oppgradering av våtrom vil det være naturlig med utskiftning av rør.
- Det er ikke behov for utbedringstiltak siden anlegget fungerer i dag, men ut ifra alder kan skader plutselig oppstå på eldre anlegg.

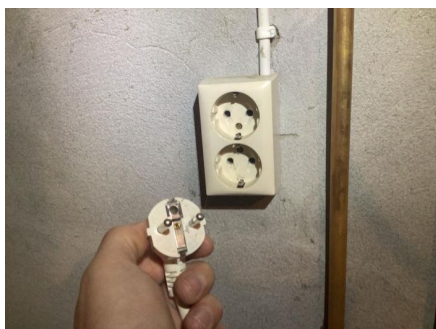
Utilfredsstillende el-tilkobling iht. gjeldende forskrift.

- Det bør etableres tilfredsstillende el-tilkobling etter gjeldende forskrift.

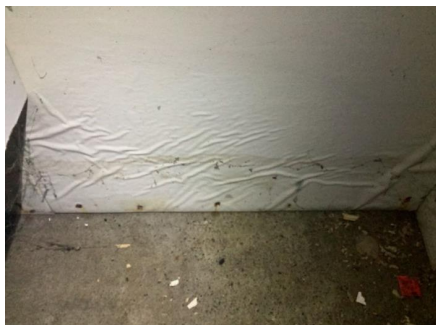
Fuktskadet veggplate og det faktum at det har vært vann i kjeller to ganger tyder på at dreneringen har svært begrenset effekt.

Som tidligere beskrevet bør kjelleren kun bestå av åpne murkonstruksjoner. Da denne bare benyttes til lagring vil terrengjustering være et mer hensiktsmessig tiltak som kan forsøkes før drenering vurderes.

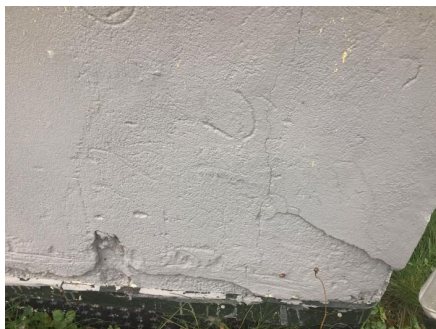
Avskallet puss.

Deler av grunnmuren bør vedlikeholdes over terreng, og riss bør forsegles for å forhindre frostspreng.

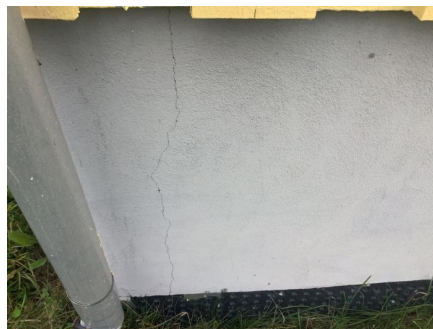
- Det er registrert skråriss som er symptom på setninger.

Eksempel på utvendig skråriss.

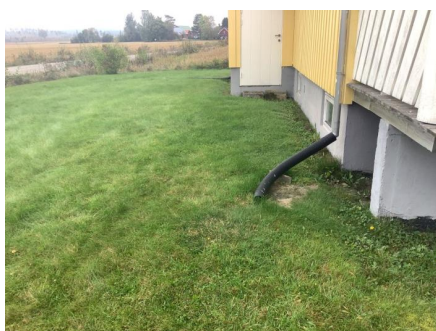
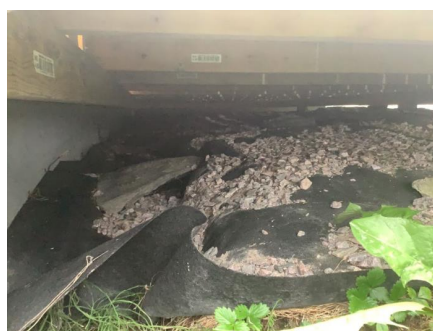
Utilfredsstillende fall fra bolig.

Terrengjustering bør utføres for å etablere tilfredsstillende fall fra boligen. Tilfredsstillende fall vil være minimum 1:50 i en avstand på minimum 3 meter fra boligen.
