Nyjordsletta 11, 2270 FLISA

NYJORD

Tilstandsrapport

Befaringsdato: 23.09.2024

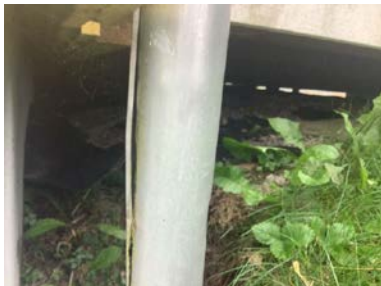
Det er påvist frostsprengt nedløpsrør.

Frostsprengt nedløpsrør.

Frostsprengt nedløpsrør bør skiftes ut da lekkasje vil føre til økt fuktbelastning på konstruksjoner, og årsaken til frostspreng bør utbedres. Dette kan være ved å spyle opp drenerør.

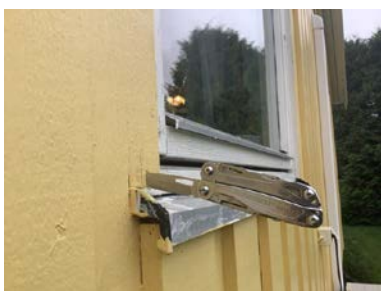
- Det er ingen eller liten lufting i nedre kant av kledning mot grunnmur.
- Det er påvist spredte råteskader i bordkledningen.

Eksempel på råteskadet bordkledning.

- Råteskadet trekledning må skiftes ut.

Det er ikke behov for å gjøre enkeltstående tiltak for å forbedre lufting bak bordkledningen, men hvis bordkledning skal skiftes på hele vegger bør lufting etableres.

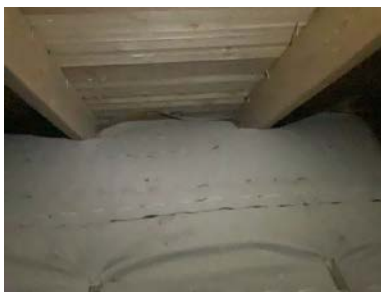
Raftepapp er stedvis presset opp mot taktro av isolasjon.

Dette kan gjøres ved å sikre 5 cm luftespalte ved å montere treklosser eller tilsvarende mellom taktro og raftepapp.

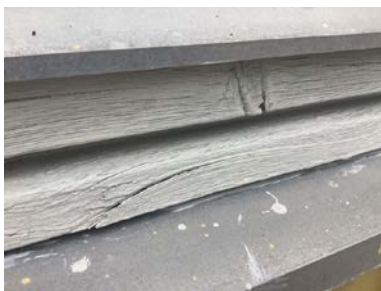
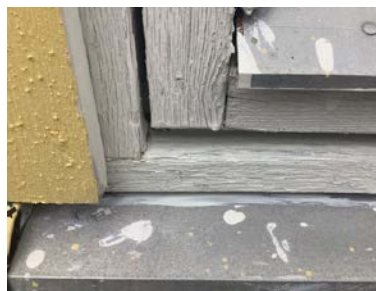
- Det er påvist at enkelte vinduer er vanskelig å åpne/lukke.
- Karmene i vinduer er slitte og det er sprekker i trevirket.

Eksempel på værslitt vindu.

I årene som kommer vil det være behov for enten restaurering av eksisterende vinduer eller utskifting av vinduer. Utskifting til nye vinduer med isolerglass anbefales.

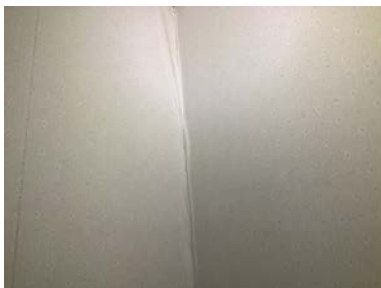
Det er i hovedsak helhetlige, men noe umoderne overflater. Det er påvist enkelte avvik som:
Løs tapet som bølgjer seg i hjørne.
Skader i gulvbelegg.

Løs tapet som bølgjer seg i hjørne.

Enkelte overflater er modne for oppussing og omfang kan styres av egne ønsker.

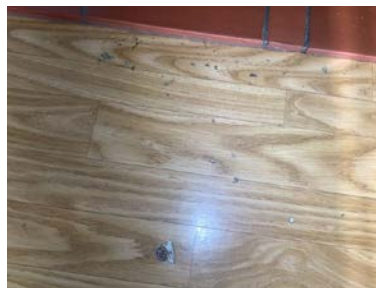
Skadet gulvbelegg.

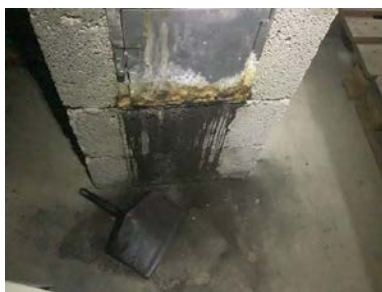
Rennemerker etter sotvann under sotluke.

Regnavdekning bør undersøkes eller monteres på pipe.

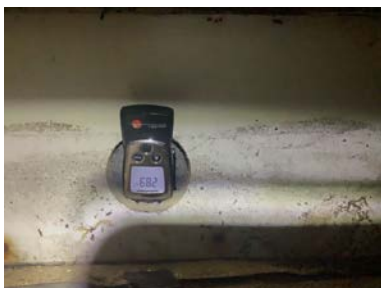
Hulltaking, og det måles vått.

Det bør monteres en fuktstyrt avfukter i kjeller som starter opp ved behov.

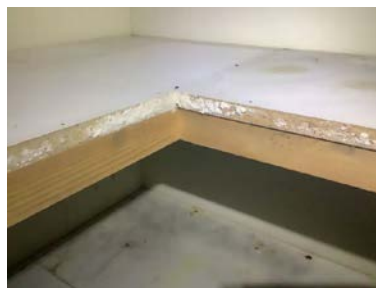
Sopp utvikling på hylleplater i spiskammers.

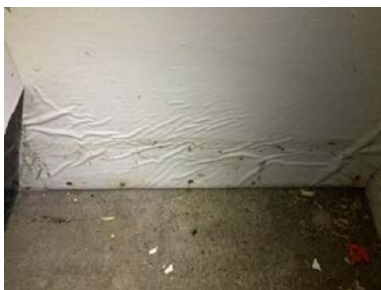
Fuktskadet veggplate.

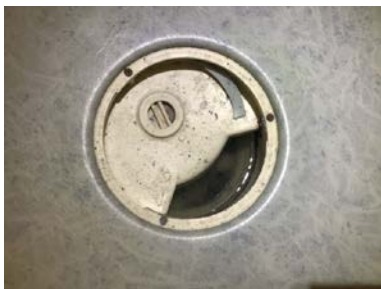
Plastsluk, og vinylbelegg er ført under slukets klemring.

- Overvåk tilstanden jevnlig. For å få tilstandsgrad 0 eller 1 må slukløsningen skiftes ut og sannsynligvis må også membransjiktet skiftes/utbedres. Det er imidlertid vanskelig å si noe om tidspunktet for når dette er nødvendig.
- Sluket må sjekkes og rengjøres jevnlig.

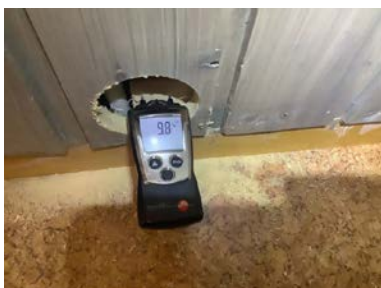
Hulltaking er foretatt uten å påvise unormale forhold. Hulltaking er foretatt i gang bak våtsone. Fuktkvotemåling (vekt%) i konstruksjonen ble målt til 10.

Hulltaking, og det måles tørt.

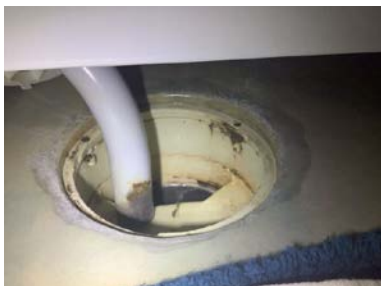
Plastsluk, og vinylbelegg er ført under slukets klemring.

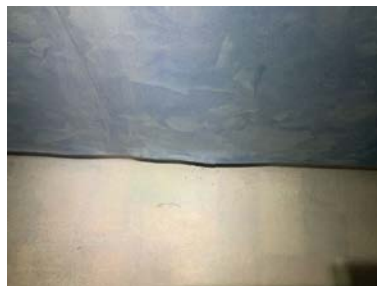
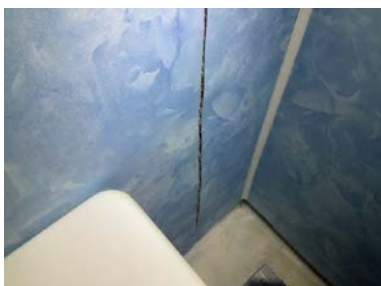
Fuktskadet baderomsplate.

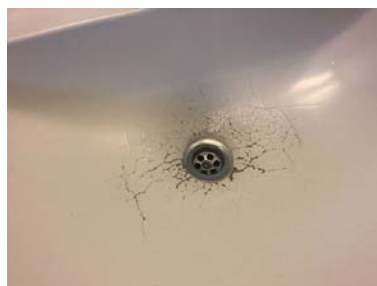
Krakelering i servant.

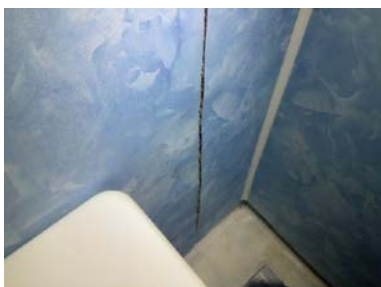
Fuktskadet baderomsplate.

Utbedringer av fuktskader må skje i forbindelse med renovering av badet.

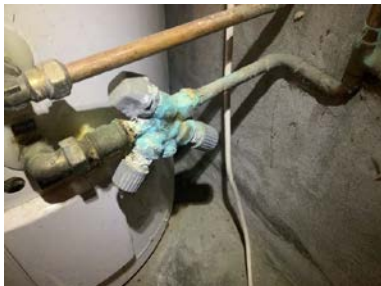
Betydelig irring på rør.

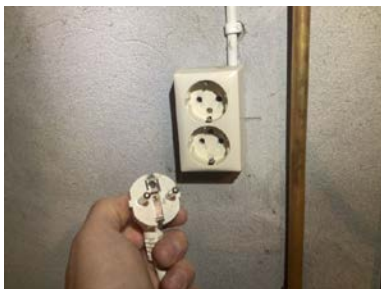
Utilfredsstillende el-tilkobling iht. gjeldende forskrift.

- Det bør etableres tilfredsstillende el-tilkobling etter gjeldende forskrift.

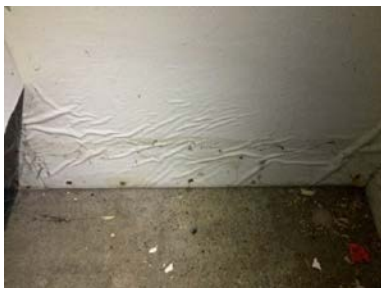
Fuktskadet veggplate og det faktum at det har vært vann i kjeller to ganger tyder på at dreneringen har svært begrenset effekt.

Som tidligere beskrevet bør kjelleren kun bestå av åpne murkonstruksjoner. Da denne bare benyttes til lagring vil terrengjustering være et mer hensiktsmessig tiltak som kan forsøkes før drenering vurderes.

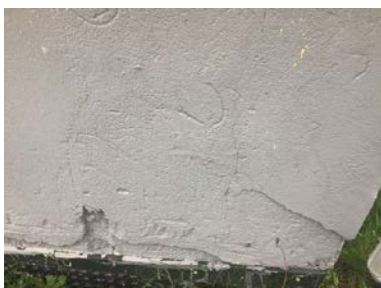
Avskallet puss.

Deler av grunnmuren bør vedlikeholdes over terreng, og riss bør forsegles for å forhindre frostspreng.

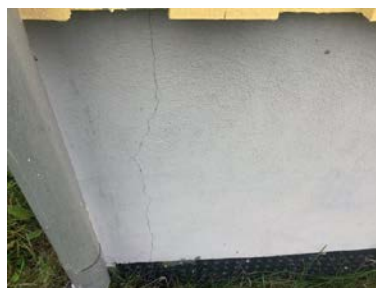
Eksempel på utvendig skråriss.

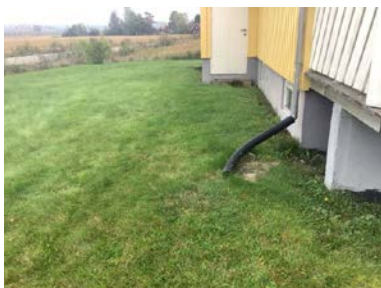
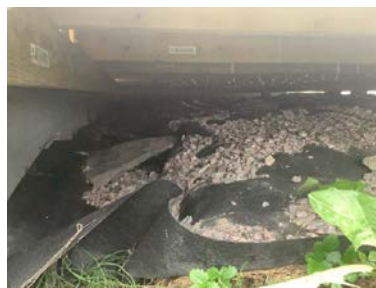
Utilfredsstillende fall fra bolig.

Terrengjustering bør utføres for å etablere tilfredsstillende fall fra boligen. Tilfredsstillende fall vil være minimum 1:50 i en avstand på minimum 3 meter fra boligen.
