# Tilstandsrapport

📍 Professor Hansteens gate 65, 4021  
STAVANGER

# gnr. 25, bnr. 147

Befaringsdato: 11.08.2025

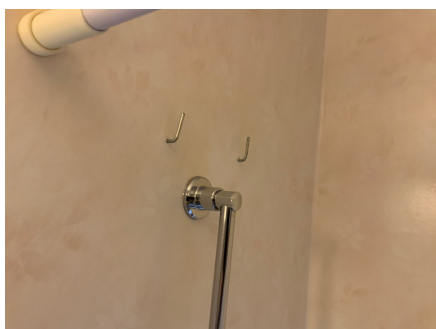
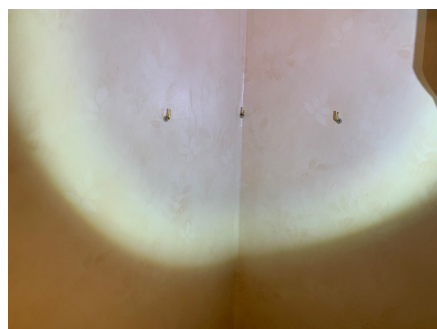
## TG 2 Overflater vegger og himling

Veggene har våtromstapet/belegg. Taket er malt.

Belegget i dusjsonen er punktert.

Skruer o.l. må fjernes og hull må tettes med egnet silikon.

Kostnadsestimat: Under 10 000

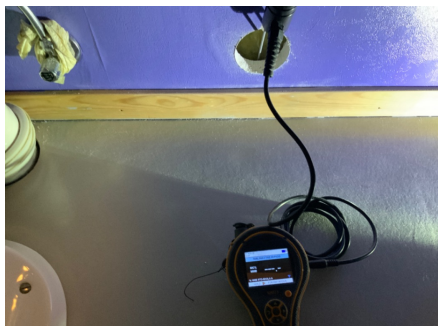
### TG 0 Tilliggende konstruksjoner våtrom

Hulltaking er foretatt uten å påvise unormale forhold. Bilde av måleapparatet viser tre streker, eller ingen utslag. For å få utslag må det være noe fukt som leder spenningen mellom piggelektrodene. I dette tilfellet er det altså ingen målbar fukt som kan lede spenning.
