# Tilstandsrapport

Selveierleilighet

Sletteløkka 12, 0597 OSLO

Befaringsdato: 04.07.2025

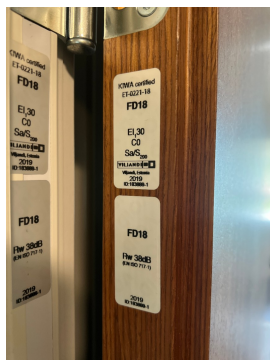
Leiligheten har malt hovedytterdør (brann og lydklassifisert EI30-38dB) og malt balkongdør i tre.

Brann og lydklassifisering

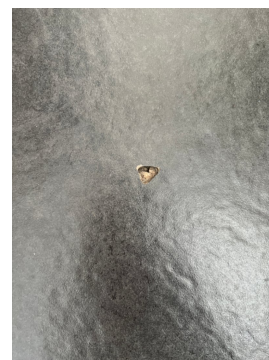
Det er påvist hakk i fliser på kjøkken og utbuling av tapet på soverom. Det mangler avslutning av gulv mot terskel på kjøkken

Hakk i flis på kjøkken.

- Det er ikke behov for utbedringstiltak.

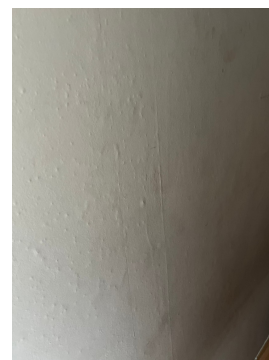
Ujevn overflate på soverom.

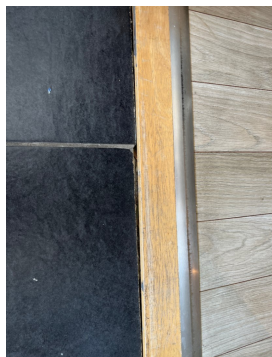
Feielist er ikke montert.

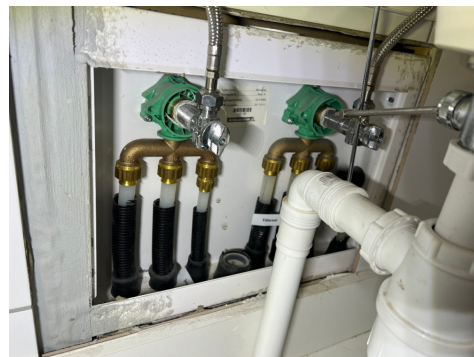
Rørpropp og rørskap under baderomsinnredning

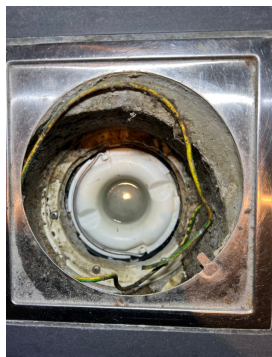
Plastsluk med synlig banemembran

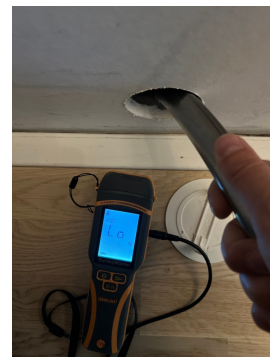
Hulltaking er foretatt uten å påvise unormale forhold. Hulltaking er foretatt ved/i Tilliggende bod. Fuktkvotemåling (vekt%) i konstruksjonen ble målt til 0.

Ingen unormale utslag med pigger i svill ved hulltagning

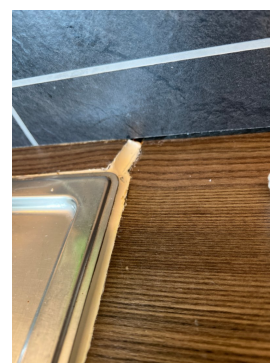
- Det er påvist skader på overflater/kjøkkeninnredning utover normal slitasjegrad.

Svelling av benkeplate

- Påviste skader må utbedres.
- Det må påregnes lokal utbedring/utskiftning.

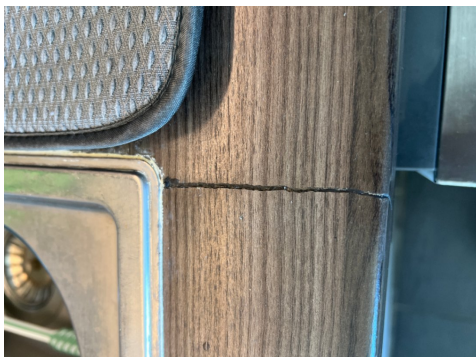
Benkeplaten er knekt

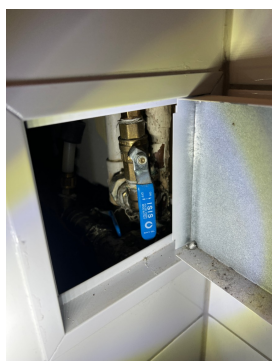
Hovedstoppekran bak luke på bad

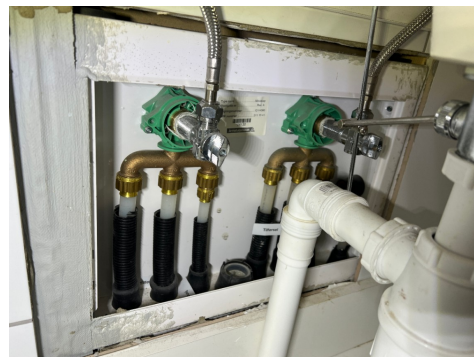
Rørøpplagg og rørskap i baderomsinnredning

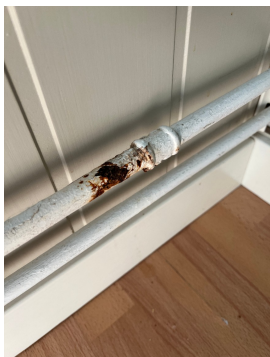
- Mer enn halvparten av forventet brukstid er passert på anlegg for vannbåren varme.
- Det er påvist andre avvik:

Det er påvist rust på vannledninger til radiator.

Dannelse av rust på rør til radiator

- Det er ikke behov for utbedringstiltak siden anlegget fungerer i dag, men ut ifra alder kan skader plutselig oppstå på eldre anlegg.
- Det må foretas tiltak for å lukke avviket.

Det bør på regnes utskifting av rør i tiden som kommer.

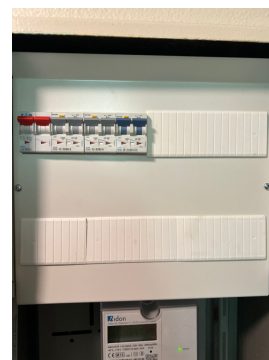
Automatsikringer

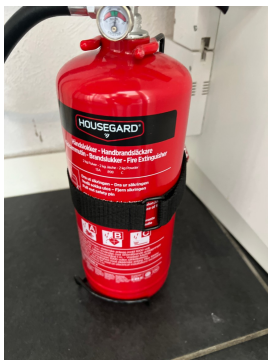
Pulverapparat

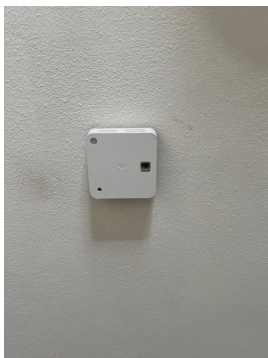
Røykvarsler
