# Tilstandsrapport

Selveierleilighet

Sletteløkka 12, 0597 OSLO

Befaringsdato: 04.07.2025

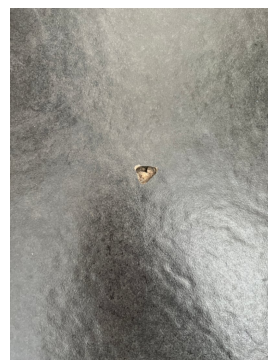
Det er påvist hakk i fliser på kjøkken og utbuling av tapet på soverom. Det mangler avslutning av gulv mot terskel på kjøkken

Hakk i flis på kjøkken.

- Det er ikke behov for utbedringstiltak.

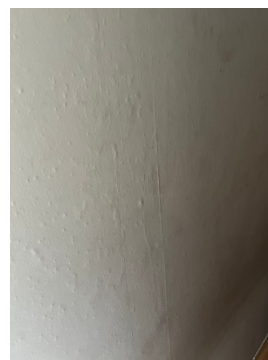
Ujevn overflate på soverom.

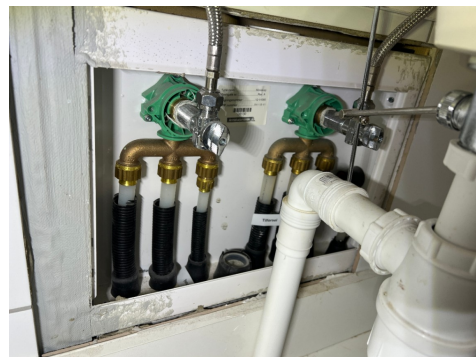
Rørpropp og rørskap under baderomsinnredning
