# Tilstandsrapport

Boligbygg med flere boenheter

Fløgstadvegen 3 A, 4200 SAUDA

Befaringsdato: 16.02.2026

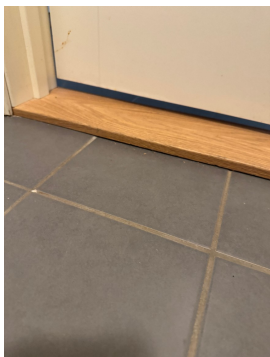
### ! TG 2 Overflater Gulv

Gulvet er flatt og tilfredsstillende ikke krav i TEK 10 til gulv på våtrom.

- Det er påvist at høydeforskjell fra topp slukrist til gulv/synlig topp membran ved dørterskel er mindre enn 25 mm.
- Det er påvist avvik i fallforhold til sluk i forhold til krav i forskrift på byggetidspunktet.

Membran IKKE brettet opp

- Et bad med manglende/reduert fall til sluk blir mindre funksjonelt og sikkert for brukeren. Dette kan medføre stående vann på gulvet, vann som ikke ledes effektivt til sluket, økt risiko for at vann renner ut av rommet og redusert sklisikkerhet på gulvet.

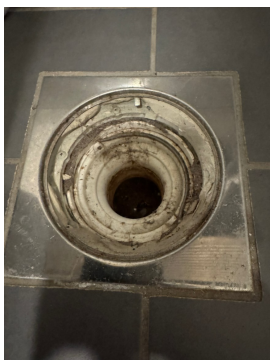
Membran er klemt med klemring ned i sluk.

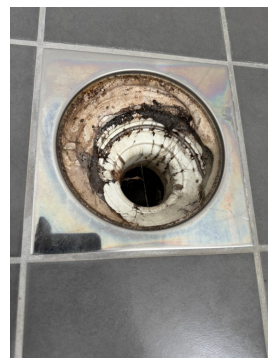
Smøremembran er klemt under klemring i sluk

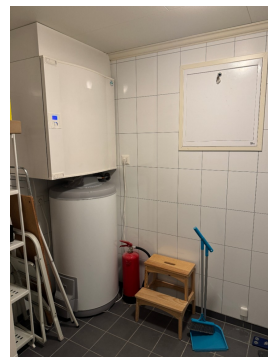
### TG 2 Varmtvannstank

El-tilkobling er ikke iht. forskrift om direkte tilkobling i vegg.

- Det er ikke påvist tilfredsstillende el-tilkobling av varmtvannstank iht. gjeldende forskrift.

Det er krav at vv-tank skal ha fast tilkobling i vegg iht. forskrift av 2010.

- Det bør etableres tilfredsstillende el-tilkobling etter gjeldende forskrift.
