Tilstandsrapport

Vestre Solørveg 619, 2213 KONGSVINGER

Befaringsdato: 28.12.2023

Rapportdato: 24.01.2024

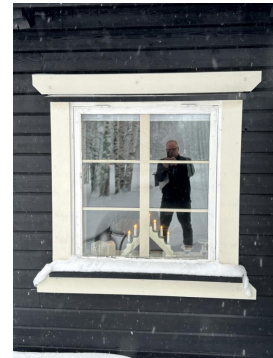
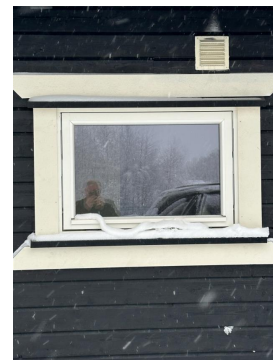
TG 1 Vinduer

Malte trevinduer med 2-lags isolerglass, vinduene er fra 2013 til 2015, ifølge eier. Ett koblet vindu fra byggeår i stue, dette bør skiftes ut.

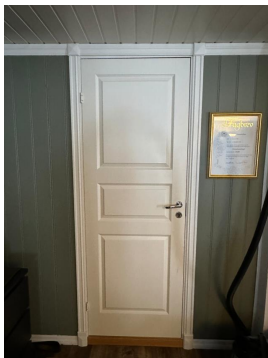
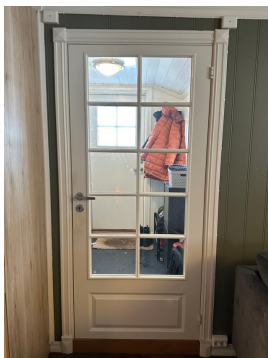
! TG 2 Innvendige dører

Formpresset dører.

- Det er påvist avvik som tilsier at det bør foretas tiltak på enkelte dører.

- Det bør foretas tiltak på enkelte dører.

Kostnadsestimat: Under 10 000

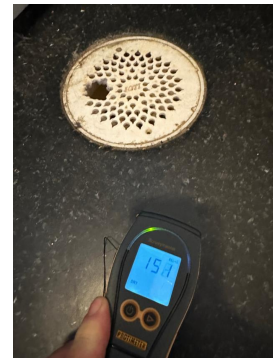
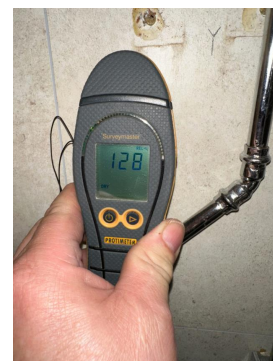
! TG IU Tilliggende konstruksjoner våtrom

Ved andre fuktundersøkelser enn hulltaking, er det ikke påvist indikasjon på fuktskader.

- TGIU gitt ut ifra manglende mulighet for hulltaking.

Da vaskerommet har vinylbelegg på gulv og våtromsplater på vegger (fra 2018), ansees rommet være tørt.

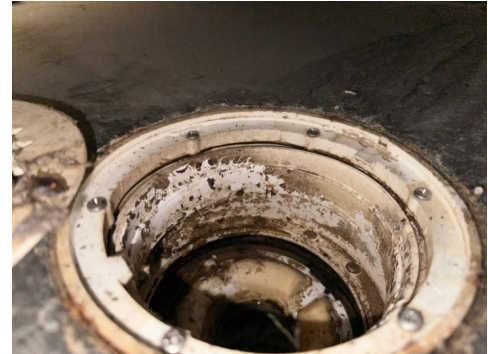
TG 2 Sluk, membran og tettesjikt

Tilgang til sluk bør bedres både for inspeksjon og rengjøring

Kostnadsestimat: Ingen umiddelbar kostnad

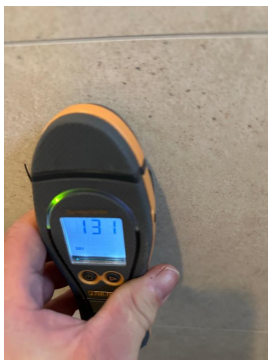
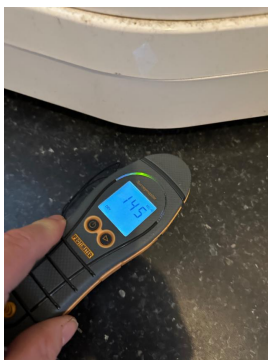
TG IU Tilliggende konstruksjoner våtrom

Ved andre fuktundersøkelser enn hulltaking, er det ikke påvist indikasjon på fuktskader.

- TGIU gitt ut ifra manglende mulighet for hulltaking.

Bad har vinylbelegg på gulv og våtromsplater på vegger (fra 2018), rommet ansees å være tørt.

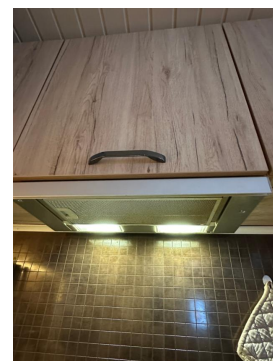
! TG 2 Avtrekk

- Om mulig bør det etableres mekanisk/forsert avtrekk ut fra kokesonen.

Kostnadsestimat: Under 10 000
