# Tilstandsrapport

Boligbygg med flere boenheter

Kjelsåsveien 5 B, 0488 OSLO

Befaringsdato: 31.07.2025

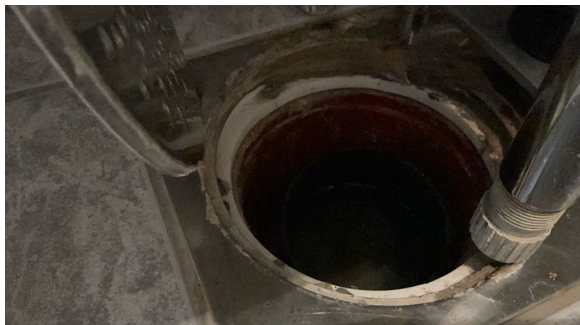
#### TG 2 Sluk, membran og tettesjikt

På bakgrunn av at membranen ligger skjult under flislagte overflater og det ikke er foretatt destruktive undersøkelser, er det ikke mulig å verifisere utførelsen. Ukjent membrantype og utførelse medfører usikkerhet rundt tetthetsnivå og langtidssikkerhet for våtsonen. Det ble ikke observert indikasjoner på fukt eller lekkasje i omkringliggende konstruksjoner, men denne vurderingen er begrenset til tilgjengelige og synlige flater.

TG 2, ettersom membranens utførelse og tilstand ikke kan konstateres.

- Det er viktig å merke seg at levetiden til en membran varierer basert på kvalitet, installasjon og bruk. Eldre membraner kan bli sprø og sprekke opp, noe som fører til at de mister sin vanntettende funksjon. Dette kan resultere i vannlekkasjer gjennom vegger og gulv og fuktskader.
