Leilighet H202
Statsrådvegen 120 A
2074 Eidsvoll Verk

Boligens tekniske tilstand:

Dato: 08/10/2024

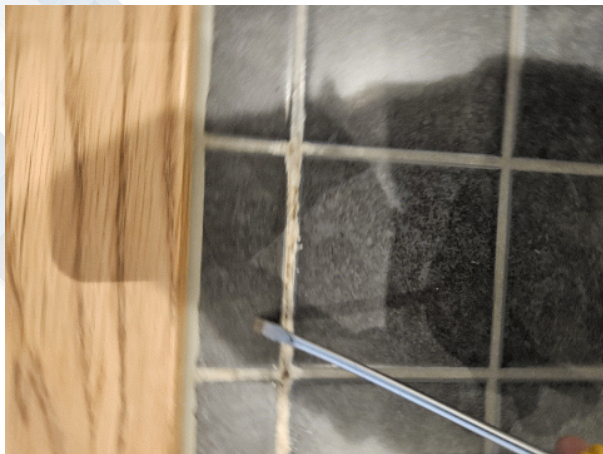
TG 2 1.1.2 Overflate gulv

- Det er påvist riss og sprekker, se under.
- Det er påvist sprekker i fuger, se under.
- Det er påvist bom (hulrom) under fliser.
- Det er ikke påvist spor etter råteskade, muggvekst eller skadedyr.
- Det er påvist tilfredsstillende fall til sluket.
- Terskel er vurdert som tilfredsstillende.
- Det er påvist tilfredsstillende høydeforskjell fra toppen av sluket til toppen av membranen ved dørterskelen.
- Det er påvist flekker eller andre skader. Se under.

Det er en liten sprek i flisefug og bom (hulrom) under flis ved dørterskel. TG2

Det er noe svertesopp på silikonene i dusjsonen. TG2

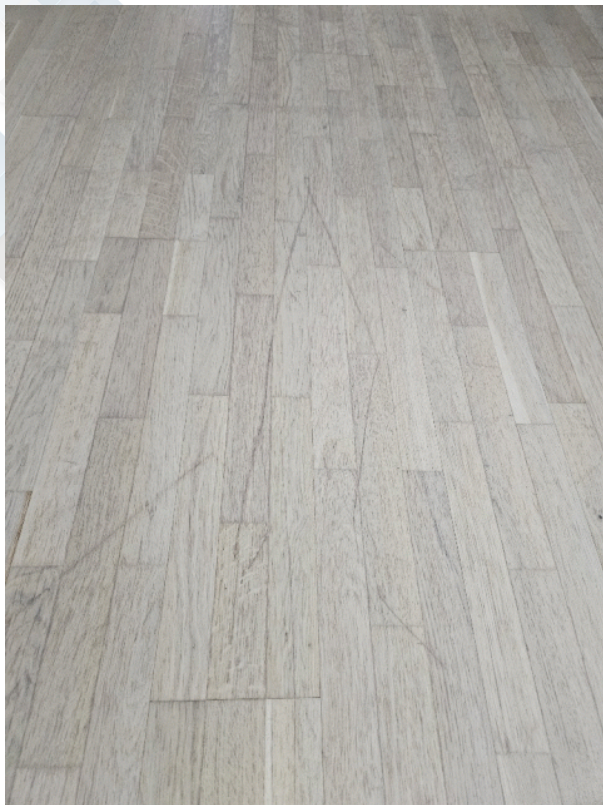
TG 2 3.1 Andre rom

Vegger og tak/himlinger fremstår i god stand. TG1
Parkettgulv har slitemerker på overflaten i stue og små fuktsveller i skjøter i entré/gang. TG2

Parkettgulv har slitemerker på overflaten i stue og små fuktsveller i skjøter i entré/gang. TG2
