# Tilstandsrapport

Enebolig

Vestsivegen 13, 2406 ELVERUM

Befaringsdato: 12.08.2024

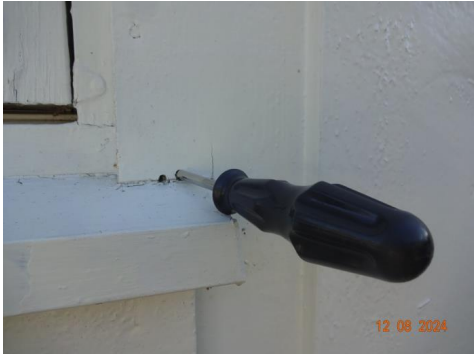
## TG 2 Veggkonstruksjon

Eldre del:  
Yttervegger antatt av laftet tømmer. Innvendig og utvendig påforet.  
Ukjent vedrørende isolasjon i påforet konstruksjon.  
Yttervegg kledd med tømmermannpanel.

- Det er ingen eller liten lufting i nedre kant av kledning mot grunnmur.
- Det er påvist spredte råteskader i bordkledningen.

Panel er ført helt ned mot vannbrett, fare for fuktopptrekk og forvittringer.

- Det bør foretas tiltak for å bedre lufting av kledningen.
- Råteskadet trekledning må skiftes ut.

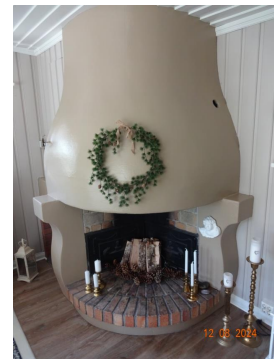
## TG 2 Pipe og ildsted - 2

Murt teglpipe med to løp.  
Peis med peisinnsetts i stue.  
Gnistsikring utført med steinplate foran ildsted.  
Eier opplyser: Det er tidligere utført piperehabilitering av pipe.

- Det må foretas tiltak for å lukke avviket.

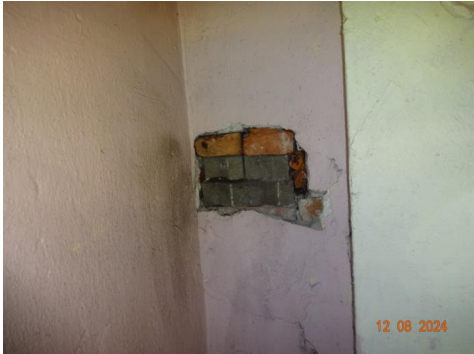
## ! TG 2 Rom Under Terreng

Påforede kjelleryttervegger er en risikokonstruksjon, da underliggende konstruksjonen ikke er tilgjengelig, kan skjule fukt, sprekker og diverse skader.

- Det er gjennom målinger påvist høyt fuktnivå i trevegger i underetg./kjeller, det er derfor ikke foretatt hulltaking
- Det er påvist indikasjoner på noe fuktgjennomtrenging i kjellergulv.
- Det er påvist indikasjoner på noe fuktgjennomtrenging inn i kjellermur.

Steder med saltutslag på kjelleryttervegger, etter fuktgjennomgang i veggene.

Det er foretatt fuktsøk med fuktindikator i kjeller. Ved bruk av fuktindikator ble det målt fuktvariasjoner.

- Ytterligere undersøkelser må foretas for å få kartlagt tilstanden og omfanget på eventuelle skader.

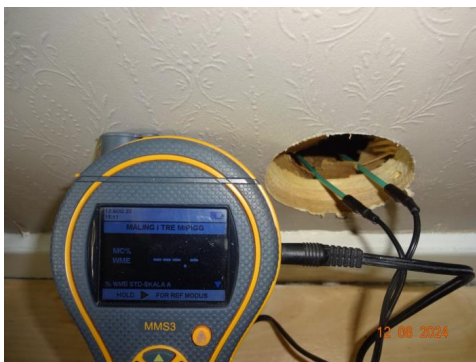
### ! TG 1 Tilliggende konstruksjoner våtrom

Hulltaking er foretatt nederst på delevegg mot våtsonen. Ved bruk av fuktmåler ble det ikke registrert unormale verdier.

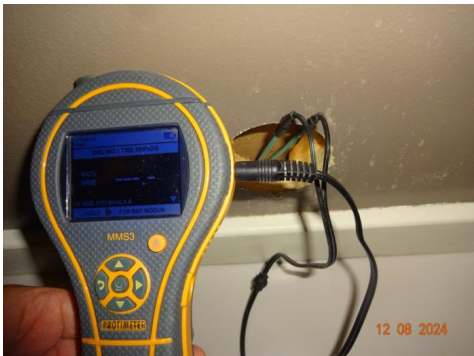
### TG 1 Tilliggende konstruksjoner våtrom

Hulltaking er foretatt nederst på delevegg mot våtsonen. Ved bruk av fuktmåler ble det ikke registrert unormale verdier.

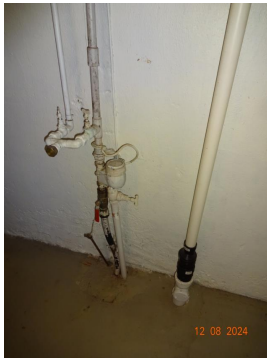
## TG 2 Avløpsrør

Avløpsledninger av PVC (plastrør) og støpejernsoil.  
Kloakk antatt luftet over tak.

- Det er ikke behov for utbedringstiltak siden anlegget fungerer i dag, men ut ifra alder kan skader plutselig oppstå på eldre anlegg.
- I forbindelse med oppgradering av våtrom vil det være naturlig med utskiftning av rør.

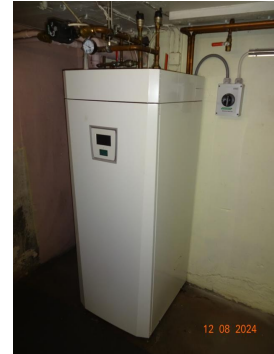
## TG 2 Varmtvannstank

Varmtvannsbereider plassert på vaskerom i kjeller, 194 liter fra 2014.  
Ikke fast tilkoblet.

- Det bør etableres tilfredsstillende el-tilkobling etter gjeldende forskrift.

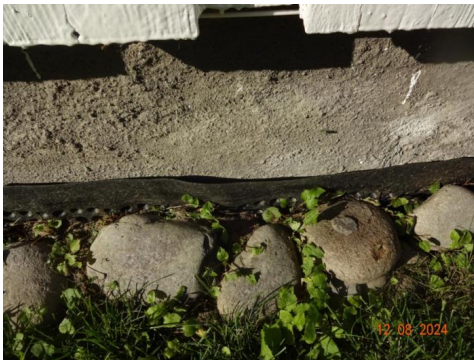
## ! TG 2 Grunnmur og fundamenter

- Grunnmuren har sprekkdannelser.

- Lokal utbedring må utføres.

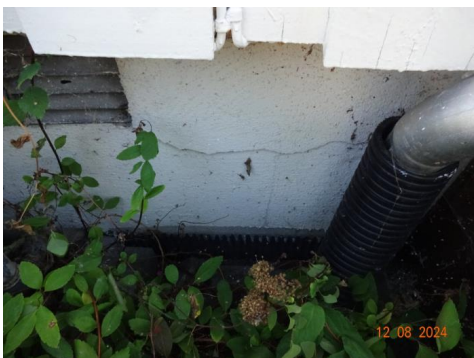
## ! TG 2 Terrengforhold

Ganske flatt terreng inn til boligen, bør være noe fall fra grunnmur.  
Anbefalt fall på terreng er 1:50 fra grunnmur.

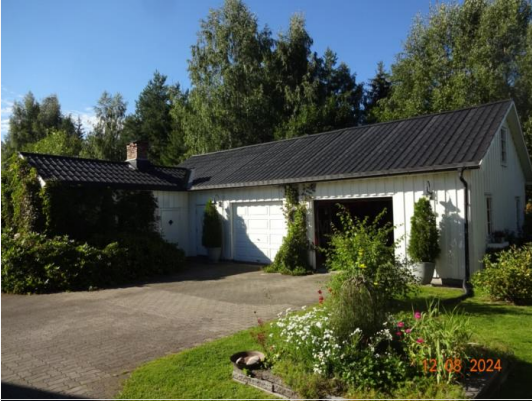
## Garasjeuthus

Del med støpt ringmur.  
Større sprekker/avskalinger i gulv.  
Eier opplyser: Defekt fjernkontroll til en leddport.  
Det er påvist råteskade i panel.  
Må påregne reparasjoner av pipe hvis den skal tas i bruk.  
Det er påvist råteskade i tregulv.  
Mangler rekkverk til tretrapp.  
Eldre garasjeuthus, generelt med preg etter aldersforvitring og noe manglende vedlikehold. Må påregne aldersforvitring og skader.

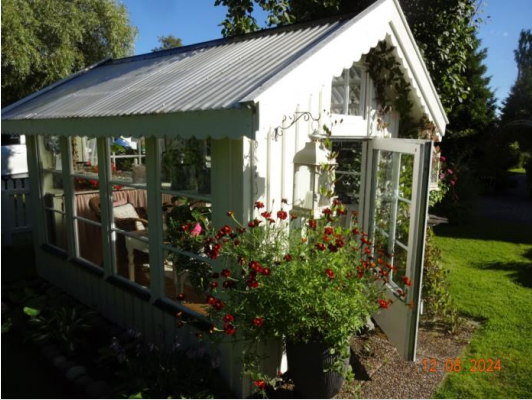
## Drivhus

Ikke montert takrenner og nedløp.

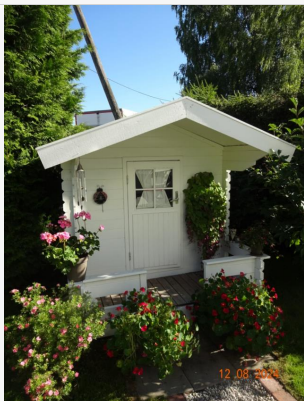
## Lekestue

Greit ivarettatt. Må påregne reparasjon av undertak på grunn av råteskade.

Det er påvist råteskade i undertak.
