# Tilstandsrapport

Enebolig

Utnesveien 222 , 7316 LENSVIK

Befaringsdato: 09.04.2026

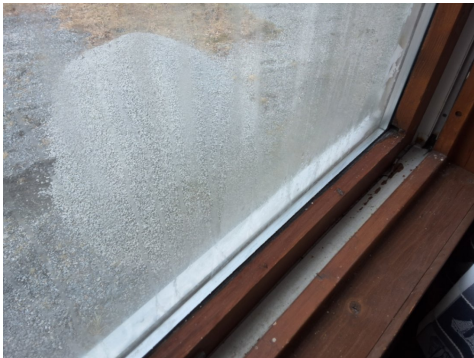
- Det er påvist noen glassruter som er punktert eller sprukne.
- Karmene i vinduer er slitte og det er sprekker i trevirket.

Det er registrert enkelte glassruter med punktering og/eller sprekker. Videre er det observert slitasje på vinduskarmer, herunder sprekker i trevirket. Vinduer fremstår som eldre og er fra byggeår.

Punkterte og sprukne glassruter medfører redusert isolasjonsevne og funksjon. Slitte karmer med sprekkdannelser indikerer aldersrelatert svekkelse av materialer. Enkelte vinduer vurderes til tg 3 og bør skiftes

Risiko: Eldre vinduer har økt sannsynlighet for slitasje i materialer, redusert tetthet i glass og konstruksjon, samt svekkelse av overflatebehandling, beslag og tetninger.  
Konsekvens: Dette kan medføre varmetap, nedsatt funksjon og økt risiko for punktering i isolerglass, med behov for vedlikehold eller utskifting.  
Anbefalt tiltak:  
Det anbefales løpende vedlikehold og tilstandsvurdering, samt planlegging av utskifting på sikt.

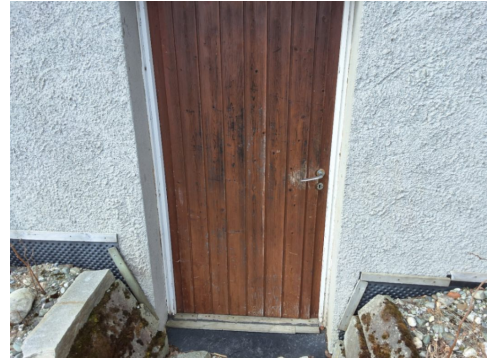
Utetthet kan gi luftlekkasjer og kald trekk inn i bygningen.

Redusert komfort og økt varmetap, samt risiko for fuktpåvirkning over tid.

Det anbefales justering av dør og kontroll/utskifting av tetningslister for å sikre tett funksjon.

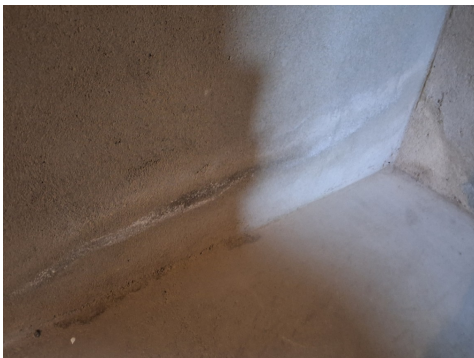
- Det er påvist indikasjoner på noe fuktgjennomtrenging inn i kjellermur.

Det er registrert indikasjoner på fuktgjennomtrenging i kjellermur. Det er opplyst/antatt at drenering er skiftet, men det kan ikke verifiseres om de påviste fuktforholdene er fra før eller etter utført tiltak. Påviste tegn til fuktgjennomtrenging indikerer redusert fuksikringsevne. Manglende verifisering av når forholdet har oppstått i relasjon til eventuell dreneringsutskifting medfører økt usikkerhet i vurderingen.

- Det påviste fuktnivå gir grunn til å overvåke konstruksjonen jevnlig for å se utvikling over tid, og eventuelt foreta tiltak for å unngå fuktskader.

Det foreligger risiko for fortsatt eller tilbakevendende fuktinntrenging, samt at eventuell utført drenering ikke har tilstrekkelig effekt. Dette kan medføre videre skadeutvikling i konstruksjonen.

Usikkerhet rundt årsak og tidspunkt for fuktforholdet kan medføre uforutsette kostnader for kjøper. Forholdet representerer et avvik som må vurderes nærmere.

Det anbefales nærmere undersøkelser for å avklare årsakssammenheng og funksjon av drenering, herunder kontroll av utførelse, fallforhold og eventuell behov for supplerende tiltak.

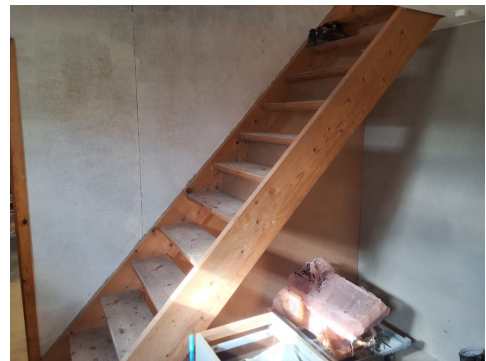
Bratt trappeløp kombinert med manglende rekkverk og returgelender medfører vesentlig avvik fra gjeldende sikkerhetskrav og anbefalte løsninger. Forholdet vurderes å ha betydelig personsikkerhetsrisiko

Forholdet kan medføre personskaade og anses som et vesentlig avvik som kjøper må være særlig oppmerksom på.

Det anbefales etablering av rekkverk og returgelender i henhold til gjeldende krav. Videre bør det vurderes om trappeløsningen tilfredsstillende krav til sikker bruk, eventuelt behov for ombygging.

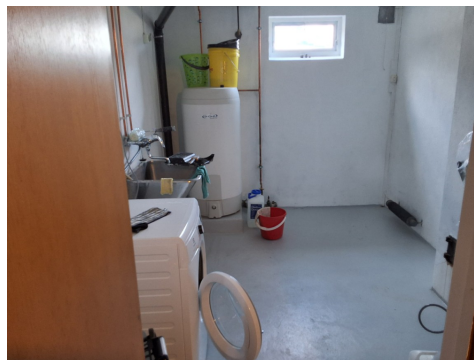
Våtrommet fremstår med behov for oppgradering for å tilfredsstillere dagens krav til funksjon og fuktsikkerhet ved normal bruk.

Det foreligger høy risiko for fuktgjennomtrengning til tilstøtende konstruksjoner, med fare for skjulte skader som råte og muggsopp.

Forholdet kan medføre betydelige skader og økonomiske konsekvenser ved fortsatt bruk uten tiltak. Dette anses som et vesentlig avvik kjøper må påregne å utbedre.

Det anbefales full rehabilitering av våtrommet i henhold til gjeldende krav og forskrifter.

**Kostnadsestimat: 20 000 - 100 000**

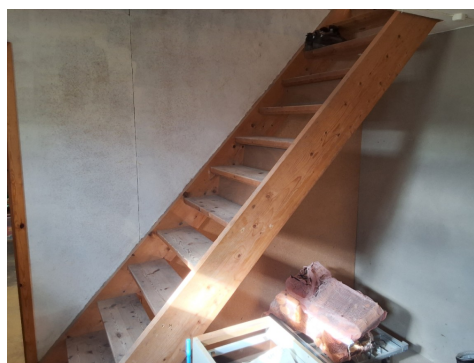
Forholdet kan medføre personskade og representerer et sikkerhetsavvik som kjøper må være kjent med.

Det anbefales montering av håndløper på vegg samt etablering av rekkverk for å oppnå tilfredsstillende sikkerhet og lukke avviket.
