# Tilstandsrapport

Enebolig

P.G. Mangsets veg 7, 2100 SKARNES

Befaringsdato: 22.09.2025

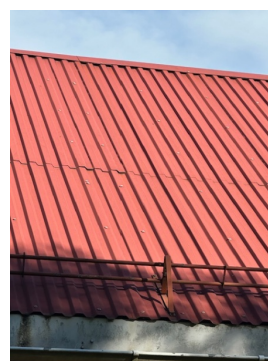
**Vurdering av avvik:**  
• Mer enn halvparten av forventet brukstid er passert på taktekingen.  
**Konsekvens/tiltak**  
• Overvåk tilstanden jevnlig. For å få tilstandsgrad 0 eller 1 må tekingen skiftes ut, men tidspunktet for når dette er nødvendig er vanskelig å si noe om.

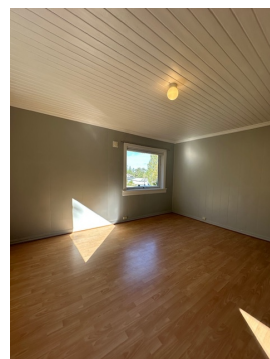
## ! TG 3 Etasjeskille/gulv mot grunn

- Målt høydeforskjell på over 30 mm gjennom hele rommet. Tilstandsgrad 3 gis med bakgrunn i standardens krav til godkjente måleavvik.

- For å få tilstandsgrad 0 eller 1 må høydeforskjeller rettes opp. Det vil imidlertid sjelden være økonomisk rasjonelt som et enkeltstående tiltak i en bolig som dette. Dersom boligen en gang skal renoveres, kan man vurdere slike tiltak.
