Tilstandsrapport

Enebolig

Nordhagaveien 4 B, 0491 OSLO

Befaringsdato: 31.01.2025

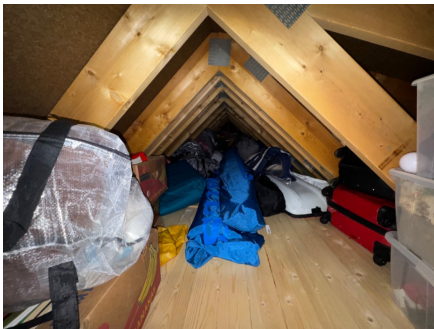
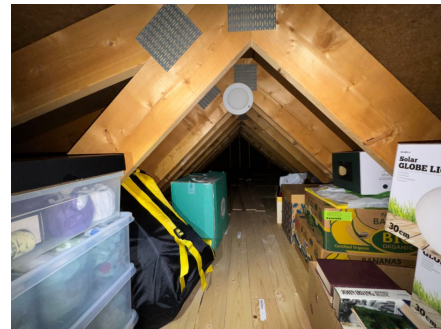
Isolasjon ligger stedvis langt ut i takraft, som hindrer luftsirkulasjon. Skade på undertaksplate rundt pipeløp. Hele loftet ble ikke besiktiget som følge av opplagring av gjenstander. Konstruksjonen ble besiktiget fra loftsluke og midtgang med de begrensninger det medfører. Det kan være avvik som derfor ikke fremkommer av denne rapporten. For at dette skal kunne avdekkes i sin helhet fordrer dette at loftet er ryddet ut. Det tas forbehold om forhold i takkonstruksjon som ikke var mulig å inspisere.

Kaldtloft

- Det må foretas tiltak for å lukke avviket.

Normalt ettersyn og vedlikehold må påregnes på sikt. Generelt bør takkonstruksjon jevnlig overvåkes/kontrolleres for kondensskader, fukt o.l.

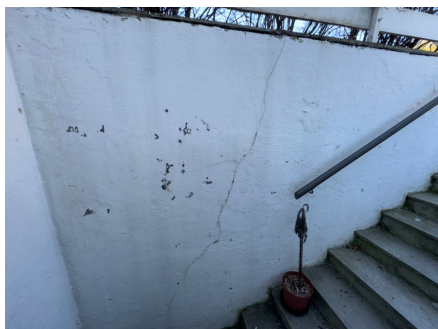
Hovedinngang: Trappen har synlig slitasje. Stedvis oppsprekk i flisfuger og ujevne fuger. Rekkverket har værslitasje. Kjellerinngang: Det mangler håndløper på vegg i trappeløpet. Sprekk, overflatesår og avskalling i maling på trappevang/mur. Deler av trapp til hovedinngang var snødekt på befaringsdagen som gjør det noe vanskelig å vurdere slitasjegrad. Dagens forskriftskrav gjelder: Rekkverkshøyde på min. 90 cm, åpninger i mellom rekkverksbord/-spiler og trinnene ikke er større enn 10 cm, samt håndløpere på begge sider av trapp.

Sprekk, overflatesår og avskalling i maling på trappevang/mur

- Det må foretas tiltak for å lukke avviket.
- Det er ikke krav om utbedring av rekkverkshøyder opp til dagens krav.
- Det er ikke krav om utbedring av åpninger i rekkverk til dagens forskriftskrav.

Normalt ettersyn og vedlikehold må påregnes på sikt. Håndløper/håndlist bør monteres, men det var ikke krav på byggetidspunktet. Det bør foretas nærmere undersøkelser når det er snøfritt/mildvær.

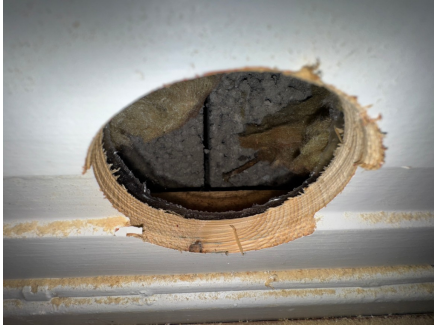
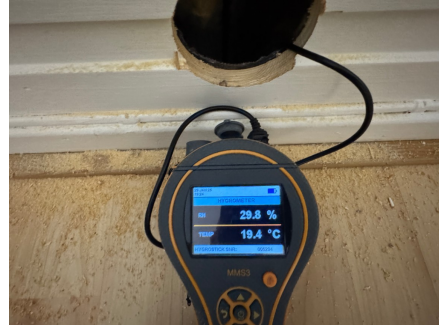
Alle rom i kjeller ligger under terreng. Rommene har laminatgulv, malt betonggulv og flislagte gulv. Flere rom har grunnmur utlektet med trepanel. Det ble foretatt hulltaking i kjellerstue sydøst hjørne. Ved søk med måleprobe ble målt ca. 29,1 % relativ fuktighet i konstruksjonen ved temperatur på 19,4 grader. Kritisk grense ved fuktmåling i luft er over 75 % RF ved laveste normale brukstemperatur. Relativ luftfuktighet under 60 % anses å være tørt. Relativ luftfuktighet mellom 60-74 % er akseptabelt. Relativ luftfuktighet mellom 75-85 % anses å være fuktig. Relativ luftfuktighet mellom 86,5-100 % anses å være meget fuktig. Det ble ikke påvist unormale forhold, tørr bunnsvill og treverk i konstruksjonen. Synlig fra hulltaking: Malt trepanel, bunnsvill og isolert utlekting i tre og leca grunnmur.

Hulltaking i kjellerstue sydøst hjørne

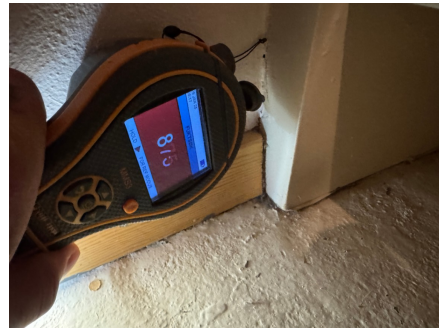
Ved overflatesøk med fuktindikator i kjelleretasje, ble det indikert noe forhøyede fuktverdier i nedkant grunnmur og på betonggulv i kjellerbod og kjellergang med trapp. I kjellere av denne alderen må man påregne et kapillært fuktpress fra gulv og nedre del av grunnmur. Gulvet er ikke fuksikret mot fukt fra grunn. Dette var ikke vanlig da bygningen ble oppført.

Overflatesøk med fuktindikator på nedkant grunnmur/kjellervegg

Overvåk tilstanden, foreta utbedringer ved behov.

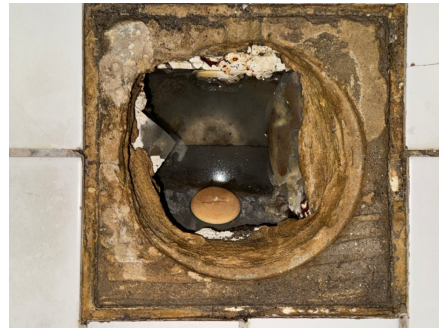
Våtrommet har stålsluk fra byggeår. Ukjent type tettesjikt/membran, om det er noen. Ingen synlig membran ved inspeksjon i sluk. Slukristen er løs. Stedvis sprukne fliser. Stedvis bom i vegg- og gulvfliser (hulrom under flis, dårlig vedheft til underlaget). Svertesopp og muggsoppforekomster på overflater, flisfuger og silikonfuger. Ved søk med fuktindikator ble det indikert forhøyede fuktverdier i gulvet. En må forvente generell oppgradering av våtrommets tettesjikt/membran for at våtrommet skal tåle en normal bruk etter dagens krav (tett våtsone). Skjulte konstruksjoner slik som tettesjikt (membran) bak fliser har passert anbefalt brukstid. En samlet TG3 for rommet er satt med bakgrunn i alder. Det er ikke behov for å gjennomføre en detaljert tilstandsanalyse, etter standardens krav.

Sluk i stål fra byggeår

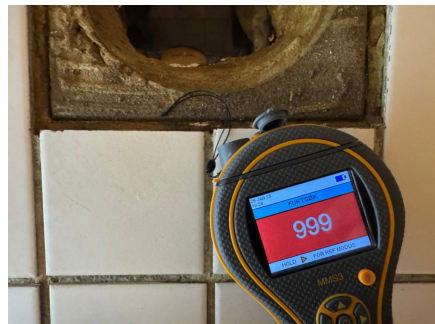
Det er påvist svertesopp og muggsoppforekomster på overflater, flisfuger og silikonfuger. Ved overflatesøk med fuktindikator ble det indikert forhøyede fuktverdier på gulvet.

Fuktindikasjon på gulvet

- Det må foretas tiltak for å lukke avviket.

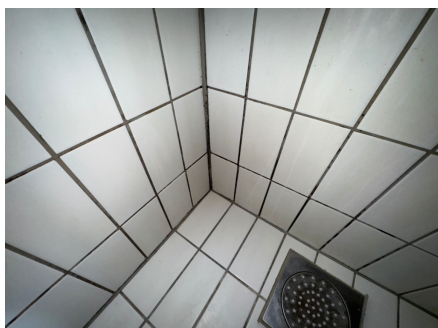
Svertesopp og muggsoppforekomster på overflater, flisfuger og silikonfuger

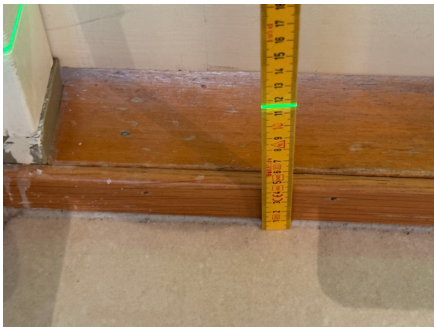
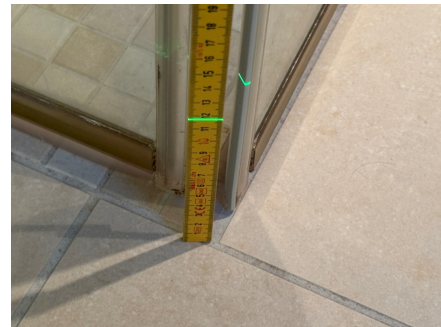
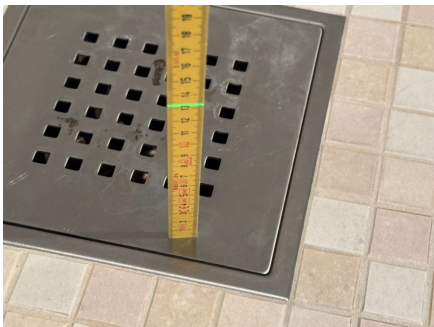
Det ble målt ca. 17 mm fall fra overkant gulv ved terskel til topp slukrist i dusjsone. Ca. 2 mm fall fra overkant gulv ved terskel til overkant gulv ved dusjsone. Det er utført stikkmålinger av gulvet med krysslaser, mindre svanker/bulinger kan eksistere uten at dette blir registrert. I forskriften er det krav om at lekkasjevann skal ledes til sluk. Tilstrekkelig fall på badegulv skal være min. 25 mm fra overkant slukrist til overkant gulv v/terskel, 1:50 min. 80 cm ut fra sluk, eller fall mot sluk på hele gulvet minimum 1:100 (fallet må være jevnt fordelt i rommet). Dette er ikke tilstrekkelig ivarettatt.

Fallforhold ca. 115 mm overkant gulv ved terskel

Fallforhold ca. 117 mm overkant gulv ved dusjsone

Fallforhold ca. 132 mm topp slukrist i dusjsone

For å få tilstandsgrad 0 eller 1 må fallforhold utbedres. Det vil imidlertid sjelden være økonomisk rasjonelt som et enkeltstående tiltak i et våtrom som dette. Dersom våtrommet en gang skal renoveres, kan man vurdere slike tiltak.

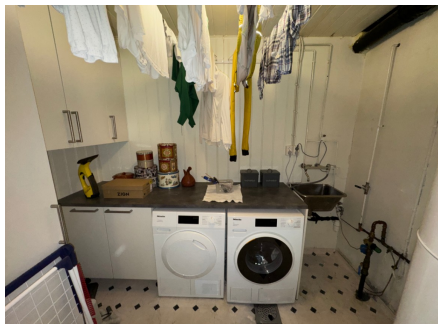
Våtrommet har stålsluk fra byggeår. Våtrommets tettesjikt er eldre gulvbelegg. Tettesjikt/gulvbelegg er ikke klemt ned i sluket. Røranlegget er fra byggeår. Benkeinnredningen har svelleskade i bakkant mot vegg. Ved søk med fuktindikator ble det indikert forhøyede fuktverdier i gulvet. En må forvente generell oppgradering av våtrommets tettesjikt/membran for at våtrommet skal tåle en normal bruk etter dagens krav (tett våtsone). TG3 for rommet er satt med bakgrunn i alder. Det er ikke behov for å gjennomføre en detaljert tilstandsanalyse, etter standardens krav.

Eldre vaskerom med hovedkonstruksjon fra byggeår

Punktet må ses i sammenheng med "Vaskerom, Generell". Våtrommet må påregnes rehabilitering.

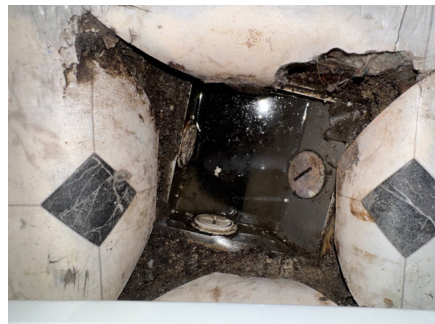
Sluk i stål fra byggeår

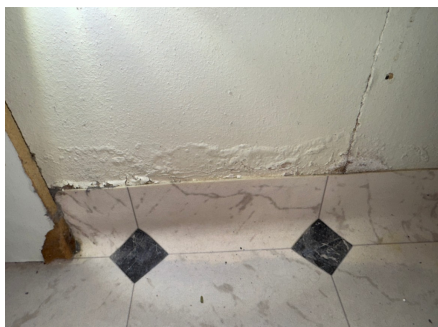
Blærer i malingsfilm på vegg mot tilstøtende toalettrom. Fukt-/svelleskadet dekkside til benkeinnredning. Ved overflatesøk med fuktindikator ble det indikert forhøyede fuktverdier på gulvet ved sluk og på gulvet ved grunnmuren.

Blærer i malingsfilm og fukt-/svelleskadet dekkside til benkeinnredning

- Det må foretas tiltak for å lukke avviket.

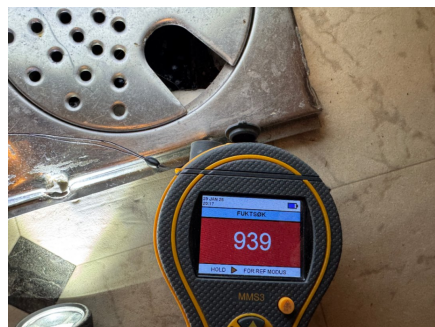
Fuktindikasjon på gulvet ved sluk

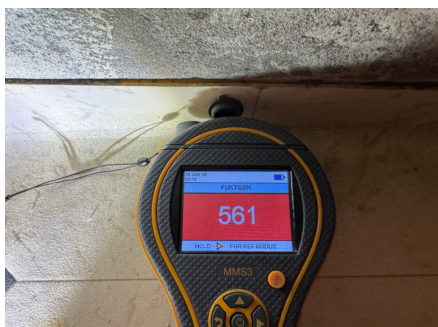
Fuktindikasjon på gulv ved grunnmur
