Nordhagaveien 4B, 0491 OSLO

**Pen enebolig m/stor hage. 2
kjøkken. 3 bad. Garasje.
Elbillader. Populært område.**

Tilstandsrapport

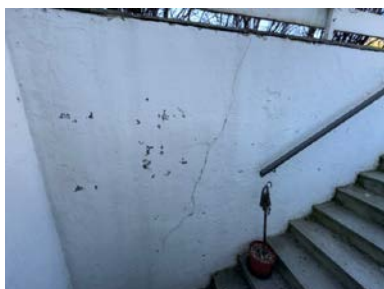
på vegg i trappeløpet. Sprekk, overflatesår og avskalling i maling på trappevang/mur.

Sprekk, overflatesår og avskalling i maling på trappevang/mur

- Det må foretas tiltak for å lukke avviket.
- Det er ikke krav om utbedring av rekkverkshøyder opp til dagens krav.
- Det er ikke krav om utbedring av åpninger i rekkverk til dagens forskriftskrav.

Normalt ettersyn og vedlikehold må påregnes på sikt. Håndløper/håndlist bør monteres, men det var ikke krav på byggetidspunktet. Det bør foretas nærmere undersøkelser når det er snøfritt/mildvær.

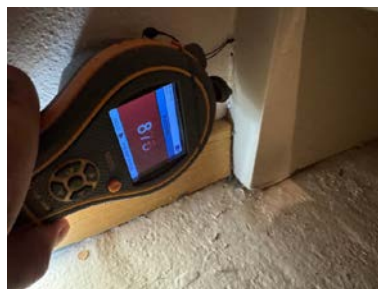
Ved overflatesøk med fuktindikator i kjelleretasje, ble det indikert noe forhøyede fuktverdier i nedkant grunnmur og på betonggulv i kjellerbod og kjellergang med trapp. I kjellere av denne alderen må man påregne et kapillært fuktpress fra gulv og nedre del av grunnmur. Gulvet er ikke fuktsikret mot fukt fra grunn. Dette var ikke vanlig da bygningen ble oppført.

Overflatesøk med fuktindikator på nedkant grunnmur/kjellervegg

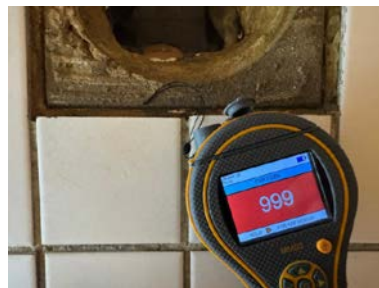
Fuktindikasjon på gulvet

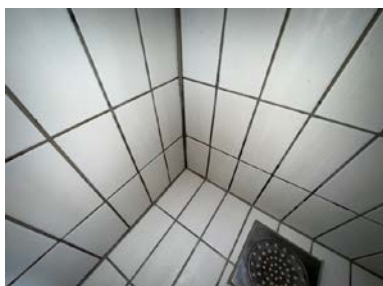
Det er påvist svertesopp og muggsoppforekomster på overflater, flisfuger og silikonfuger. Ved overflatesøk med fuktindikator ble det indikert forhøyede fuktverdier på gulvet.

Svertesopp og muggsoppforekomster på overflater, flisfuger og silikofuger

- Det må foretas tiltak for å lukke avviket.

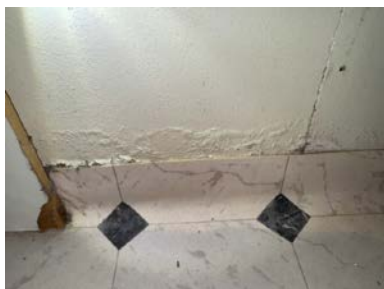
Blærer i malingsfilm på vegg mot tilstøtende toalettrom. Fukt-/svelleskadet dekkside til benkeinnredning. Ved overflatesøk med fuktindikator ble det indikert forhøyede fuktverdier på gulvet ved sluk og på gulvet ved grunnmuren.

Blærer i malingsfilm og fukt-/svelleskadet dekkside til benkeinnredning

Punktet må ses i sammenheng med "Vaskerom, Generell". Våtrommet må påregnes rehabilitering.

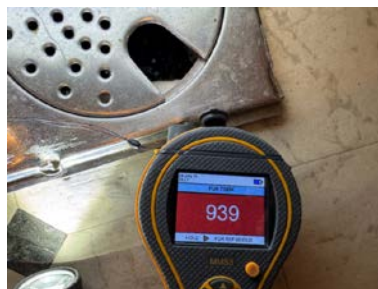
Fuktindikasjon på gulvet ved sluk

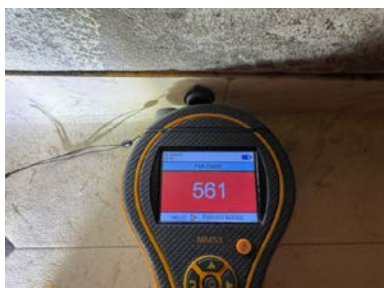
Fuktindikasjon på gulv ved grunnmur

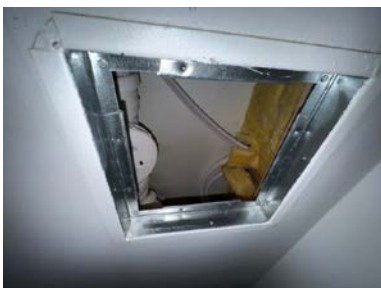
Inspeksjonsluke til stakepunkt i toalettrom

- Det er ikke behov for utbedringstiltak siden anlegget fungerer i dag, men ut ifra alder kan skader plutselig oppstå på eldre anlegg.
