# Tilstandsrapport

Enebolig

Drammensveien 2 , 1808 ASKIM

Rapportdato: 30.04.2026

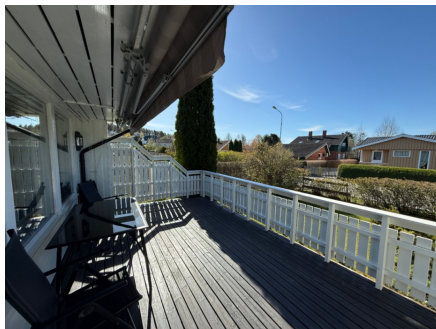
Fra stuen er det utgang til balkong på ca 19m<sup>2</sup> med rekkverk av tre.

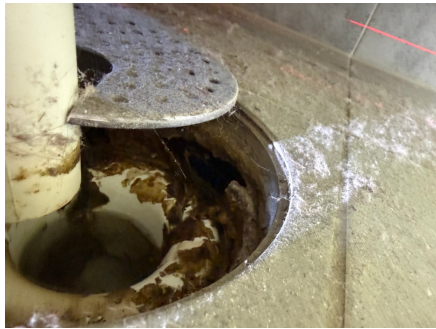
Membranens utførelse og tilstand kan ikke konstateres da den ikke er synlig, og det foreligger heller ingen dokumentasjon på arbeidets utførelse. Manglende dokumentasjon gir usikkerhet om konstruksjonens tetthet og levetid. Dette kan medføre risiko for fuktskader i underliggende konstruksjoner dersom membranen ikke er korrekt utført.

Dersom det ikke er benyttet mansjetter rundt rørgjennomføringer, kan tettheten i membranen være svekket. Dette medfører økt risiko for fuktinntrenging til underliggende konstruksjoner og kan på sikt føre til skjulte fuktskader og redusert levetid på våtrommet.

Det anbefales å få avklart utførelsen av tettesjiktet, eventuelt ved dokumentasjon eller kontroll. Dersom mansjetter ikke er benyttet, bør dette utbedres ved neste rehabilitering for å sikre tilfredsstillende fuksikring i henhold til dagens krav.
