Drammensveien 2, 1808 ASKIM

**Pen og velholdt enebolig med 3
soverom - Bad fra 2021 - Kjeller og
garasje - Barnevennlig
beliggenhet**

Befaringsdato: 28.04.2026

ENEBOLIG

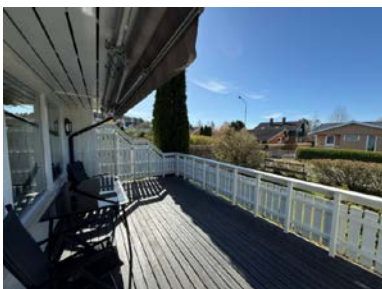
Balkonger, terrasser og rom under balkong: Det er avvik i rekkverkshøyde ut ifra dagens forskrifter.

Fra stuen er det utgang til balkong på ca 19m² med rekkverk av tre.

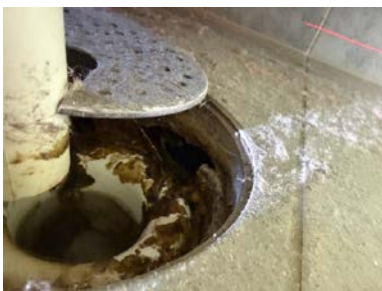
1. ETASJE > BAD

Det er ikke påvist tilfredsstillende løsning for å synliggjøre lekkasje fra innebygget susterne.
