# Tilstandsrapport

Enebolig

Jammerdalsvegen 14, 2266 ARNEBERG

Befaringsdato: 14.08.2025

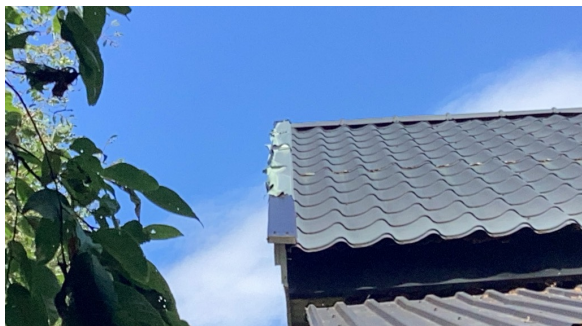
Eksempel på avskaling på beslag

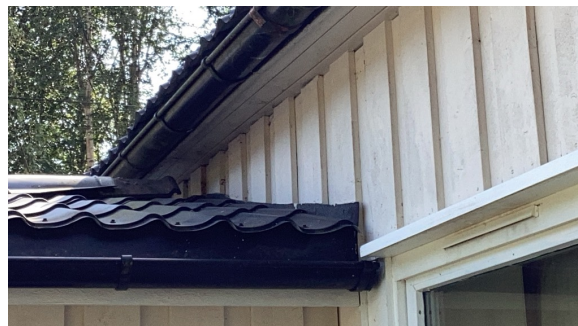
Overgang mellom tak og vegg over entre.

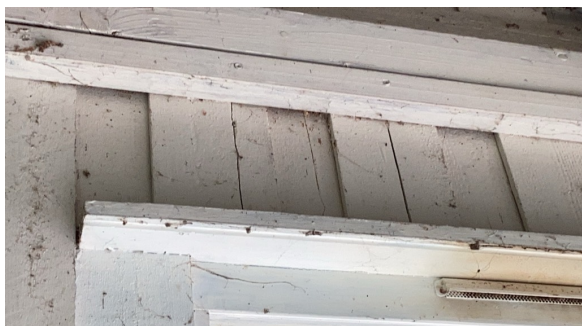
Det er sprekker i enkelte kledningsbord.

Eksempel på sprekker i kledningsbord.

Utskifting av skadede kledningsbord etter behov.

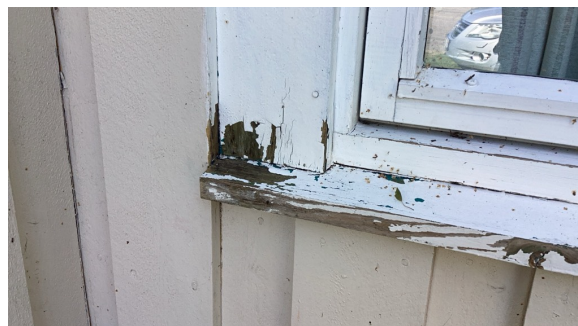
Eksempel på slitasje.

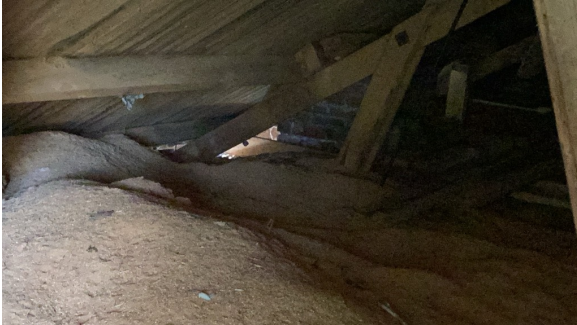
Åpent inn på loft ved pipe-

Vedlikehold av utvendige bygningsdeler.  
Tetting av takkonstruksjon ved pipe.

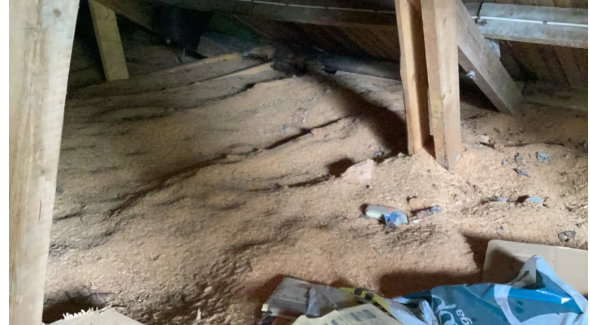
Det er observert råte i taktro på ett sted, ukjent om dette er skade under utvikling. Kan stamme fra et tidligere forhold.

Oversiktsbilde fra loft

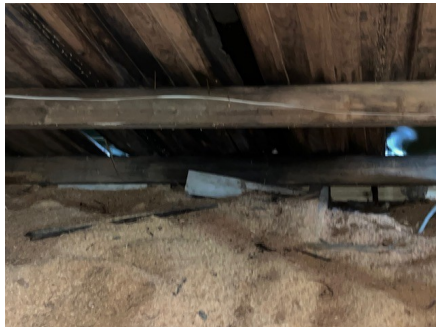
Det kommer inn lysglimt gjennom tekkingen på to punkter. Ukjent årsak til dette.

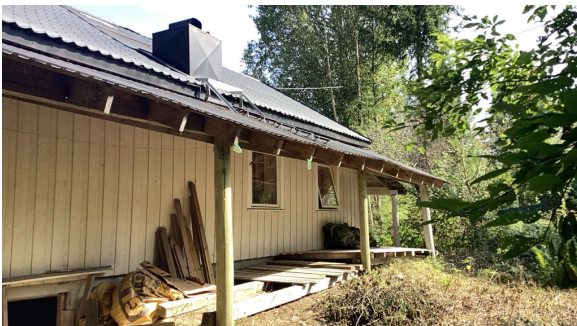
Konstruksjoner fremstår som modne for riving, men kan benyttes slik de er.

Skjermtak på bakside.

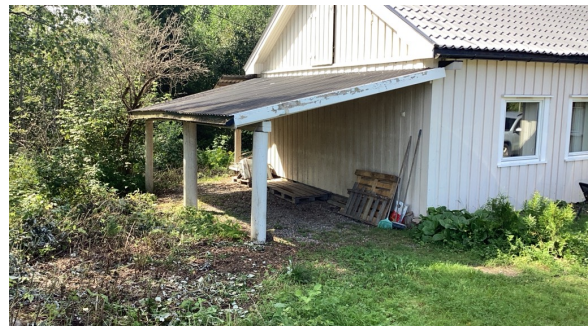
Carport.

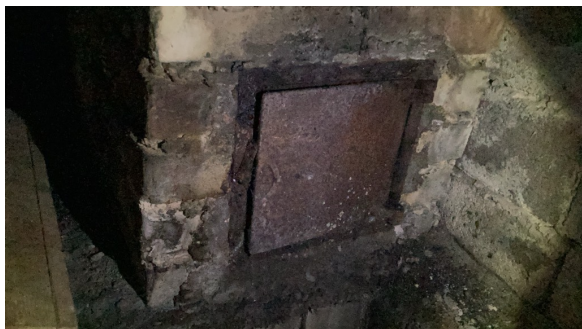
Sotluke i kjeller.

Utskifting av sotluke.

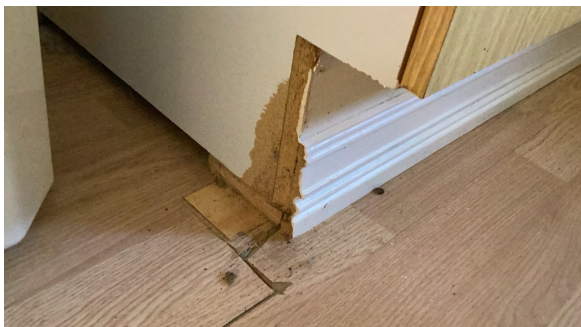
Eksempel på slitasje.

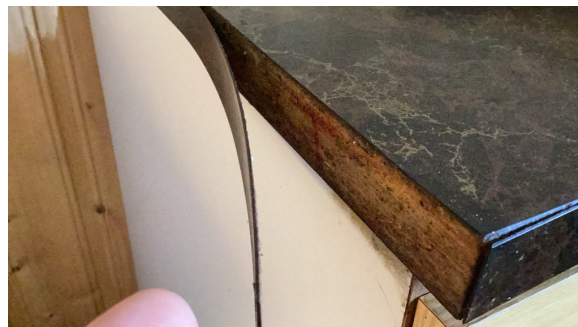
Eksempel på slitasje.

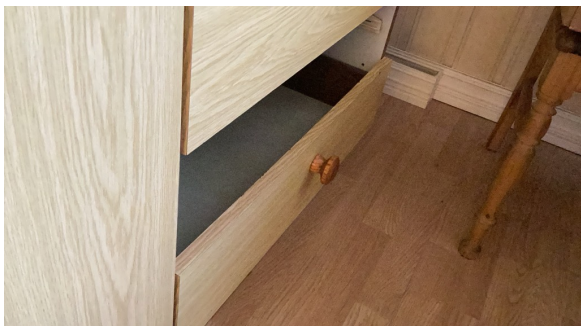
En skuffefront mangler.

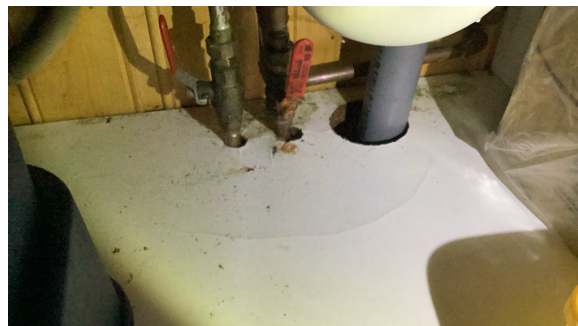
Eksempel på slitasje.

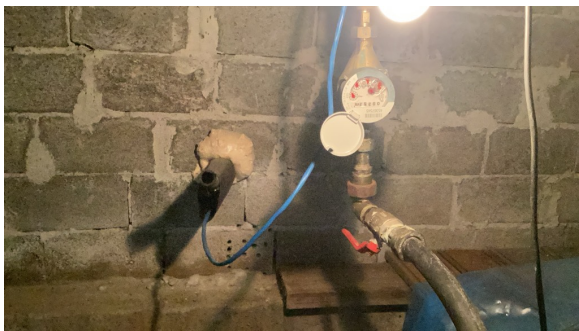
Det er kondens på rør i kjeller, dette vanskeliggjør og avdekke eventuelle drypplekkasjer.  
Det er mangelfull innfesting av rør ved vanninntak.

Vanninntak med måler og stoppekran i kjeller.

Utbedre innfesting av vannrør.

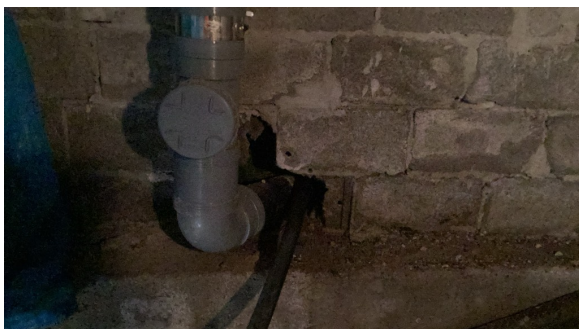
- Det er ikke behov for utbedringstiltak siden anlegget fungerer i dag, men ut ifra alder kan skader plutselig oppstå på eldre anlegg.

Stakepunkt i kjeller.

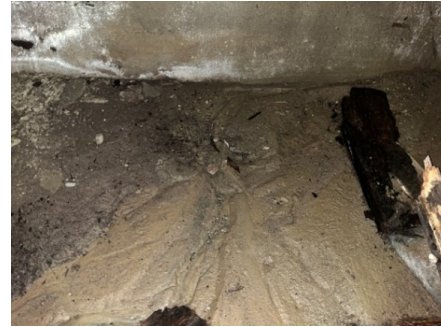
Tegn til at vann trenger inn under grunnmur mot øst.

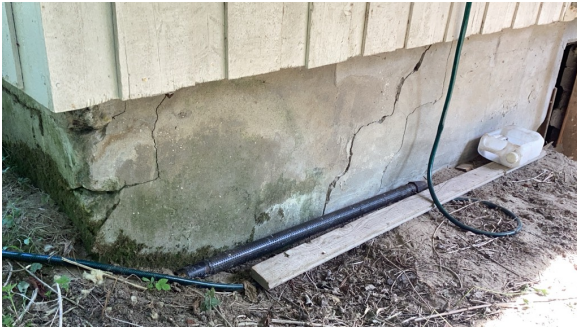
Utvendig er det kraftige sprekker i grunnmur på hjørne mot nordvest og flere sprekker på grunnmur mot nord.

Eksempel på utvendige sprekker i grunnmur.

Dersom det oppstår videre utvikling av skadene må det iverksettes tiltak med forsterkning av grunnmur.

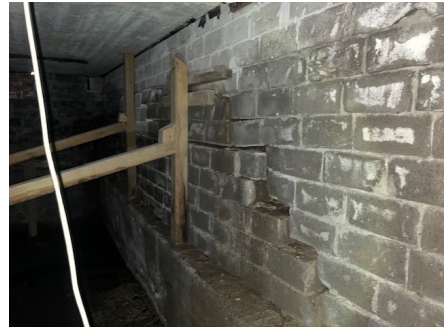
Innvendig fremkommer det et stort omfang av sprekker i grunnmurer og tegn til setninger. Grunnmur mot øst heller forholdsvis kraftig innover og er støttet opp av treplanker. Denne skaden settes i sammenheng med vanninntrengingen i kjeller som sannsynligvis har skylt unna underliggende masser og ført til bevegelser på grunnen og grunnmur.

Grunnmur har kraftig sprekk og forskyvning innover.

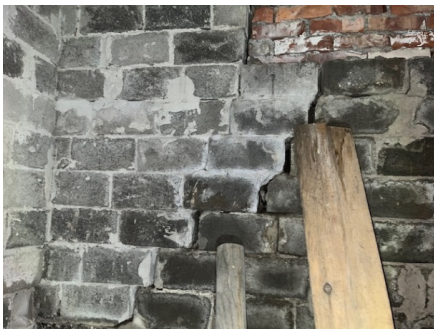
Kraftige sprekker i mur mot nord.
