Jammerdalsvegen 14, 2266 ARNEBERG

# Tilstandsrapport

Befaringsdato: 14.08.2025

Rapportdato: 20.08.2025

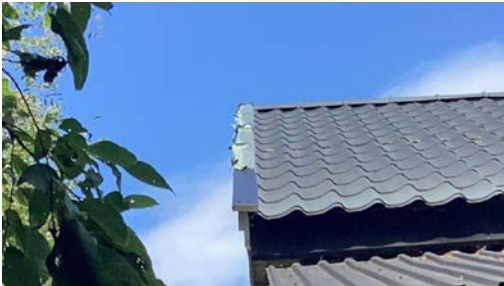
Eksempel på avskaling på beslag

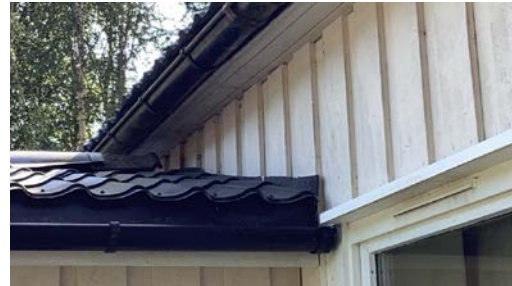
Overgang mellom tak og vegg over entre.

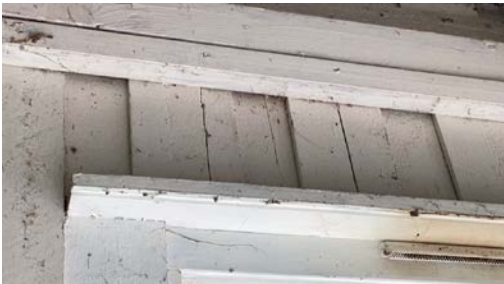
Det er ikke lufting i underkant av kledning.  
Fasader har svertesopp og misfarging.  
Det er sprekker i enkelte kledningsbord.  
Stedvis avskaling av maling på vannbrett.  
Det kan være punkt med råte på fasade mot nord.

Eksempel på sprekker i kledningsbord.

Rengjøring og behandling av fasader.  
Utskifting av skadede kledningsbord etter behov.

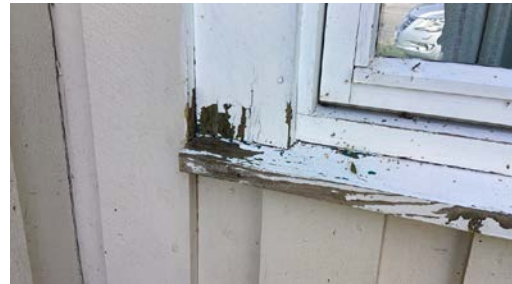
Eksempel på slitasje.

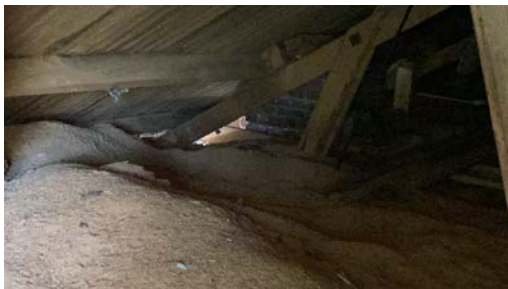
Loft er innsisert fra luke.  
Det er skjevheter på takflater.  
Det er åpent fra utsiden og inn på loft ved pipe.  
Stedvis misfarging og svertesopp på utvendige bygningsdeler.  
Slitasje på overflater i takutstikk.  
Det er svertesopp på undersiden av tak på loft.  
Det er observert råte i taktro på ett sted, ukjent om dette er skade under utvikling. Kan stamme fra et tidligere forhold.

Åpent inn på loft ved pipe-

Vedlikehold av utvendige bygningsdeler.  
Tetting av takkonstruksjon ved pipe.

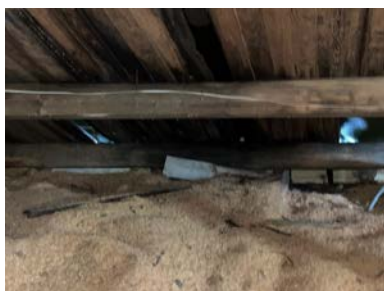
Det kommer inn lysglimt gjennom tekkingen på to punkter. Ukjent årsak til dette.

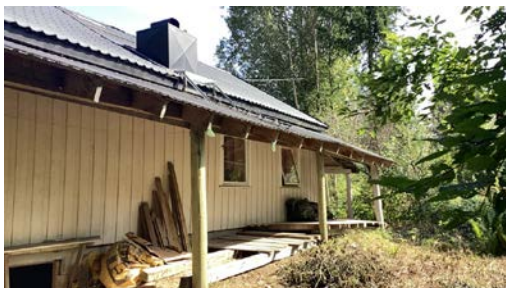
Skjermtak på bakside.

Konstruksjoner fremstår som modne for riving, men kan benyttes slik de er.

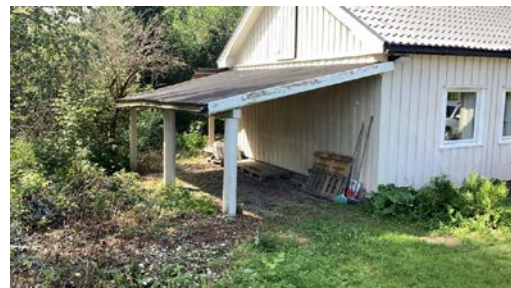
Carport.

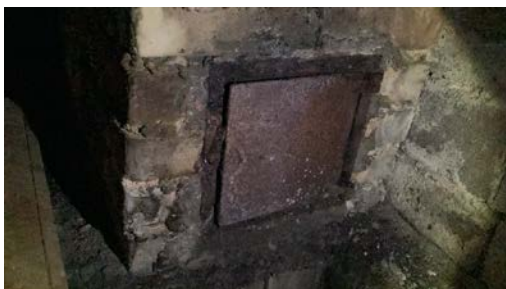
Sotluke i kjeller.

Utskifting av sotluke.

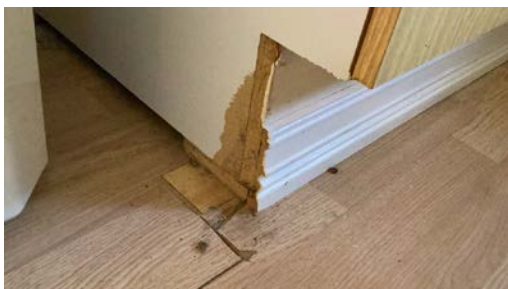
Eksempel på slitasje.

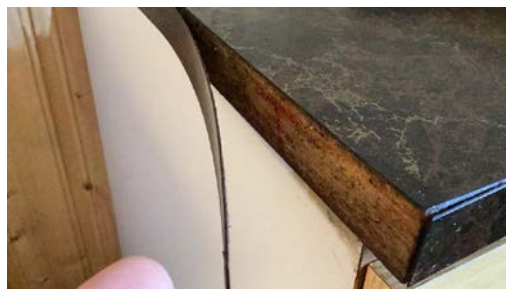
Eksempel på slitasje.

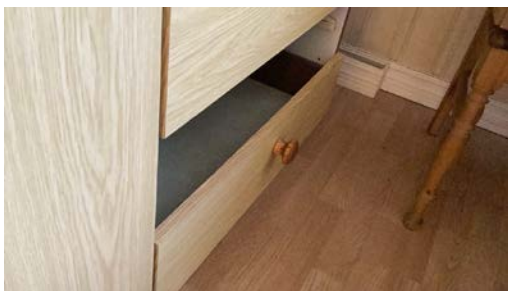
En skuffefront mangler.

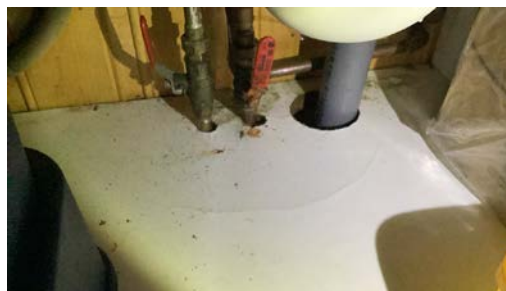
Eksempel på slitasje.

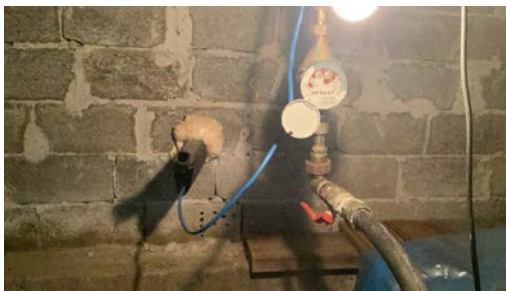
Det er kondens på rør i kjeller, dette vanskeliggjør og avdekke eventuelle drypplekkasjer.  
Det er mangelfull innfesting av rør ved vanninntak.

Vanninntak med måler og stoppekran i kjeller.

Utbedre innfesting av vannrør.

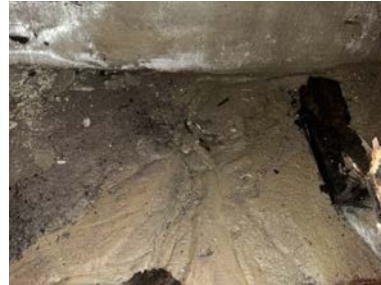
Tegn til at vann trenger inn under grunnmur mot øst.

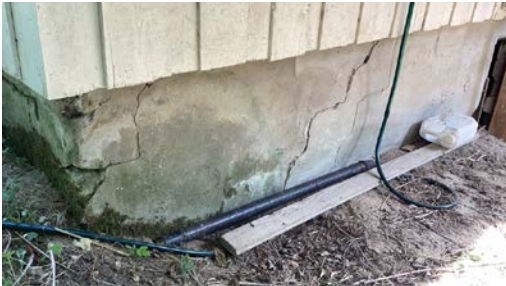
Utvendig er det kraftige sprekker i grunnmur på hjørne mot nordvest og flere sprekker på grunnmur mot nord.

Eksempel på utvendige sprekker i grunnmur.

Dersom det oppstår videre utvikling av skadene må det iverksettes tiltak med forsterkning av grunnmur.

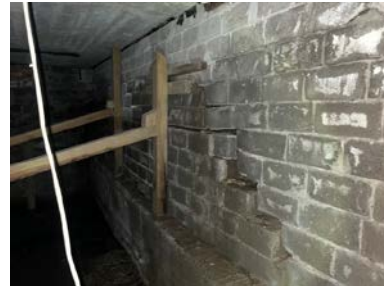
Innvendige fremkommer det et stort omfang av sprekker i grunnmurer og tegn til setninger. Grunnmur mot øst heller forholdsvis kraftig innover og er støttet opp av treplanker. Denne skaden settes i sammenheng med vanninntrengingen i kjeller som sannsynligvis har skyld unna underliggende masser og ført til bevegelser på grunnen og grunnmur.

Grunnmur har kraftig sprekk og forskyvning innover.

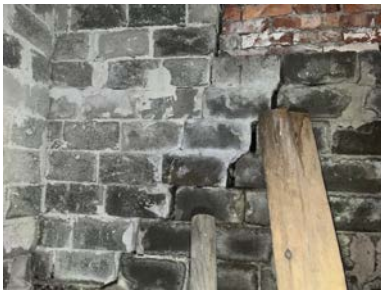
Kraftige sprekker i mur mot nord.
