Del av tomannsbolig  
Flåtten terrasse 19  
3929 Porsgrunn

**Boligens tekniske tilstand:**

Dato: 14/08/2025

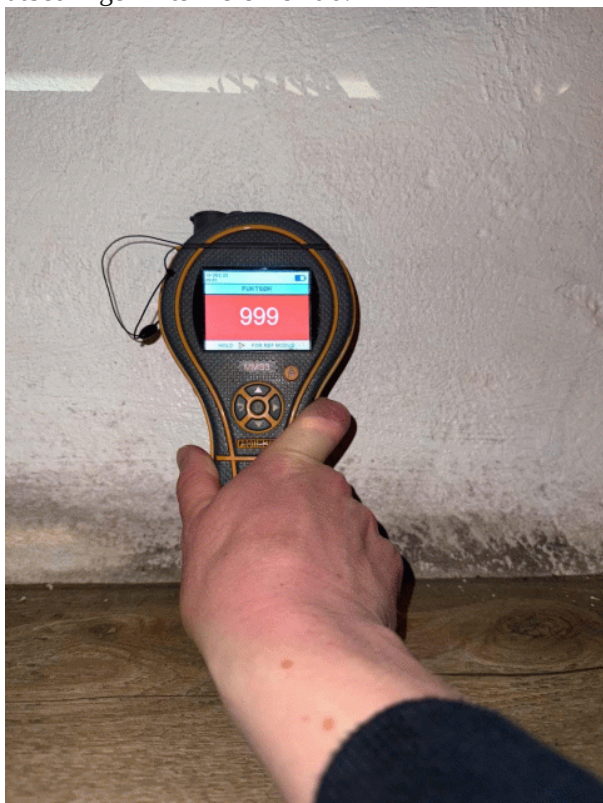
Funksjonen av dreneringen ble kontrollert fra innsiden av grunnmur ved bruk av fuktindikator. Det ble registrert unormale fuktverdier, selv om det ikke forelå synlige tegn til fuktinntrenging. Påviste verdier kan likevel indikere begynnende fuktbelastning som over tid kan påvirke utlektede vegger under terreng. Det anbefales videre oppfølging med tanke på eventuell forbedring av drenering og fuktsikringstiltak for å forhindre skader på innvendige overflater og materialer.

TG2 vurderes grunnet unormale fuktverdier på innsiden av grunnmur.

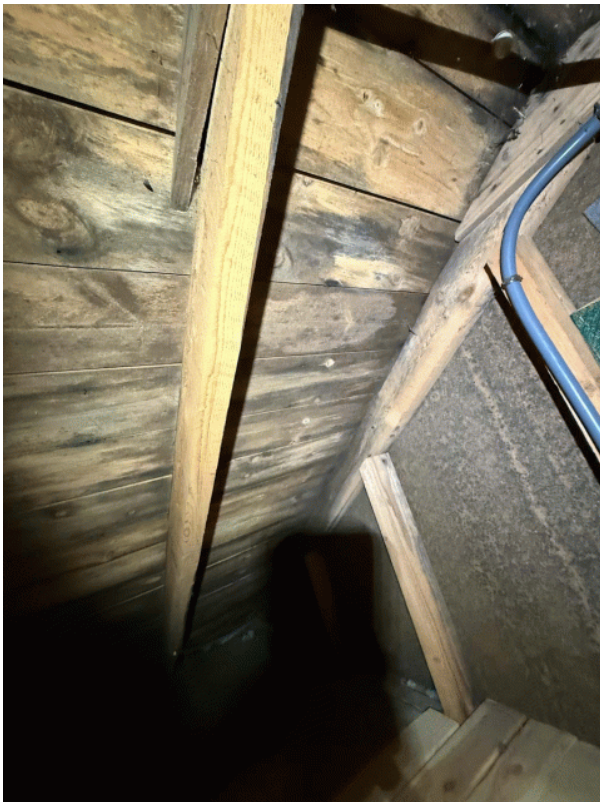
Taket er tekket med en kombinasjon av betongstein og takplater, og fremstår i normalt god stand ved visuell kontroll fra bakkeplan. Det bemerkes at taket på hoveddelen av bygningen ikke ble inspisert nærmere grunnet manglende adkomst og visuelle muligheter. Det ble ikke registrert skader eller svekkelser på betongsteinen som vurderes å ha negativ innvirkning på bygningens funksjon. Det observeres imidlertid noe slitasje på takplatene, noe som over tid kan medføre redusert tetthet og økt vedlikeholdsbehov. Videre oppfølging anbefales for å vurdere eventuelle tiltak.

Det ble i tillegg observert betydelig soppdannelse og flere områder med fuktskjolder på undertaket, noe som indikerer tidligere eller pågående fuktproblematikk. Forholdene bør undersøkes nærmere for å identifisere årsak, omfang og eventuelt behov for utbedring.

Takrenner og nedløp på tilbygg fremstår i normalt god stand og fungerer etter hensikten. På den eldre bygningsdelen er det benyttet takrenner og nedløp av plast, som viser tegn til slitasje og redusert tilstand. Det ble også avdekket manglende utkastere på enkelte nedløp, noe som kan medføre utilsiktet fuktbelastning på grunnmur og omkringliggende terreng. Det anbefales å montere utkastere og vurdere utskifting av eldre komponenter for å sikre tilfredsstillende avrenning og hindre fuktskader.

TG2 vurderes grunnet slitasje på takplater, soppdannelser og fuktskjolder i undertak, slitasje på eldre takrenner samt manglende utkastere på enkelte nedløp.

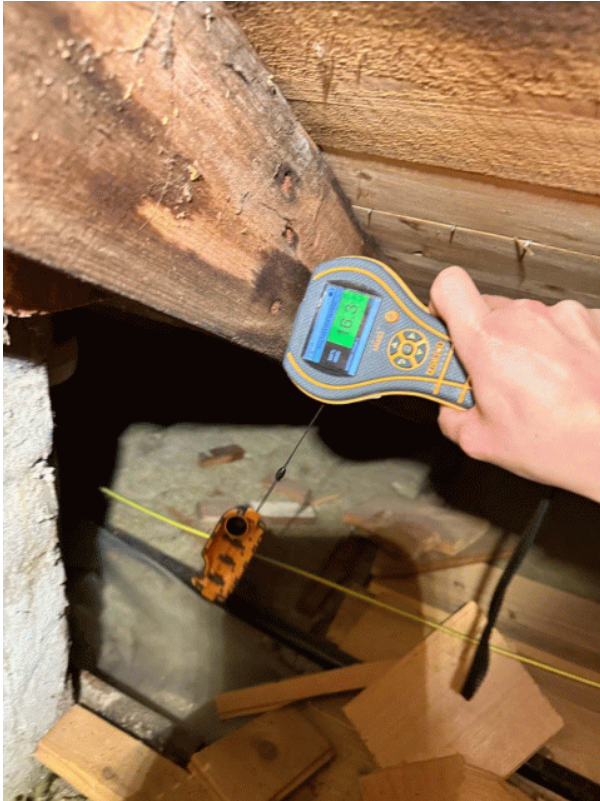
Loftet ble inspisert fra gangbart gulv, og den synlige delen fremstod som godt ventilert, tørt og i generelt normalt god stand på befaringsdagen. Det ble imidlertid registrert fuktskjolder samt forhøyede fuktverdier i øvre sjikt av det som regnes som akseptabelt, med målinger på 16–17 vektprosent trefuktighet, rundt pipe.

TG2 vurderes grunnet en fuktverdi i øvre sjiktet av hva som er akseptable verdier, samt soppdannelser og fuktskjolder generelt i undertaket.
