Tilstandsrapport

Enebolig

Dølvegen 65 , 7805 NAMSOS

Rapportdato: 13.04.2026

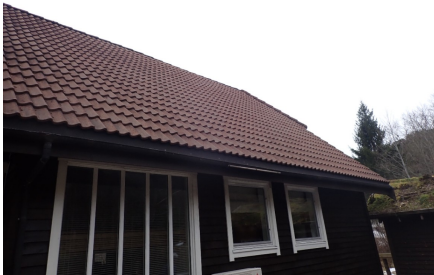
- Det er påvist avvik i beslagløsninger.
- Det mangler snøfangere på hele eller deler av taket, noe som var krav på byggemeldingstidspunktet.

Snøfangere på taket er ikke montert.

- Overvåk tilstanden jevnlig. For å få tilstandsgrad 0 eller 1 må beslag/renner/nedløp skiftes ut, men tidspunktet for når dette er nødvendig er vanskelig å si noe om.
- Det må monteres snøfangere for å oppfylle byggeårets krav.
- Tiltak:
 - Stigetrinn og plattform for feier må monteres.
 - Plattform for feier må monteres.

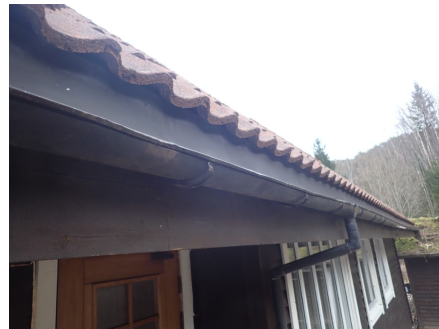
Det registreres enkelte deformasjoner i takrenner / rennekroker.

Deformasjoner i takrenner.

Avvik vedr. takrenner må utbedres.

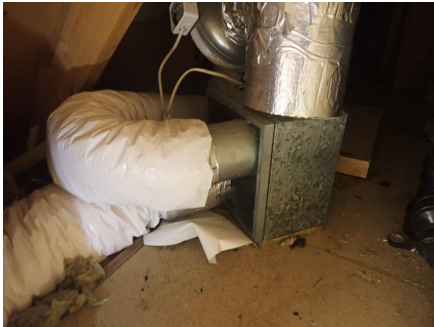
Ingen fukt/kondens rundt motor for mekaniske avtrekk fra våtrom.

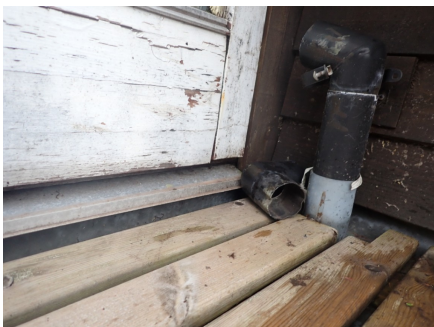
- Det er påvist avvik rundt innsetningsdetaljer.
- Det er påvist dør(er) med fukt/råteskader.
- Karmene i dører er værslitte utvendig og det er sprekker i trevirket.

Fuktopptrekk i skyvedør.

- Det må påregnes noe vedlikehold og at enkelte dører må skiftes ut.

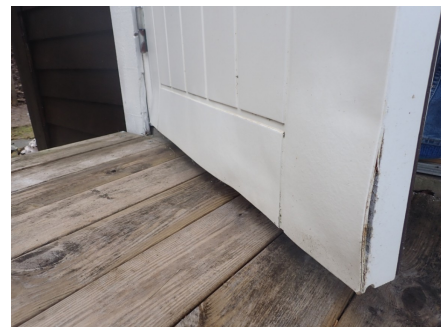
Fuktskader i kjøkkendør.

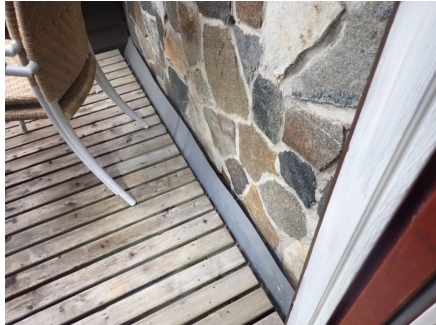
Det er ikke etablert tettesjikt mellom takterrasse og innglasset balkong mot pipe / yttervegg.

Lokal utbedring vedr. tettesjikt i overgangen mellom balkongdekke og yttervegg må utføres.

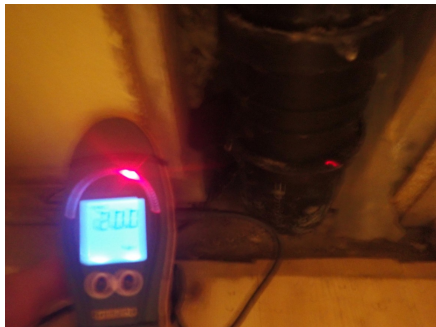
- Det er påvist indikasjoner på noe fuktgjennomtrenging i kjellergulv.
- Det er påvist indikasjoner på noe fuktgjennomtrenging inn i kjellermur.
- Det er avvik:

Påforede vegger mot terreng har feil byggemåte med bruk av plastfolie som dampsperre. Dette øker risikoen for magasinerings av fukt inne i konstruksjonen med påfølgende fare for en utvikling av skader.

Det måles et fuktnivå i påforet vegg mot grunnmur som over tid gir grobunn for sopp og råteskader.

- Det påviste fuktnivå gir grunn til å overvåke konstruksjonen jevnlig for å se utvikling over tid, og eventuelt foreta tiltak for å unngå fuktskader.

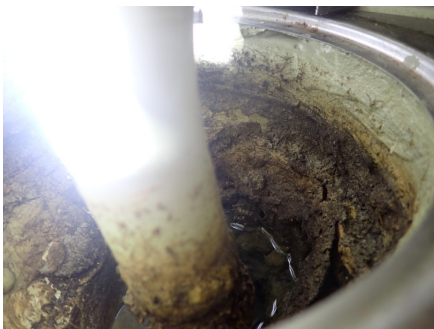
- Det er påvist mangelfull/feil utførelse rundt rørgjennomføringer e.l. som gir fare for fukt i konstruksjonen i våtsone.
- Membran kan ikke konstateres (ikke synlig og det foreligger heller ikke dokumentasjon).
- Mer enn halvparten av forventet brukstid er passert på slukløsningen.
- Sluk har begrenset mulighet for inspeksjon og rengjøring.

Membran i sluk kunne ikke konstanteres.

Bruken av dusjkabinett må videreføres.

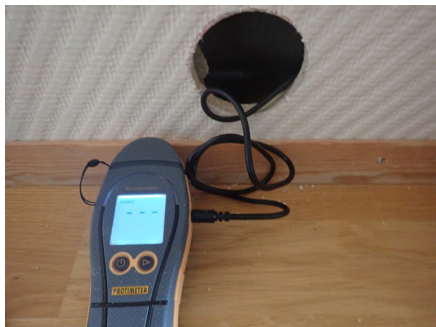
Ingen skadelig fukt i hulltakingen

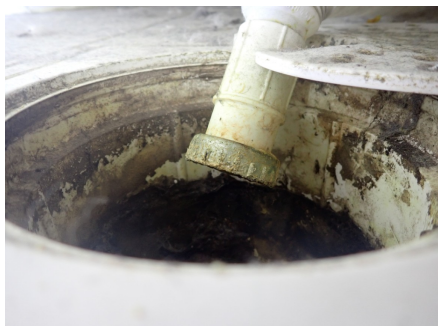
Bad fra byggeår der det i ca: 2000 oppsto en fuktskade i rommet. Det ble i den forbindelse foretatt en lokal utbedring av fuktskade, installert et dusjkabinett.

- Manglende oppgradering av våtrommet medfører høy risiko for at konstruksjonene ikke vil tåle vanlig bruk av vann eller lekkasjer. Selv om det er dusjkabinett, er det fortsatt en betydelig risiko for at våtrommets konstruksjoner ikke tåler lekkasjer. Dette kan føre til fuktskader på tilstøtende konstruksjoner.

Plastsluk under dusjkabinett fra byggeår.

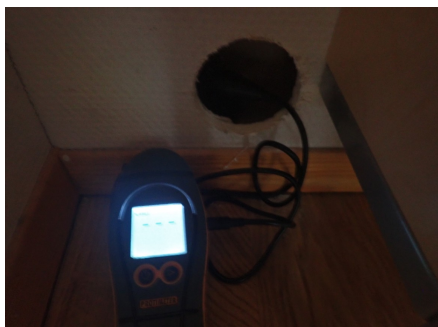
Ingen symptomer på skadelig fukt i hulltakingen

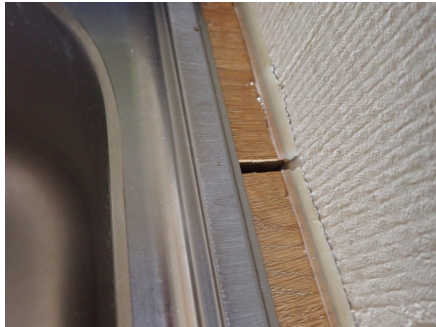
Det er enkelte sprekker i benkeplate.

Sprekk i benkeplate

Tiltak, ny benkeplate bør monteres for å lukke avviket.

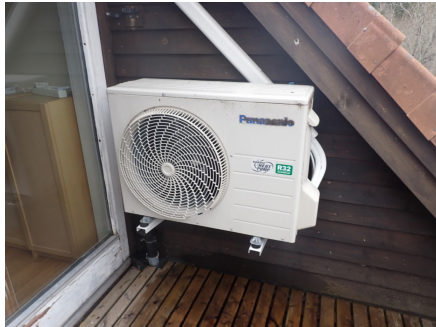
Kondensvann bør ledes vegg fra bygningen / balkong på en kontrollert måte.
