Tilstandsrapport

Del av tomannsbolig
-

Linneavegen 21, 2409 ELVERUM
-

Befaringsdato: 07.10.2024

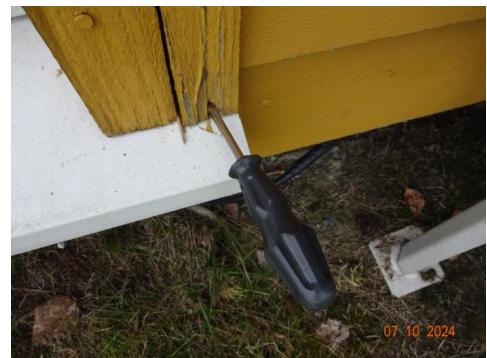
- Det er ingen eller liten lufting i nedre kant av kledning mot grunnmur.
- Det er påvist andre avvik:

Påvist noe fuktopptrekk og råte-forvitringsskader i panelender ned på vannbrett ved vinduer.

Påvist råteskade nederst i panelbord ved inngang.

Må påregne utskiftning av enkelte bord.

Kostnadsestimat: Under 10 000

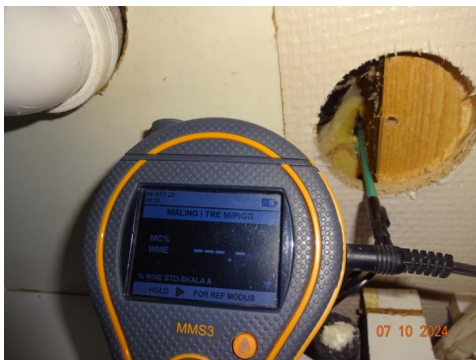
TG 1 Tilliggende konstruksjoner våtrom

Hulltaking er foretatt nederst på delevegg mot våtsonen. Ved bruk av fuktmåler ble det ikke registrert unormale verdier.

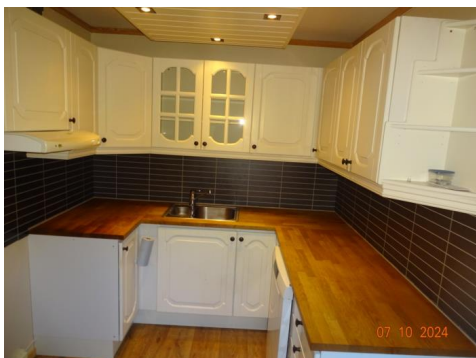
TG 1 Overflater og innredning

Innredning med ukjent alder.
Kjøkkeninnredning med heltre benkeplate, over og underskap, speil fronter, del med glassdører, to rustfrie kummer, ettgreps blande batteri og kitchenboard over kjøkkenbenk.
Montert lekkasjestopper under kjøkkenbenk.
