# Tilstandsrapport

Gjelsmoveien 5, 4619 MOSBY

Befaringsdato: 05.01.2026

Foretak: Boligtakst AS

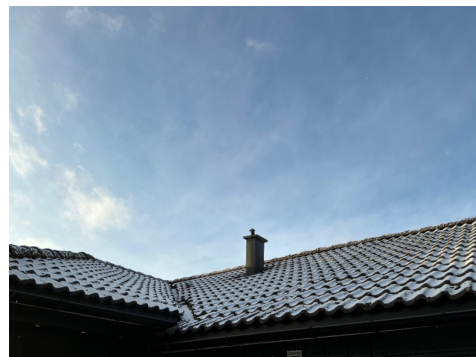
Takflate på inngangsside

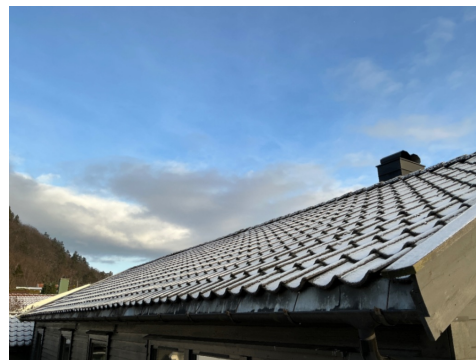
Det bør vurderes utskifting av taktekkning i nær fremtid, da høy alder øker risikoen for skader, lekkasjer og påfølgende fuktskader i underliggende konstruksjoner. Dette gjelder spesielt taktekkning på hageside med ukjent alder og historikk.

Takflate på hageside

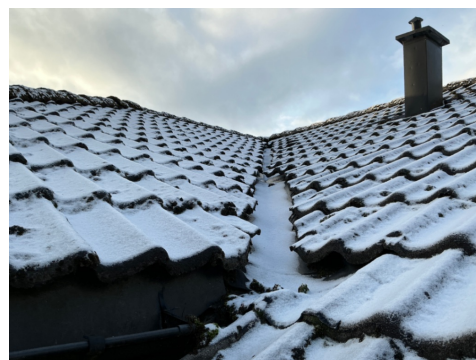
Uryddig tilpasning og legging av stein mot kilrenne

Tekking må holdes under oppsyn, og jevnlig vedlikehold som utskifting av slitte eller knekte steiner må utføres for å forhindre lekkasjer og følgeskader.

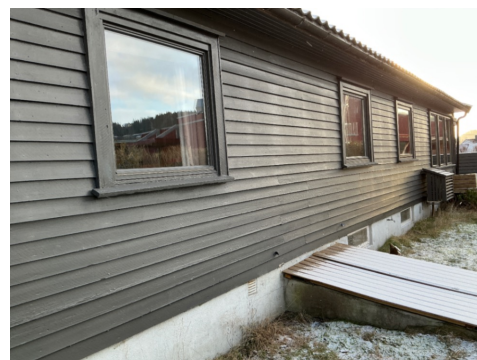
Eldre/original kledning på langvegg mot hage

TG settes også grunnet alder og slitasje. Spesielt på kledning av eldre dato/byggetid Det er registrert sporadiske kledningsbord som er slitt og/eller har mykt treverk (råteskade)

Lokale utskiftninger av dårlige bord kan påregnes.

Det kan også vurderes utskifting av større felter eller hel fasade med tanke på alder og slitasje generelt. Dette gjelder spesielt del med eldre kledning

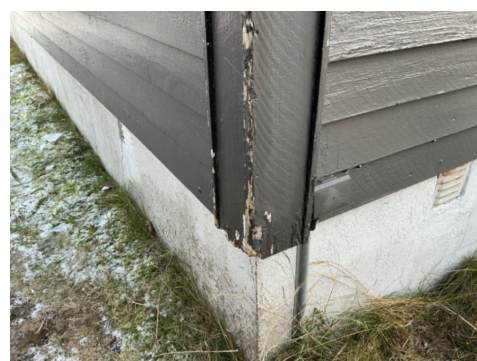
Slitte hjørnebord

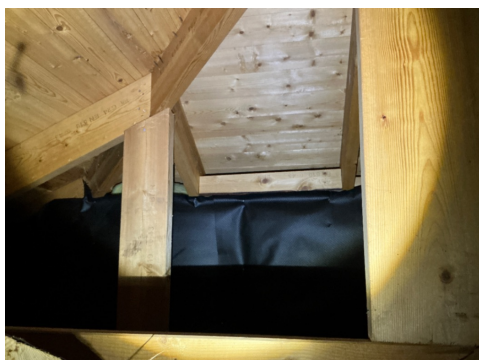
Tilbygd del med begrenset tilgang

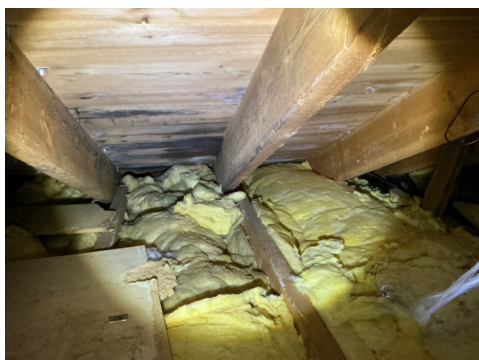
Det er generelt noe svak lufting ut mot gesimser på den opprinnelige delen. Tilbygd del mangler luftespalte mellom undertak og isolasjon. Ut mot gesimser kunne man enkelte steder se synlige svertemerker og tegn til kondens ved befaringen. Dette skyldes normalt svak lufting og lekkasje av varm inneluft som siver opp fra boligen. I tillegg vil kondens oppstå og øke ved kalde perioder som det også var ved befaringen. Ukjent tilstand på deler av tilbygg grunnet delvis lukket konstruksjon og svak/manglende lufting.

Svertemerker og kondens registrert ned mot gesimser

Generelt anbefales det å bedre lufting ut mot gesimser.

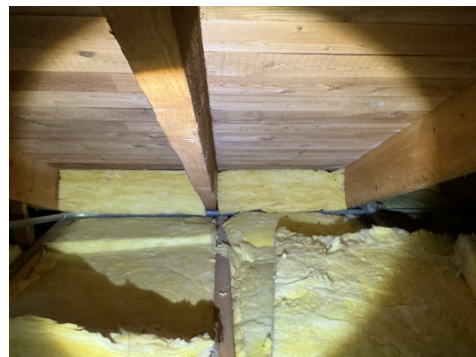
Manglende lufting på tilbygd del

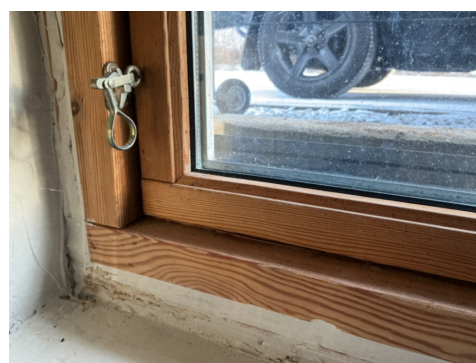
Vindu i tilbygg fra byggetid

Det vil være naturlig å måtte påregnes noe utskiftinger i nær tid fremover. Utskiftinger etter behov og ønske om økt standard.

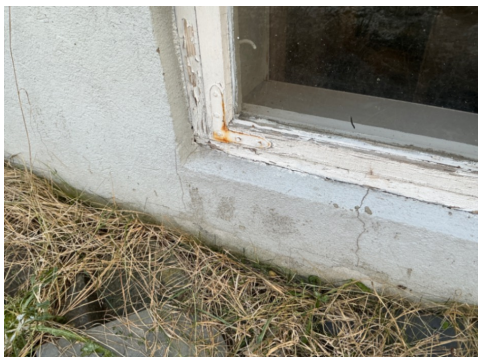
Flere kjellervinduer fra byggetid med enkle glass og slitasje

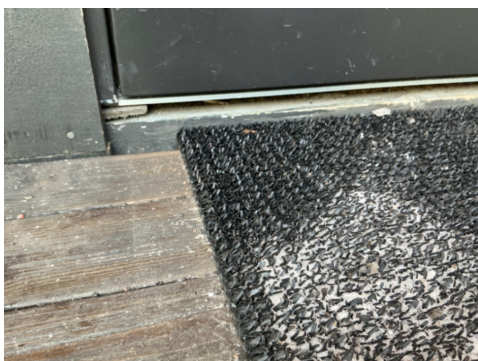
Det mangler svillbeslag på inngangsdør. Bør monteres

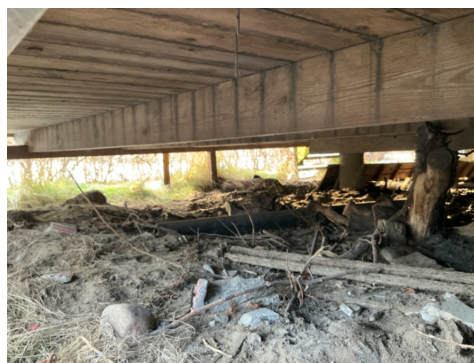
Stedvis langt spenn på bjelker uten understøtte

Generelt vedlikehold må påregnes. Dårlige bord skiftes ved behov. Bedre understøtte på enkelte bjelker anbefales

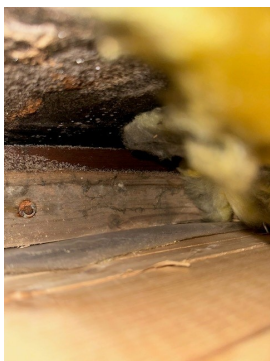
Svake/moderate utslag ved stikk kontroll fra hullboring på inngangsside registrert. Det er sannsynlig at fukt/kondens oppstår grunnet kondensering siden dette er en uisolert murvegg.

Synlig kondens/fukt inne i påforet vegg mot inngangsside

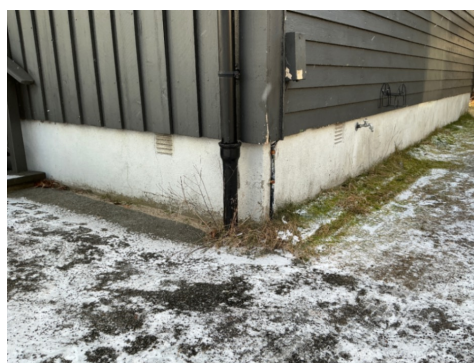
Det er ikke adkomst til krypkjelleren og den er ikke undersøkt innvendig. Krypkjeller regnes for å være en risikokonstruksjon som er utsatt for fukt - og råteskader i bunnsvill, trebjelkelaget og andre tilstøtende konstruksjoner, på grunn av fuktighet fra grunnen og kondensering ved temperaturforskjeller.

Lufteventiler i grunnmur som indikerer blindkjeller

Forhold opplyses grunnet generell risiko med tanke på type løsning/konstruksjon. Det anbefales å etablere tilgang til krypkjeller for nærmere kontroll og mulighet for jevnlig oppsyn i fremtiden.

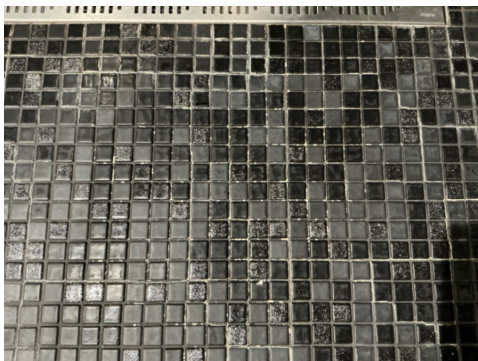
Dype utvaskede fuger i dusjsone

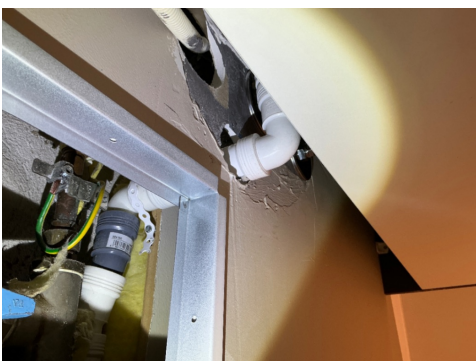
TG 2 gis grunnet utførelse som egeninnsats av ufaglært samt mangelfull/feil utførelse av rørgjennomføringer i vegg under vasken.

Manglende tetting ved gjennomføringer i vegg under vasken

Det bør etableres forsterkning av membran ved gjennomføringer av rør i vegg under vasken.

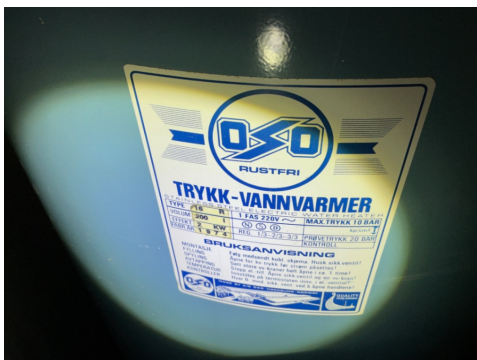
Datostemplet 1974

Funksjon ok ved befaringen, men utskifting må kunne påregnes i nær tid grunnet høy alder.

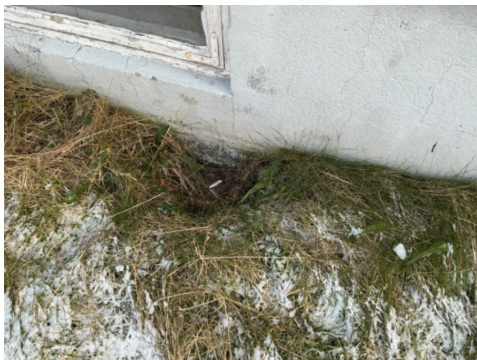
Drenering fra byggetid på det meste av kjellervegger

- Overvåk tilstanden jevnlig. For å få tilstandsgrad 0 eller 1 må dreneringen skiftes ut, men tidspunktet for når dette er nødvendig er vanskelig å si noe om. Bruken av underetg/kjeller vil og være avgjørende.

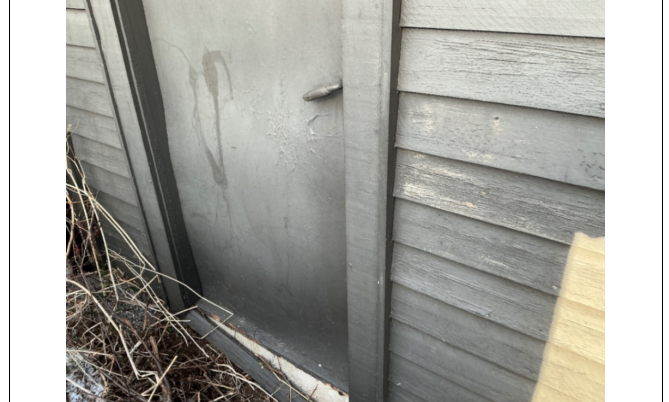
Døren er skadet og modent for utskifting

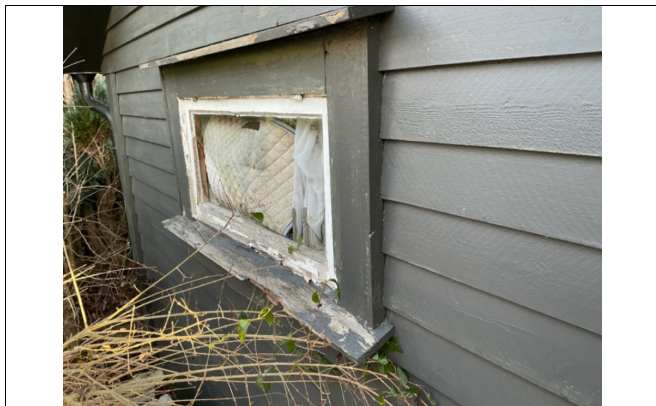
Knekt vindu er modent for utskifting

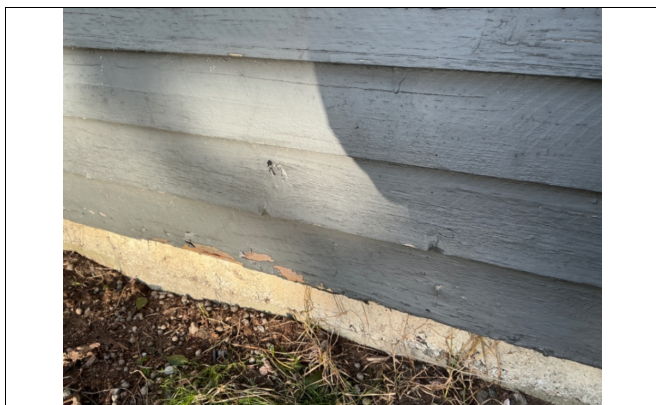
Sporadisk dårlige kledningsbord

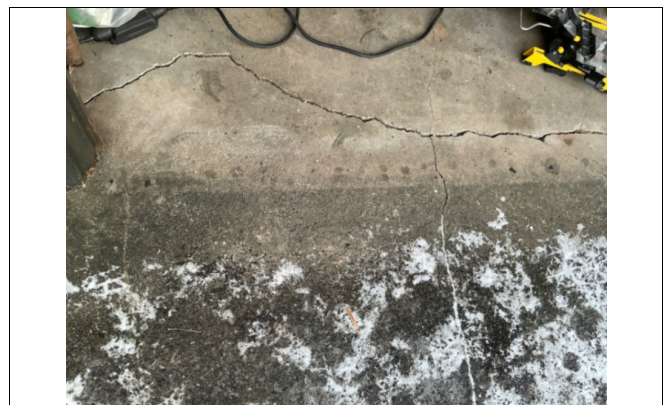
Setningssprekker i garasjegulv. Gulvet var i hovedsak tildekt med lagrede ting

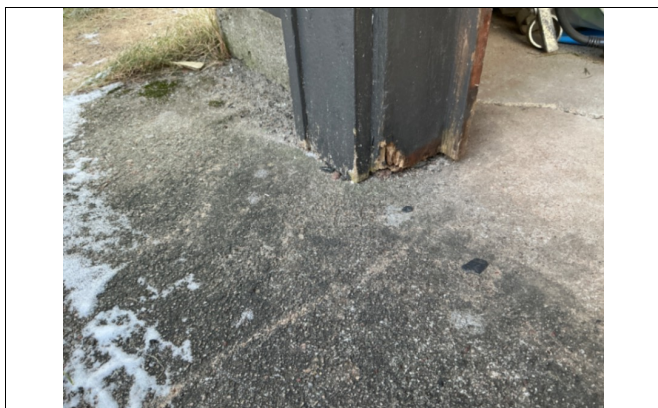
Treverk i kontakt med terreng gir økt slitasje

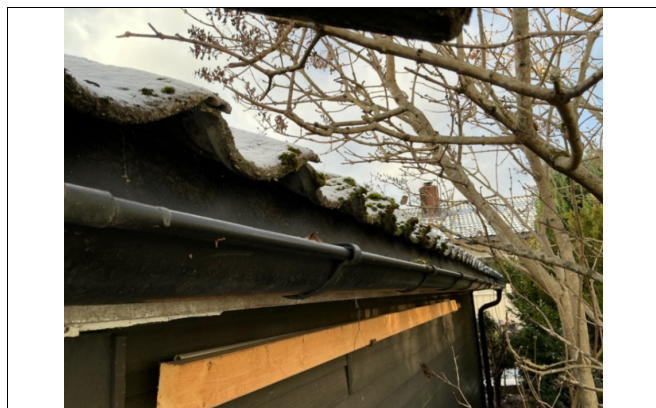
Mode på tak og skit/smuss i takrenner

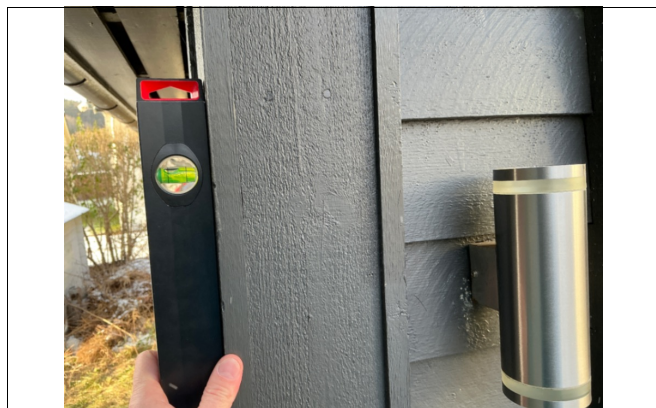
Loddavvik på yttervegger. Garasje har skjevheter

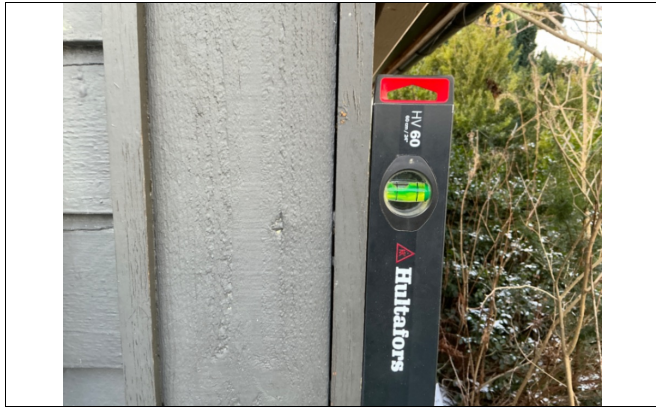
Loddavvik på yttervegger. Garasje har skjevheter
